**Verslag huishoudelijke elektrische installatie op laagspanning en zeer lage spanning****Algemeen:**

| Referentie: <b>006-20260429-01</b> | Datum controle: <b>29/04/2026</b> |

| Adres installatie: | <b>Stokt 4, 2440 - Geel</b> | Nummer teller(s): | <b>1sag3100651887</b> |

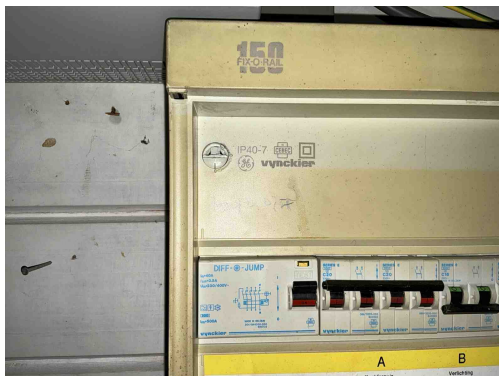
**T23** - Het elektrisch materiaal is beschadigd. (Boek 1: 1.4.1.3).  
*Opmerking: Bord1, lamp slaapkamer 1*

**B26** - Het elektrisch bord kon niet gedemonteerd worden (Boek 1: 5.3.5.1).  
*Opmerking: Omwille van beschadiging aan de linkse schroef aan de bovenzijde kon het bord niet geopend worden.*

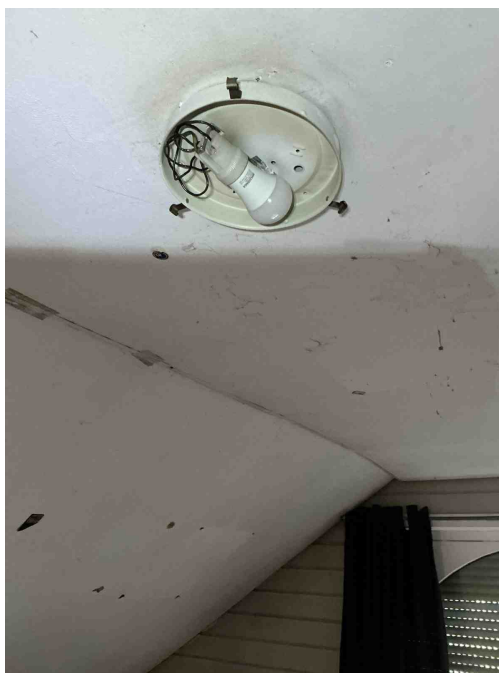
**T23** - Het elektrisch materiaal is beschadigd. (Boek 1: 1.4.1.3).  
*Opmerking: Bord1, lamp slaapkamer 1*

**T02** - Gevaar voor rechtstreekse aanraking: genaaikbare delen onder spanning (Boek 1: 4.2.2).  
*Opmerking: Lamp slaapkamer*

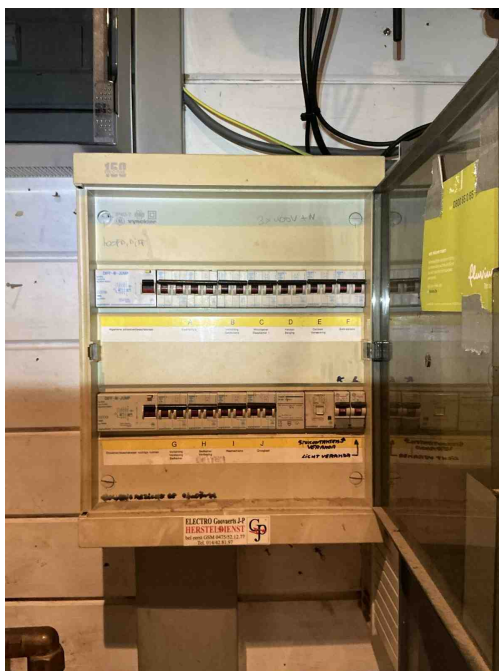
**T23** - Het elektrisch materiaal is beschadigd. (Boek 1: 1.4.1.3).  
*Opmerking: Bord1, lamp slaapkamer 1*

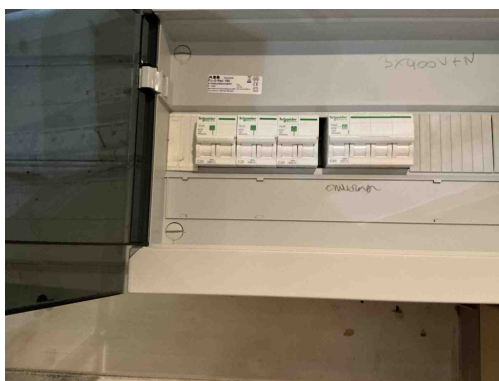
**B04** - De aanduiding van de kringen, klemmen en/of schakelapparatuur ontbreekt, is onjuist of is onvolledig (Boek 1: 3.1.3.1/5.1.6.1).  
*Opmerking: Bord2*

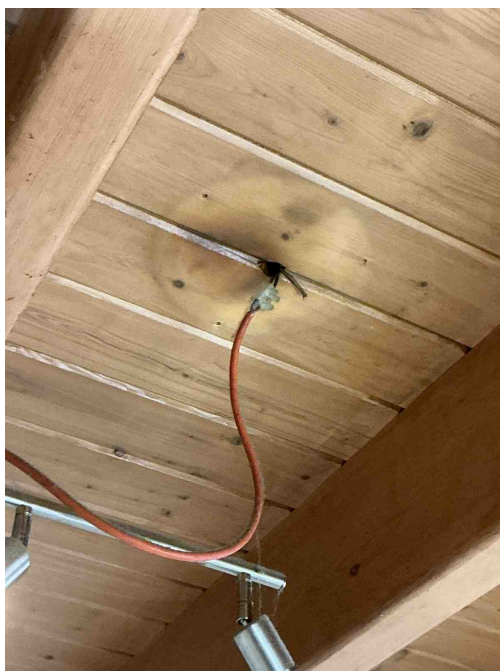
**C26** - De verbindingen zijn niet gebeurd in borden, in aftakdozen, aan de klemmen van contactdozen, schakelaars of in de verlichtingstoestellen (Boek 1: 5.2.6.1).

*Opmerking: Badkamer*

**C21** - Het gebruik van geleiders van het type VOB, zonder bijkomende afscherming is niet toegestaan (Boek 1: 5.2.9.6).

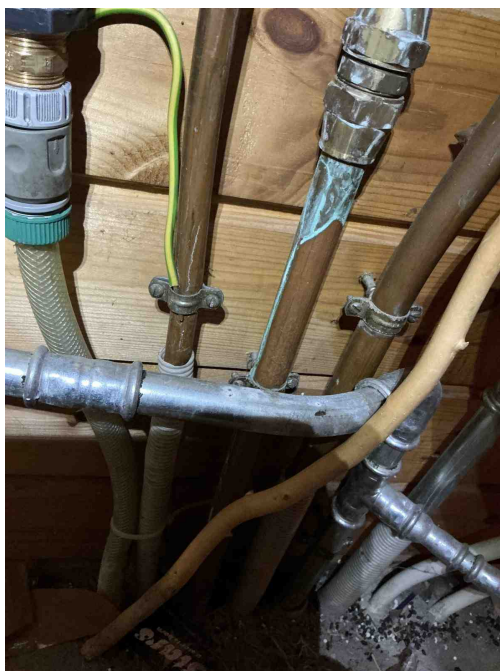
**E04** - De continuïteit van de (hoofd)equipotentiale verbindingen is niet gegarandeerd (Boek 1: 5.4.4.1 / 5.4.4.2).  
*Opmerking: Niet aangesloten met de juiste klem*
