# Asbestinventarisatetest

Dascottelei 148/601, 2100 Antwerpen

Attestnummer : **20260728-000133.000**

**Asbestveilig** (maar mogelijk niet asbestvrij)

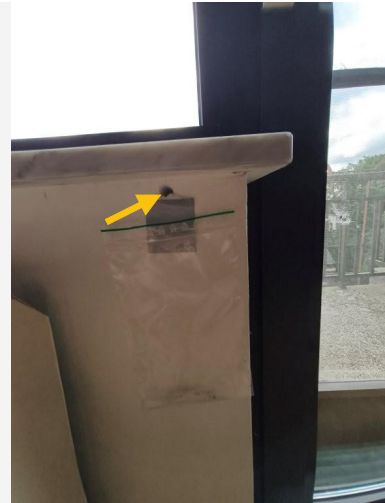
## Fiche 3: Muurpleister

Geen asbest

| # | Type | Referentie | Resultaat |
|---|---|---|---|
| 3.1 | Mengmonster | Pw | Geen asbest |

| Bindmiddel van materiaal | Gips - kalk |
| Hoeveelheid (oppervlakte - dikte - aantal) | <ul style="list-style-type: none"> <li>• 110,00 m<sup>2</sup> - 1,00 cm - 1 stuk</li> </ul> |
