Keuringsverslag van een elektrische laagspanning- en zeer lage spanningsinstallatie

Datum keuring: 21/11/2023

Straatnaam	Collegestraat
Huisnummer	4
Busnummer	2
Postcode	3580
Gemeente	BERINGEN
Land	België

Controlebezoek van een huishoudelijke installatie volgens (KB 08/09/2019) - AREI Boek 1- 6.5. en 4.2.4.3.

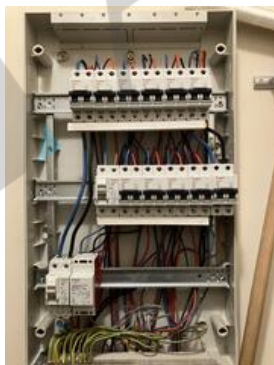
Afbeelding schakel- en verdeelbord:

Visueel nazicht (algemeen)	NOK	Directe aanraking	OK	Indirecte aanraking	OK
Aansluitingen	OK	schema in bijlage door Aceg vzw	NA		
Equipotentiale verbindingen	OK	Doorsnede geleiders	OK		
Continuïteit	OK	Verlichting / toestellen	NVT

- 11.01 Eéndraadschema van de installatie is te voorzien en/of te vervolledigen. (Boek 1 Afdeling 2.12 - 2.13 en 3.1.2 en 9.1.2)
- 11.02 Situatieschema van de installatie is te voorzien en/of te vervolledigen. (Boek 1 Afdeling 2.12 - 2.13 en 3.1.2 en 9.1.2)
- 15.13 De nominale spanning dient duidelijk vermeld te worden op een oordeelkundig gekozen plaats. (Boek 1 Onderafdeling 3.1.3.3.)
- 18.17 De niet-gebruikte leidingen verwijderen of aan de uiteinden te isoleren.
- nota/note 19 Alle differentieelstroombeschermingsinrichtingen werden getest en in orde bevonden.
- nota/note 3 Het is niet uitgesloten dat bij een nacontrole bijkomende inbreuken worden vastgesteld bij voorleggen schema's.
