Asbestinventarisatetest

Hollandsveldlaan 19/2, 3500 Hasselt

Attestnummer : **20250113-000196.000**

Zone 1: Hoofdgebouw

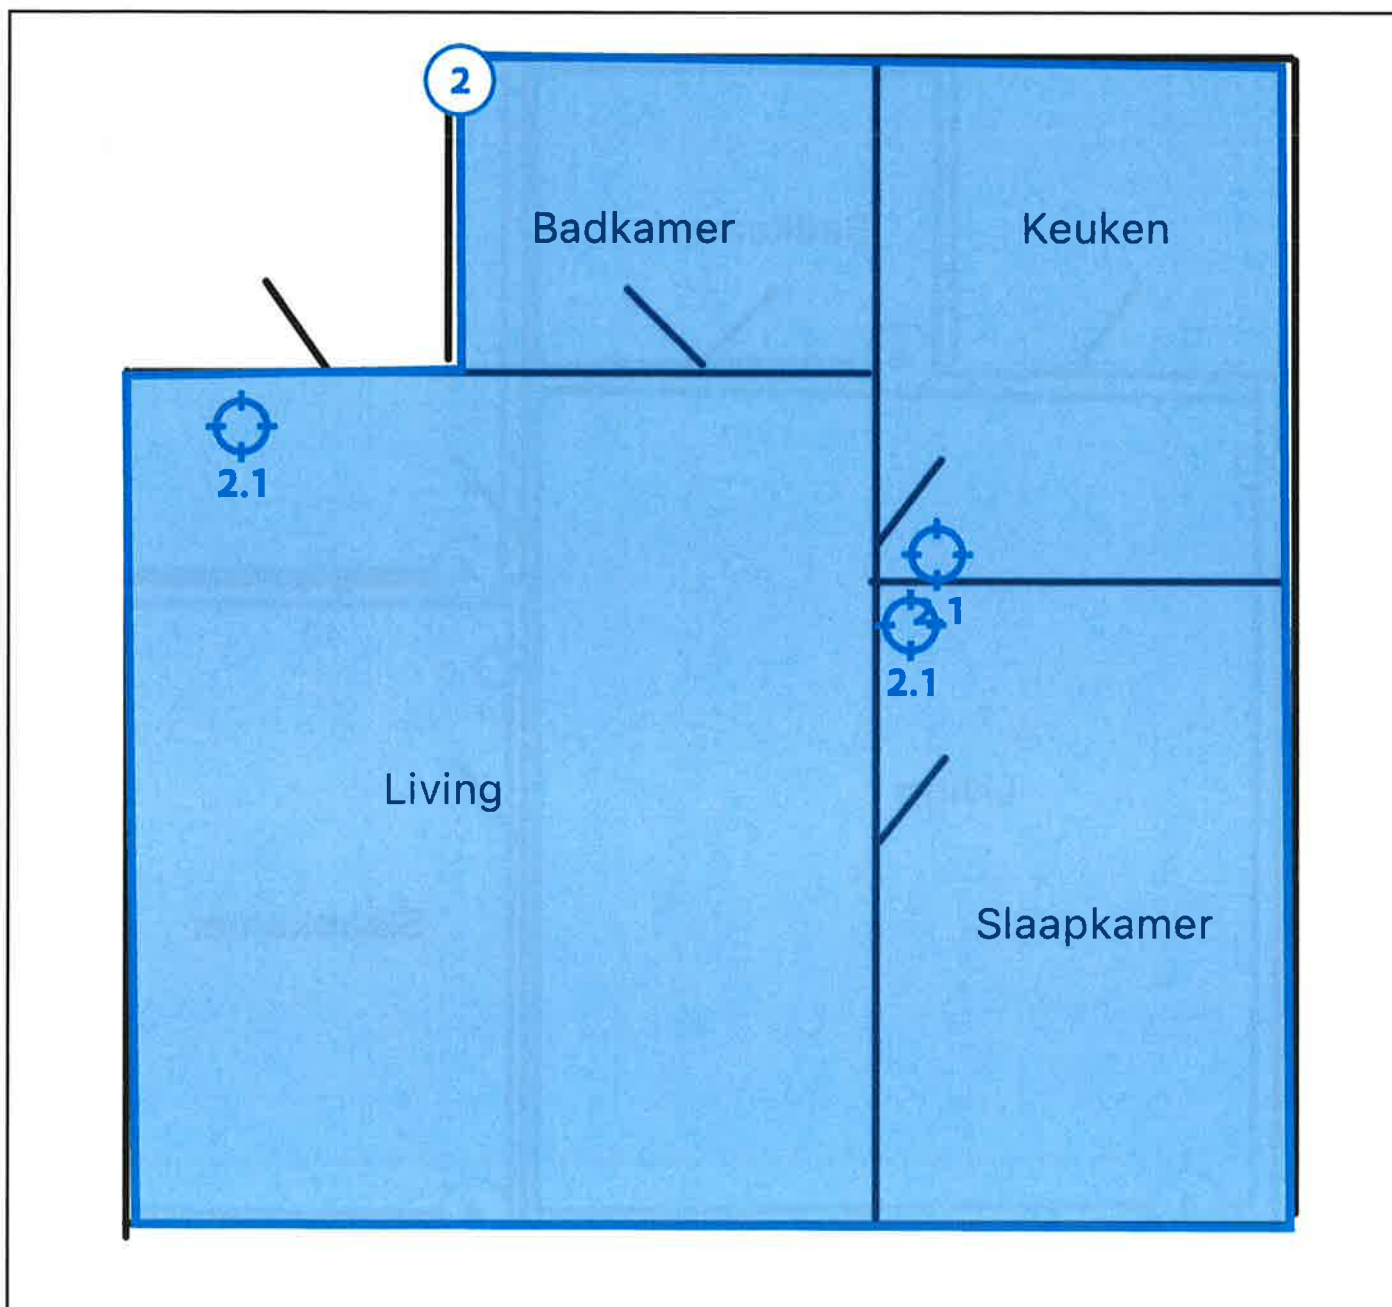
Plan 1.2: Appartement

Beschrijving	Type	Actie
2. Plafondpleister	Geen asbest	-
2.1 Code: 2	Mengmonster	-

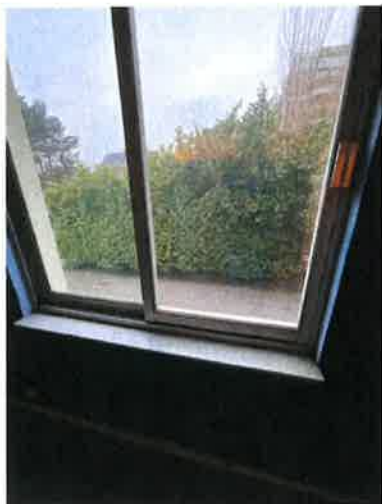
Vrije foto

De ramen zijn afgewerkt met siliconen, deze zijn niet verdacht.

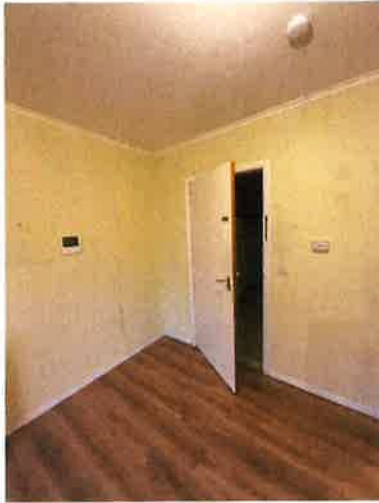
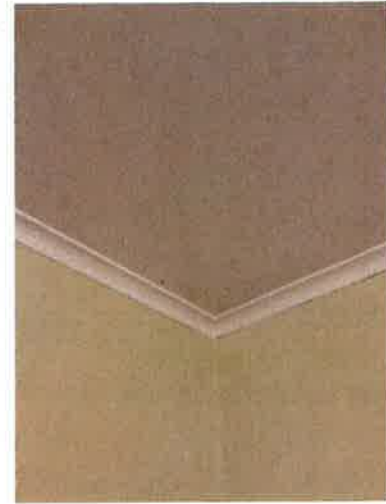
Fiche 2: Plafondpleister

Geen asbest

#	Type	Referentie	Resultaat
2.1	Mengmonster	2	Geen asbest

Beschrijving	Plafondpleister
Omgeving	Binnen
Primaire drager	Plafond
Bindmiddel van materiaal	Gips - kalk
Gebondenheid op basis van bindmiddel	Niet-hechtgebonden
Hoeveelheid (oppervlakte - dikte - aantal)	• 90,00 m ² - 1,00 cm - 1 stuk
Totaal volume	0,90 m ³
Identificatiemethode	Vaststelling met monstername
Destructieve handeling voor identificatie	Nee
Opmerking	<p>Volgens het inspectieprotocol is een monstername van het pleisterwerk verplicht om dit te identificeren als niet-asbesthoudend.</p> <p>Locatie staalnames: individuele ruimte: / natte ruimte: / stookplaats: / traphal:</p> <p>De vermelde oppervlaktes en volumes betreffen een beredeneerde schatting. Er worden geen rechten verleend aan deze oppervlaktes/volumes. De dikte is een schatting die voorkomt uit de monsterplaatsen en is daarom niet altijd representatief.</p>

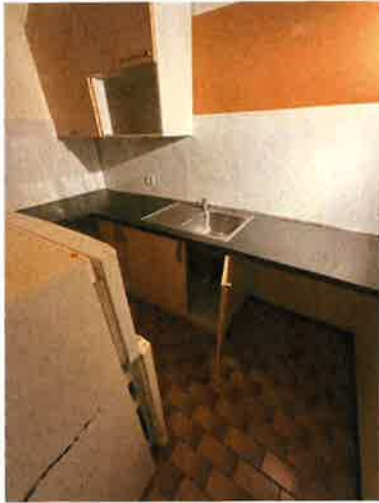
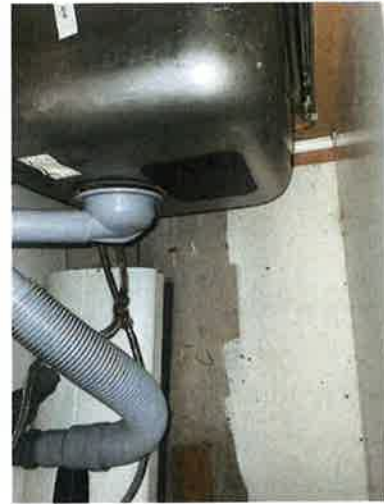
Fiche 3: Ontdreuningsplaat spoelbak (monstername)

Geen asbest

#	Type	Referentie	Resultaat
3.1	Puntmonster	3	Geen asbest

Beschrijving	Ontdreuningsplaat spoelbak (monstername)
Omgeving	Binnen
Primaire drager	Sanitaire infrastructuur en uitrusting (toe- en afvoer)
Bindmiddel van materiaal	Bitumen (roofing, teer, asfalt)
Gebondenheid op basis van bindmiddel	Hecht
Hoeveelheid (gewicht - aantal)	• 0,10 kg - 1 stuk
Totaal gewicht	0,10 kg
Identificatiemethode	Vaststelling met monstername
Destructieve handeling voor identificatie	Nee
Opmerking	<p>Verdachte toepassing werd bemonsterd.</p> <p>De vermelde oppervlaktes, diktes en volumes betreffen een berekende schatting. Er worden geen rechten verleend aan deze oppervlaktes/diktes/volumes.</p>

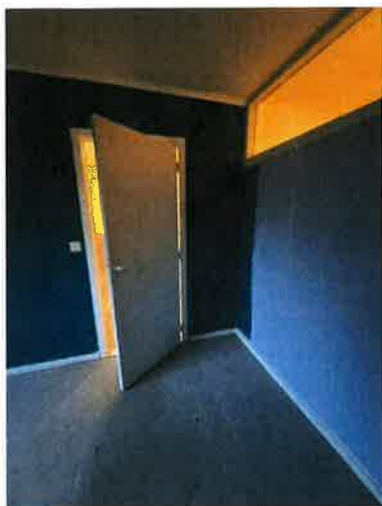
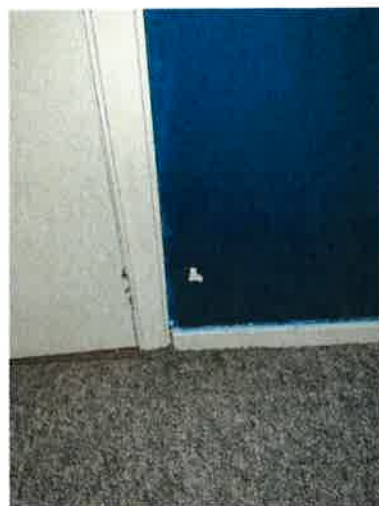
Fiche 4: Muurpleister

Geen asbest

#	Type	Referentie	Resultaat
4.1	Mengmonster	1	Geen asbest

Beschrijving	Muurpleister
Omgeving	Binnen
Primaire drager	Binnenwand
Bindmiddel van materiaal	Gips - kalk
Gebondenheid op basis van bindmiddel	Niet-hechtgebonden
Hoeveelheid (oppervlakte - dikte - aantal)	• 160,00 m ² - 1,00 cm - 1 stuk
Totaal volume	1,60 m ³
Identificatiemethode	Vaststelling met monstername
Destructieve handeling voor identificatie	Nee
Opmerking	<p>Volgens het inspectieprotocol is een monstername van het pleisterwerk verplicht om dit te identificeren als niet-asbesthoudend.</p> <p>Locatie staalnames: individuele ruimte: slaapkamer / natte ruimte: keuken / stookplaats: nvt / traphal: inkom/living</p> <p>De vermelde oppervlaktes en volumes betreffen een beredeneerde schatting. Er worden geen rechten verleend aan deze oppervlaktes/volumes. De dikte is een schatting die voorkomt uit de monsterplaatsen en is daarom niet altijd representatief.</p>
