Asbestinventarisatetest

2e Carabinierslaan 76/9, 3620 Lanaken

Attestnummer : 20230131-000451.000

Uitgegeven op : 31.01.2023

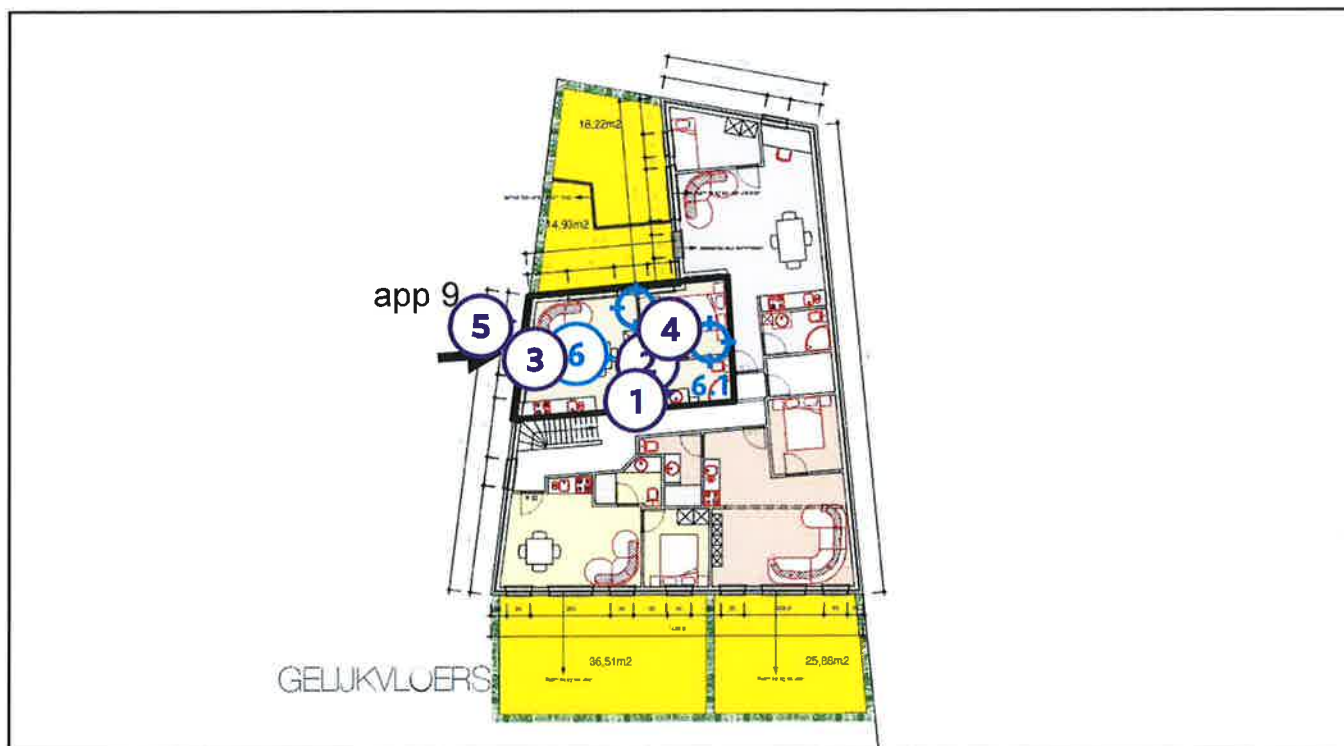
Plan 1.1: Gelijkvloers

Beschrijving	Type	Actie
1. wandtegels keuken en badkamer	Advies	-
2. vloeren	Advies	-
3. siliconen / kit ramen	Advies	-
4. verlaagde plafonds in gipskartonplaten	Advies	-
5. venstertabletten buitengevel	Advies	-
6. pleisterwerk wanden	Geen asbest	-
6.1 Code: r002365984	Mengmonster	-

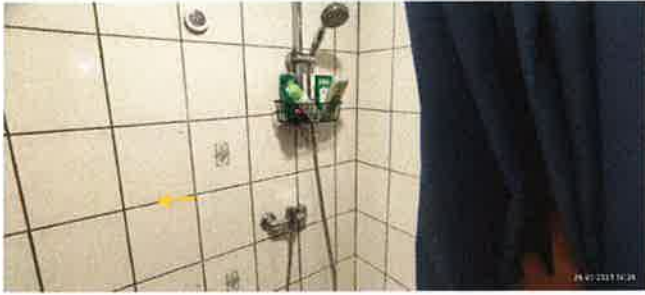
Vrije foto

vroeger werd soms zwarte asbesthoudende tegelijm gebruikt , hier echter niet het geval
sporen van witte tegelijm te zien op sommige plaatsen

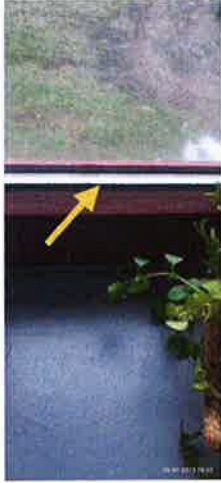
Vrije foto

het glas is nog na 2001 vervangen dus deze siliconen is niet asbestverdacht
de kit tss de gevel en het raamstijl is elastisch wat aangeeft dat hier geen asbestvezels inzitten

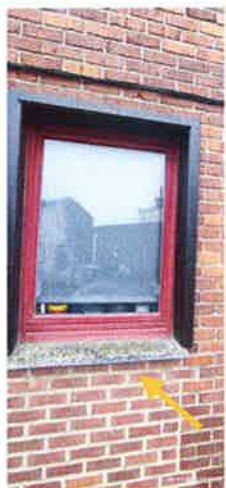
Vrije foto

de vensterbanken behoren wel tot de gemeenschappelijke delen dus niet tot het attest van app nr9
maar deze zijn ter info wel asbesthoudend

Identificatiemethode	asbesthoudend
Primaire drager	Wand buitenschil
(Asbest)materiaal	Deksteen, muurkap - Hol
Bindmiddel	Cement
Gebondenheid bindmiddel	Hecht

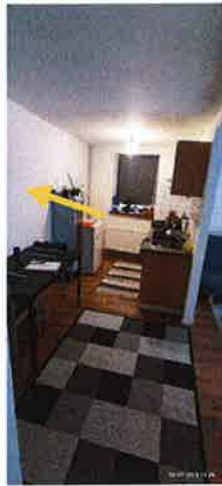
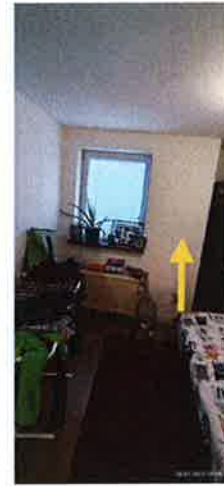
Fiche 6: pleisterwerk wanden

Geen asbest

#	Type	Referentie	Resultaat
6.1	Mengmonster	r002365984	Geen asbest

Beschrijving	pleisterwerk wanden
Omgeving	Binnen
Primaire drager	Binnenwand
Bindmiddel van materiaal	Gips - kalk
