Asbestinventarisatetest

2e Carabinierslaan 76/13, 3620 Lanaken

Attestnummer : **20230131-000433.000**

Uitgegeven op : **31.01.2023**

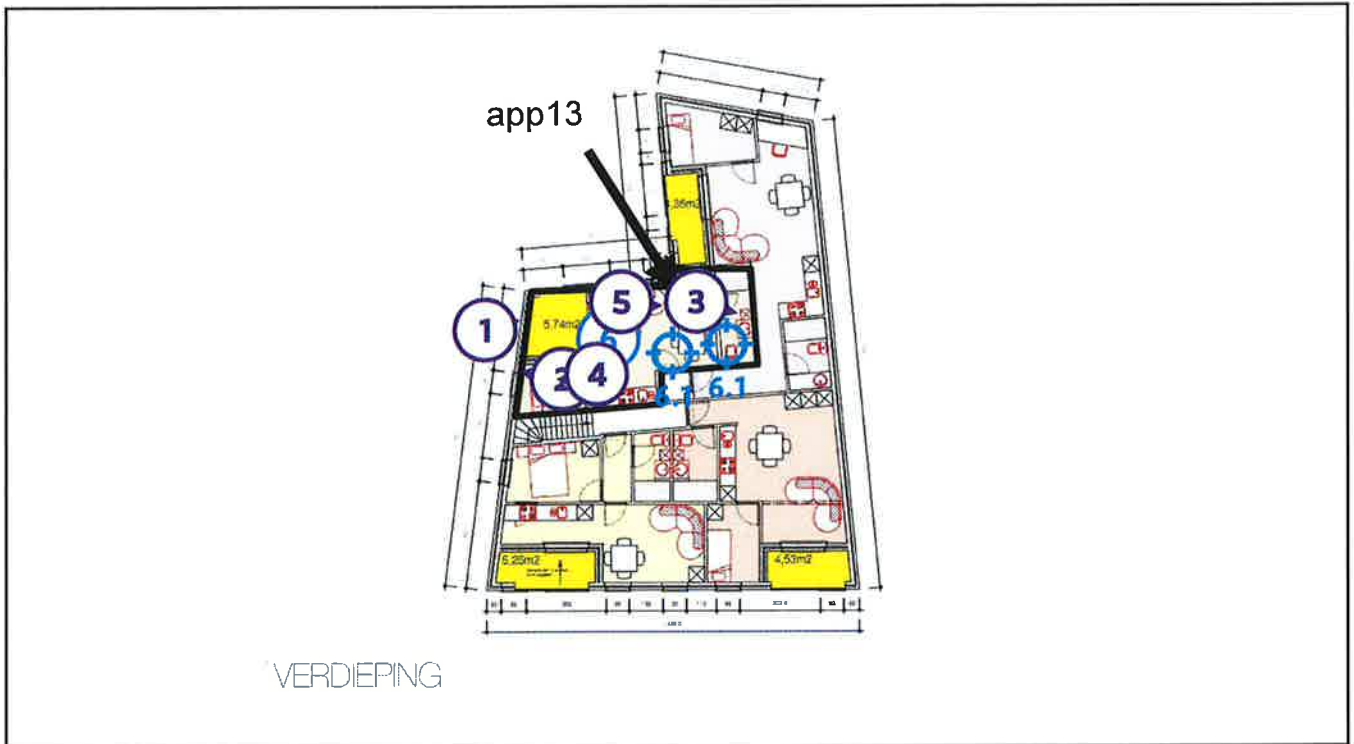
Plan 1.1: Verdieping +1

Beschrijving	Type	Actie
1. venstertabletten buitengevel	Advies	-
2. siliconen / kit ramen	Advies	-
3. wandtegels keuken en badkamer	Advies	-
4. vloeren	Advies	-
5. plafonds in gipskartonplaten	Advies	-
6. pleisterwerk wanden	Geen asbest	-
6.1 Code: r002365985	Mengmonster	-

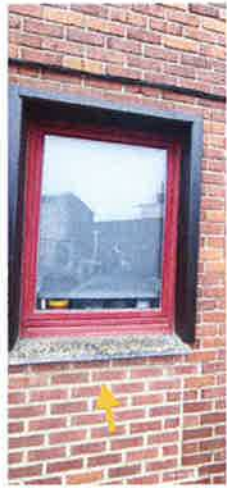
Vrije foto

behoort niet tot app13 maar tot de gemeenschappelijke delen
dit is louter informatief , maar deze tabletten bevatten asbest

Identificatiemethode	asbesthoudend
Primaire drager	Wand buitenschil
(Asbest)materiaal	Deksteen, muurkap - Hol
Bindmiddel	Cement
Gebondenheid bindmiddel	Hecht

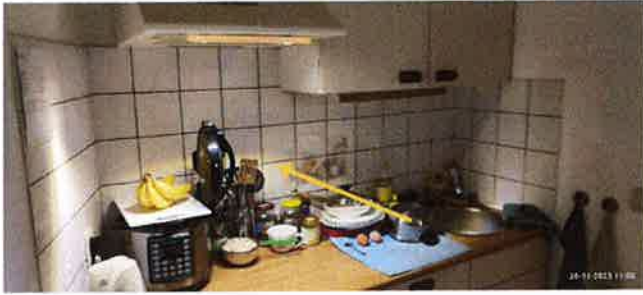
Vrije foto

vroeger werd soms zwarte asbesthoudende tegellijm gebruikt
hier is witte tegellijm gebruikt dus geen gevaar vr asbest

Identificatiemethode	Vaststelling & expertise (niet-asbestverdacht)
----------------------	------------------------------------------------

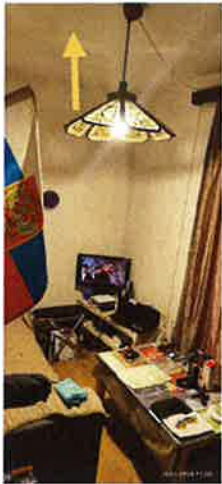
Fiche 5: plafonds in gipskartonplaten

de plafonds zijn geschilderde gipskartonplaten en zijn niet asbesthoudend

Identificatiemethode	Vaststelling & expertise (niet-asbestverdacht)
----------------------	------------------------------------------------

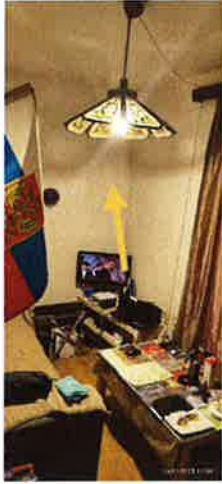
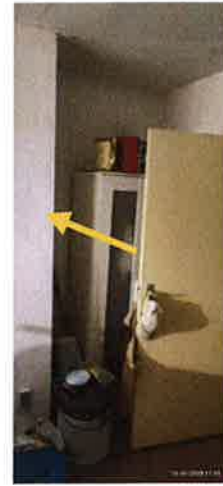
Fiche 6: pleisterwerk wanden

Geen asbest

#	Type	Referentie	Resultaat
6.1	Mengmonster	r002365985	Geen asbest

Beschrijving	pleisterwerk wanden
Omgeving	Binnen
Primaire drager	Binnenwand
Bindmiddel van materiaal	Gips - kalk
