**Verslag huishoudelijke elektrische installatie op laagspanning en zeer lage spanning****Algemeen:**

| Referentie: <b>007-20260423-03</b> | Datum controle: <b>23/04/2026</b> |

| Adres installatie: <b>Stationsstraat 116, 3620 - Lanaken</b> | Nummer teller(s): <b>31947234</b> |

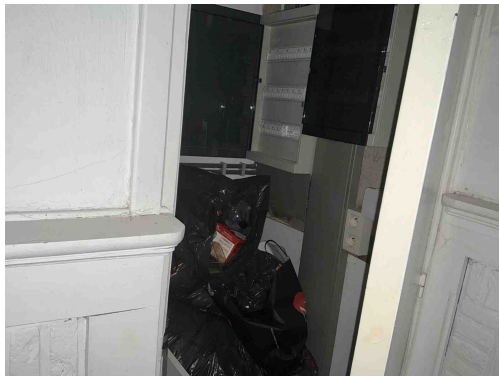
**B17** - De voedingsspanning is niet op elk bord vermeld (Boek 1: 3.1.3.3).  
*Opmerking: Oa elk bord*

**B26** - Het elektrisch bord kon niet gedemonteerd worden (Boek 1: 5.3.5.1).  
*Opmerking: Versperd door materiaal ( vuilzakken)*

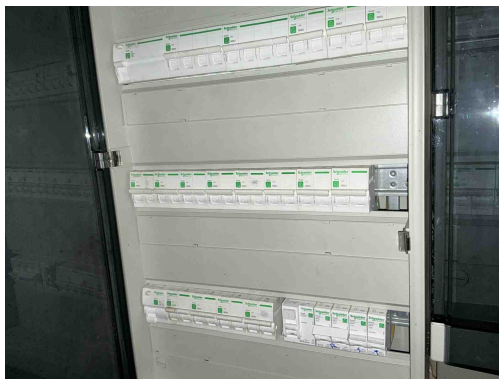
**B17** - De voedingsspanning is niet op elk bord vermeld (Boek 1: 3.1.3.3).  
*Opmerking: Oa elk bord*

**B18** - Het volgnummer is niet op elk bord vermeld (Boek 1: 3.1.3.3).  
*Opmerking: Oa elk bord*

**B06** - Het elektrisch verdeelbord heeft niet de minimale beschermingsgraad IPXX-B in een gewone ruimte (Boek 1: 4.2.2.3).  
*Opmerking: Oa bord 2*

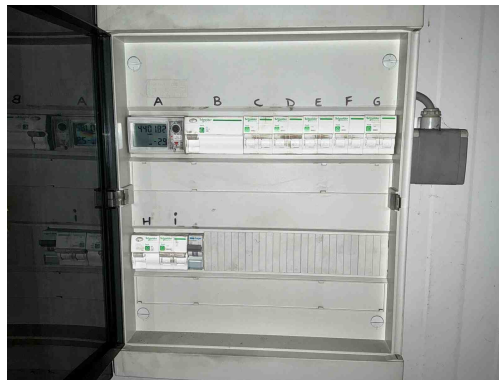
**B17** - De voedingsspanning is niet op elk bord vermeld (Boek 1: 3.1.3.3).

*Opmerking: Oa elk bord*

**B18** - Het volgnummer is niet op elk bord vermeld (Boek 1: 3.1.3.3).

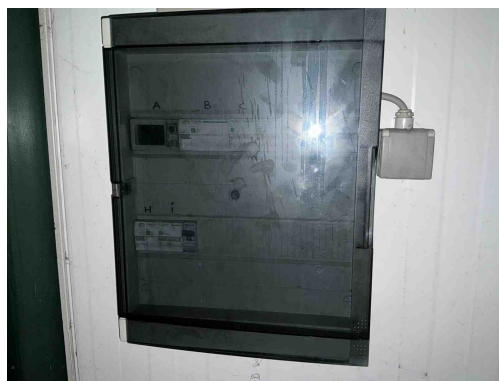
**B18** - Het volgnummer is niet op elk bord vermeld (Boek 1: 3.1.3.3).

*Opmerking: Oa elk bord*

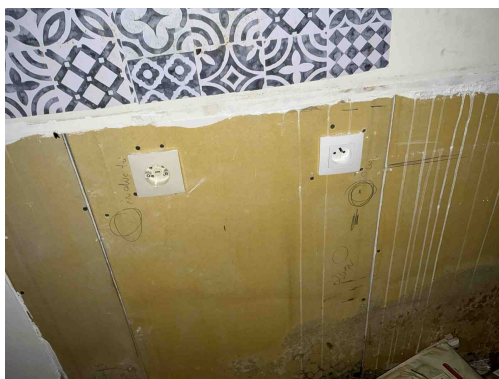
**T11** - De contactdozen waarvan de toegekende stroomsterkte maximaal 16A en de toegekende spanning maximaal 250V bedraagt en niet bedoeld zijn voor de voeding van een of meerdere verbruikstoestellen voor een specifiek doel en niet geplaatst zijn in of op schakel- en verdeelborden, beschikken niet of IPXX-D (incl. gemeenschappelijke delen residentieel geheel) (Boek 1: 4.2.2.3/5.3.5.2).

*Opmerking: Oa badkamer, woonkamer*

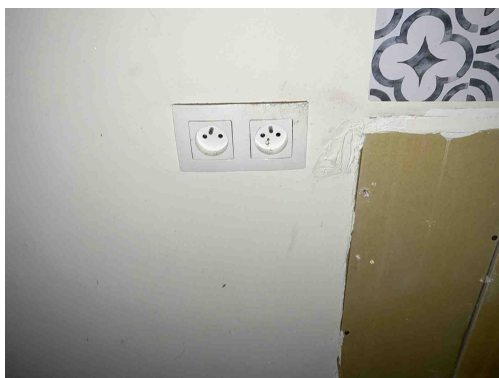
**T11** - De contactdozen waarvan de toegekende stroomsterkte maximaal 16A en de toegekende spanning maximaal 250V bedraagt en niet bedoeld zijn voor de voeding van een of meerdere verbruikstoestellen voor een specifiek doel en niet geplaatst zijn in of op schakel- en verdeelborden, beschikken niet of IPXX-D (incl. gemeenschappelijke delen residentieel geheel) (Boek 1: 4.2.2.3/5.3.5.2).

*Opmerking: Oa badkamer, woonkamer*

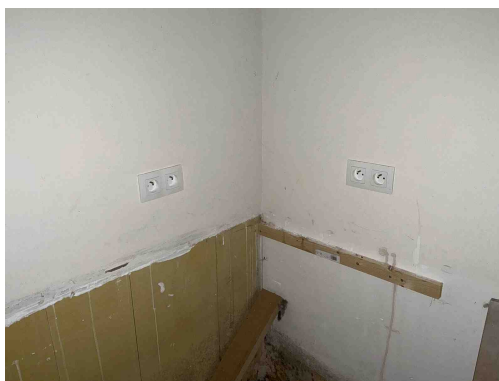
**T11** - De contactdozen waarvan de toegekende stroomsterkte maximaal 16A en de toegekende spanning maximaal 250V bedraagt en niet bedoeld zijn voor de voeding van een of meerdere verbruikstoestellen voor een specifiek doel en niet geplaatst zijn in of op schakel- en verdeelborden, beschikken niet of IPXX-D (incl. gemeenschappelijke delen residentieel geheel) (Boek 1: 4.2.2.3/5.3.5.2).

*Opmerking: Oa badkamer, woonkamer*

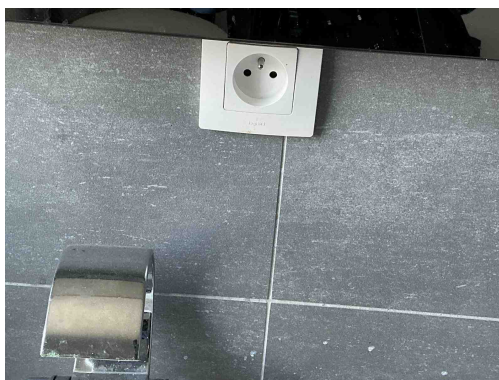
**T11** - De contactdozen waarvan de toegekende stroomsterkte maximaal 16A en de toegekende spanning maximaal 250V bedraagt en niet bedoeld zijn voor de voeding van een of meerdere verbruikstoestellen voor een specifiek doel en niet geplaatst zijn in of op schakel- en verdeelborden, beschikken niet of IPXX-D (incl. gemeenschappelijke delen residentieel geheel) (Boek 1: 4.2.2.3/5.3.5.2).

*Opmerking: Oa badkamer, woonkamer*

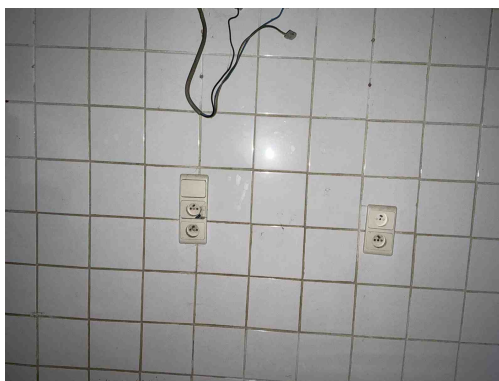
**T09** - Bepaalde contactdozen en/of schakelaars zijn beschadigd (Boek 1: 1.4.1.3).  
*Opmerking: Oa ruimte richting hal*

**C26** - De verbindingen zijn niet gebeurd in borden, in aftakdozen, aan de klemmen van contactdozen, schakelaars of in de verlichtingstoestellen (Boek 1: 5.2.6.1).  
*Opmerking: Oa ruimte richting hal*

**C21** - Het gebruik van geleiders van het type VOB, zonder bijkomende afscherming is niet toegestaan (Boek 1: 5.2.9.6).  
*Opmerking: Oa ruimte richting hal*

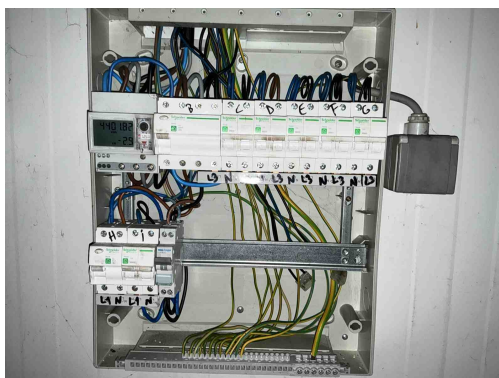
**T21** - Het elektrisch materieel is niet geplaatst volgens de voorschriften van de fabrikant/ regels van goed vakmanschap . (Boek 1: 1.4.1.3)  
*Opmerking: Oa Ophangvijzen bord 3, aftakdoos 1ste verdiep*

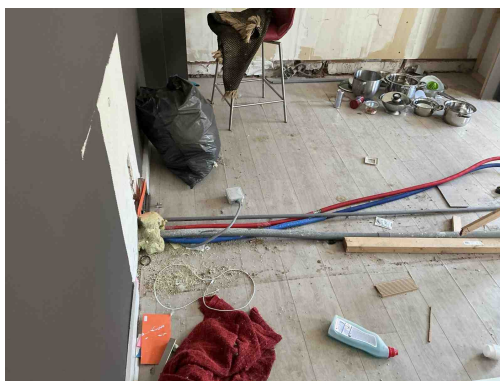
**T21** - Het elektrisch materieel is niet geplaatst volgens de voorschriften van de fabrikant/ regels van goed vakmanschap . (Boek 1: 1.4.1.3)

*Opmerking: Oa Ophangvijzen bord 3, aftakdoos 1ste verdiep*
