## Keuringsverslag van een elektrische laagspanning- en zeer lage spanningsinstallatie

NIET CONFORM

Datum keuring: 16/07/2026

Controlebezoek van een oude huishoudelijke elektrische installatie van een wooneenheid bij verkoop op vraag van de verkoper volgens (KB 08/09/2019) - AREI Boek 1- 8.4.2. en 8.2.1. en 4.2.4.3.

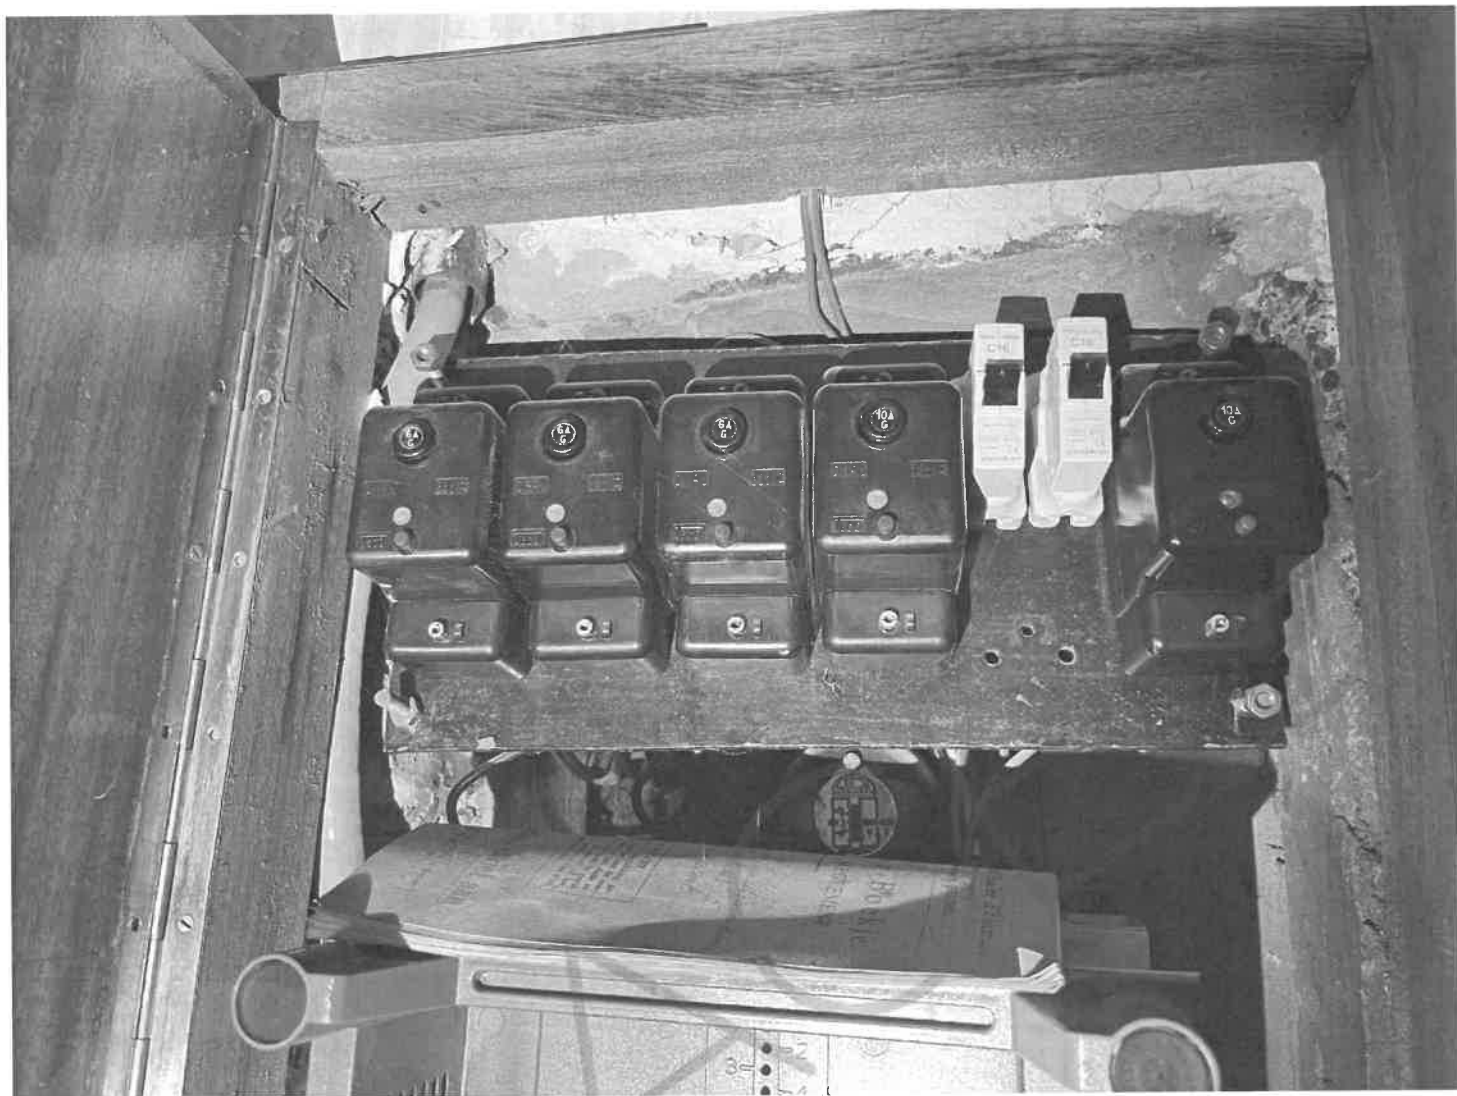
Afbeelding schakel- en verdeelbord:

- I5.03 Het verdeelbord is niet makkelijk toegankelijk. (Boek 1 Onderafdeling 5.3.5.1.C.)
- I5.10 De genaakbare, naakte onder spanning staande delen zijn onvoldoende afgeschermd. (Boek 1 Afdeling 5.1.4. en 4.2.2.3.)

- I5.11 Niet gebruikte invoeringen van het verdeelbord zijn niet correct of onvoldoende afgedicht. (Boek 1 Afdeling 5.1.4. en 4.2.2.3.)
- I5.12 De doorsneden van de interne verbindingen en/of van de verdeelrails in het bord zijn onvoldoende. (Boek 1 Onderafdeling 4.4.1.1. en 4.4.1.5.)
