**Verslag huishoudelijke elektrische installatie op laagspanning en zeer lage spanning****Algemeen:**

| Referentie: <b>009-20260602-01</b> | Datum controle: <b>02/06/2026</b> |

| Adres installatie: <b>Egelweg 10, 3140 - Keerbergen</b> | Nummer teller(s): <b>1lgz0480951212</b> |

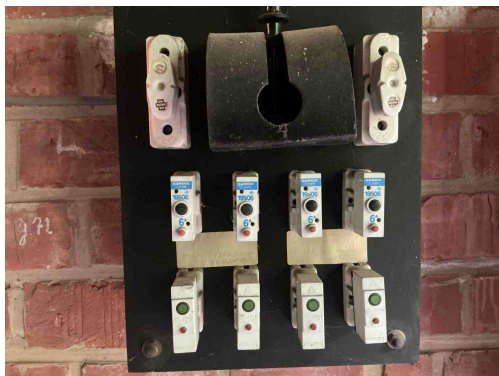
- B06** - Het elektrisch verdeelbord heeft niet de minimale beschermingsgraad IPXX-B in een gewone ruimte (Boek 1: 4.2.2.3).
- B28** - Het elektrisch verdeelbord in een huishoudelijke ruimte is niet voorzien van een achterwand (Boek 1: 5.3.5.1).

- B29** - Het elektrisch verdeelbord in een huishoudelijke ruimte is niet voorzien van een deur (Boek1: 5.3.5.1).
- D03** - Er is geen differentieelstroominrichting van maximum 300 mA geplaatst in het begin van de elektrische installatie van een residentieel geheel (incl. in de gemeenschappelijke delen) (Boek 1: 4.2.4.3, 4.2.4.4).

- D05** - Er is geen ondergeschikte differentieelstroominrichting van maximum 30 mA geplaatst voor de beveiliging van de ruimte(n) die een badkuip en/of douche bevatten (Boek 1: 4.2.4.3).

- D26** - Er is geen ondergeschikte differentieelstroominrichting van maximum 30 mA geplaatst voor de beveiliging van wasmachine/afwasmachine/droogkast (Boek 1: 4.2.4.3.b).

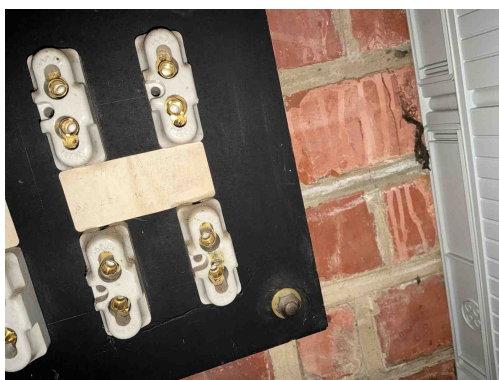
- I01** - De waarde van de isolatieweerstand per kring dient tenminste 0,50 Mohm (1000 x Utest) te zijn (Boek 1: 6.4.5.1).

*Opmerking: Middelste rij meest rechtste, onderste rij twee laatste van rechts*

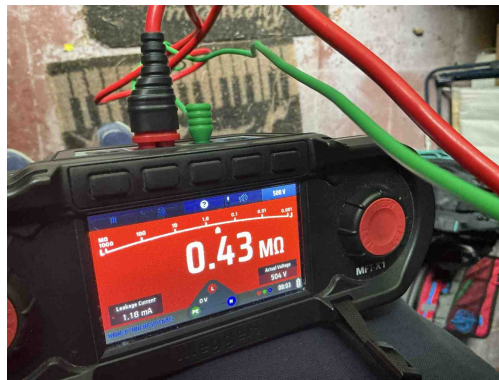
**I01** - De waarde van de isolatieweerstand per kring dient tenminste 0,50 Mohm ( $1000 \times U_{\text{test}}$ ) te zijn (Boek 1: 6.4.5.1).  
*Opmerking: Middelste rij meest rechtste, onderste rij twee laatste van rechts*

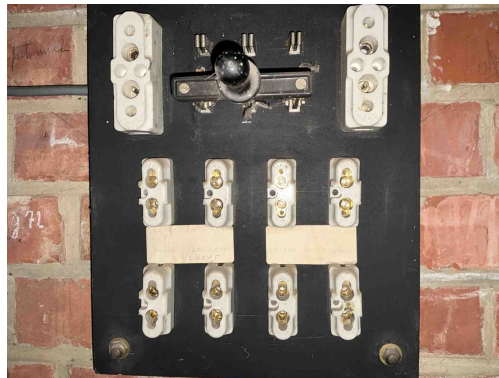
**B30** - De houder van de beveiliging in een huishoudelijke ruimte is niet voorzien van aangepaste kalibreerelementen (Boek1: 5.3.5.5).

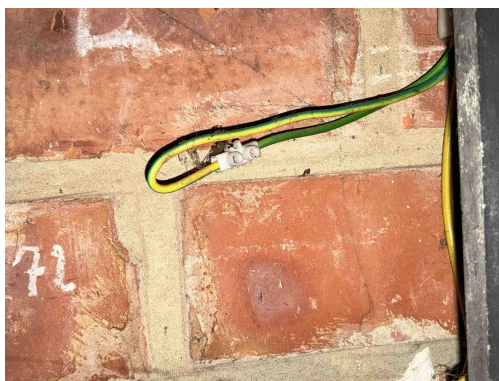
**C35** - Er zijn doorverbindingen gemaakt met lusterklemmen; er kon niet aangetoond worden dat deze klemmen geschikt zijn voor de aanwezige spanning, stroom en draadsectie en dat ze "CE" zijn (Boek 1: 1.4.2.1.).

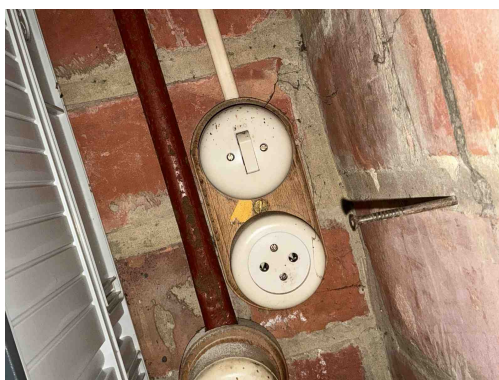
**T11** - De contactdozen waarvan de toegekende stroomsterkte maximaal 16A en de toegekende spanning maximaal 250V bedraagt en niet bedoeld zijn voor de voeding van een of meerdere verbruikstoestellen voor een specifiek doel en niet geplaatst zijn in of op schakel- en verdeelborden, beschikken niet of IPXX-D (incl. gemeenschappelijke delen residentieel geheel) (Boek 1: 4.2.2.3/5.3.5.2).

*Opmerking: Algemeen,...*

**A20** - Er bevindt zich een contactdoos zonder beschermingsgeleider in de elektrische installatie. Deze is niet geplaatst achter een differentieelstroombeschermingsinrichting met grote (max. 30mA) of zeer grote (max. 10mA) gevoeligheid.

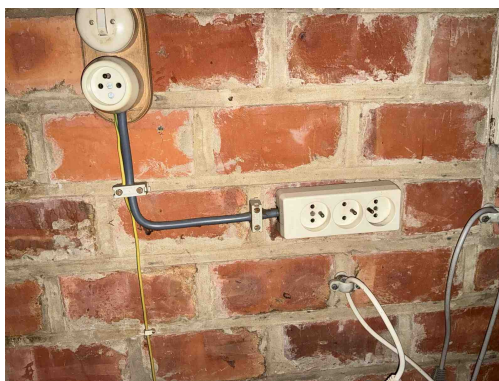
**T21** - Het elektrisch materieel is niet geplaatst volgens de voorschriften van de fabrikant/ regels van goed vakmanschap . (Boek 1: 1.4.1.3)

*Opmerking: Verlengsnoer dient niet voor vaste aansluitingen*

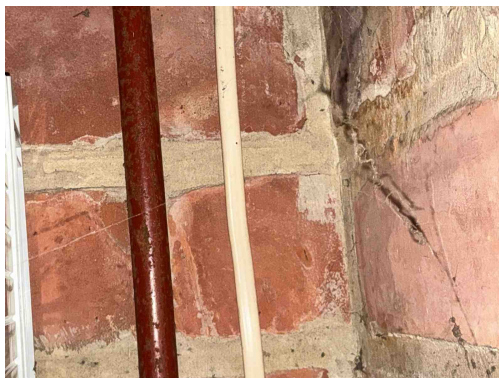
**C27** - Het gebruik van geleiders van het type VTLMb (côte-à-côte) is niet toegestaan (Boek 1: 1.4.2.1).

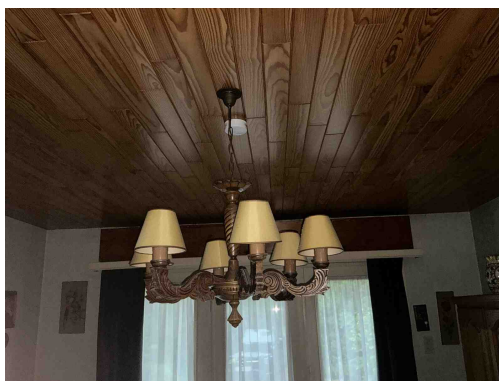
Klasse 0 is verboden

*Opmerking: Living, slaapkamers*

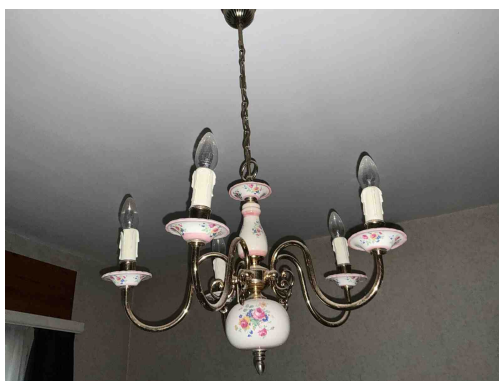
Klasse 0 is verboden

*Opmerking: Living, slaapkamers*

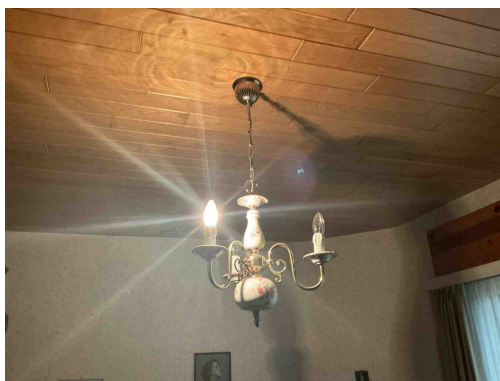
Klasse 0 is verboden

*Opmerking: Living, slaapkamers*
