Keuringsverslag van een elektrische laagspanning- en zeer lage spanningsinstallatie

NIET CONFORM

Straatnaam      Nieuwpoortlaan  
Huisnummer      161  
Busnummer      01.03  
Postcode      8660  
Gemeente      DE PANNE  
Land      België

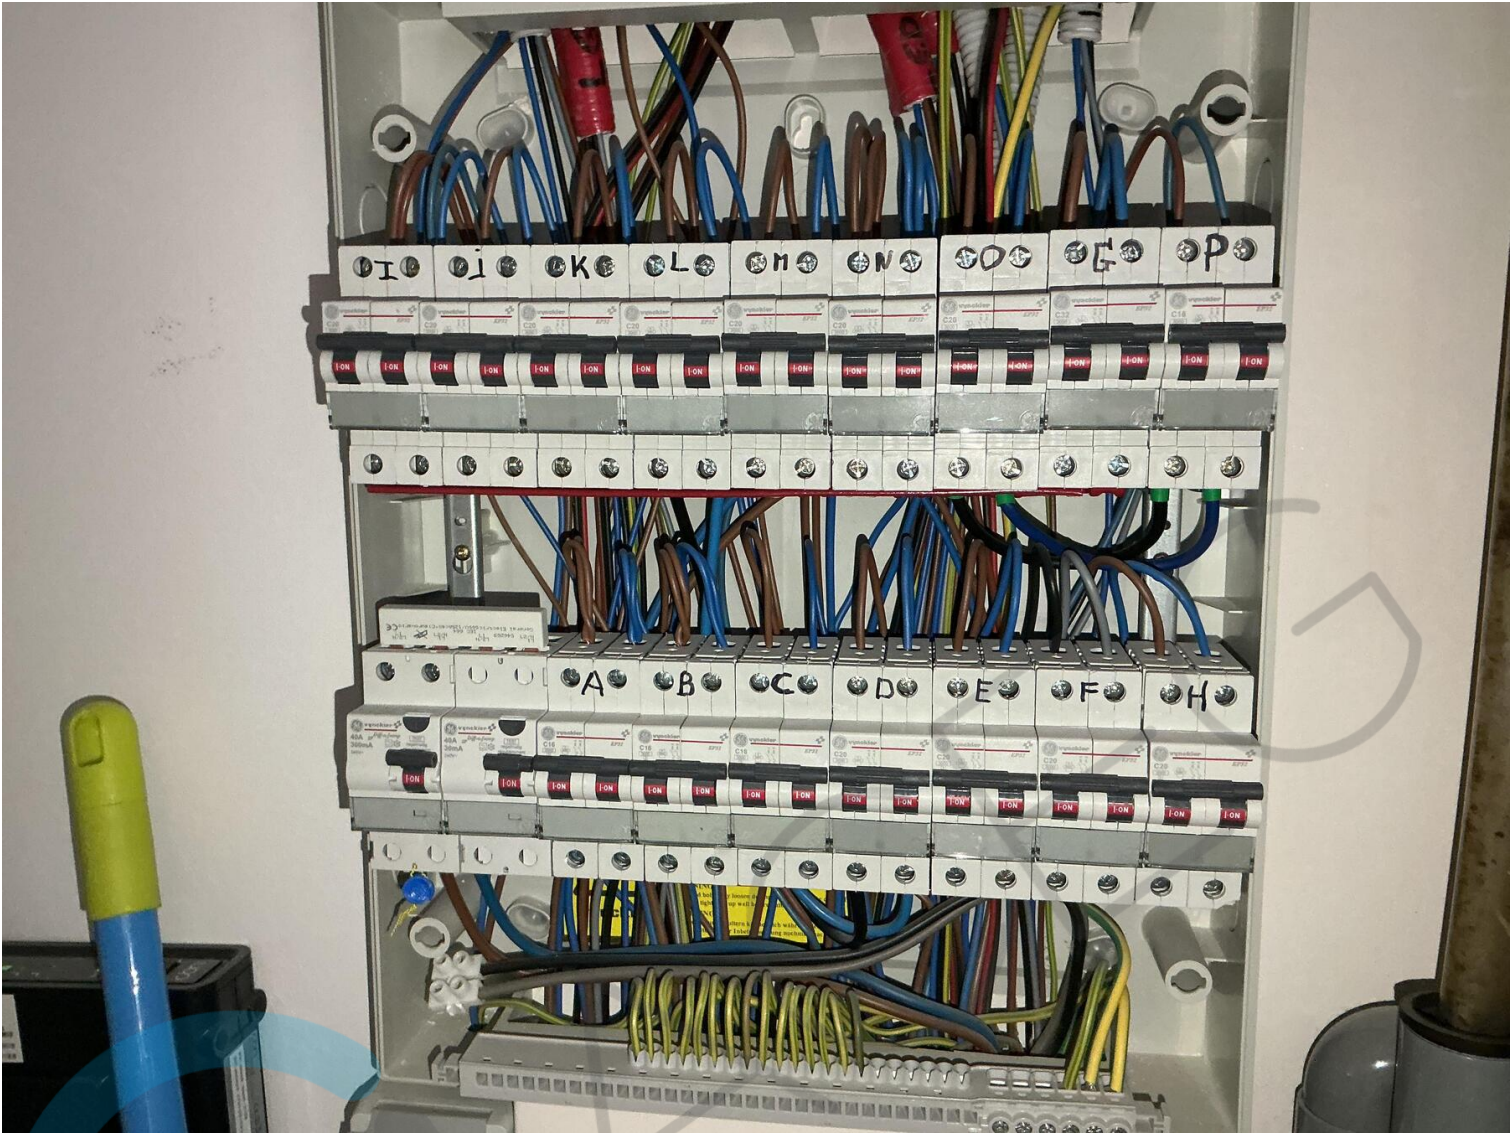
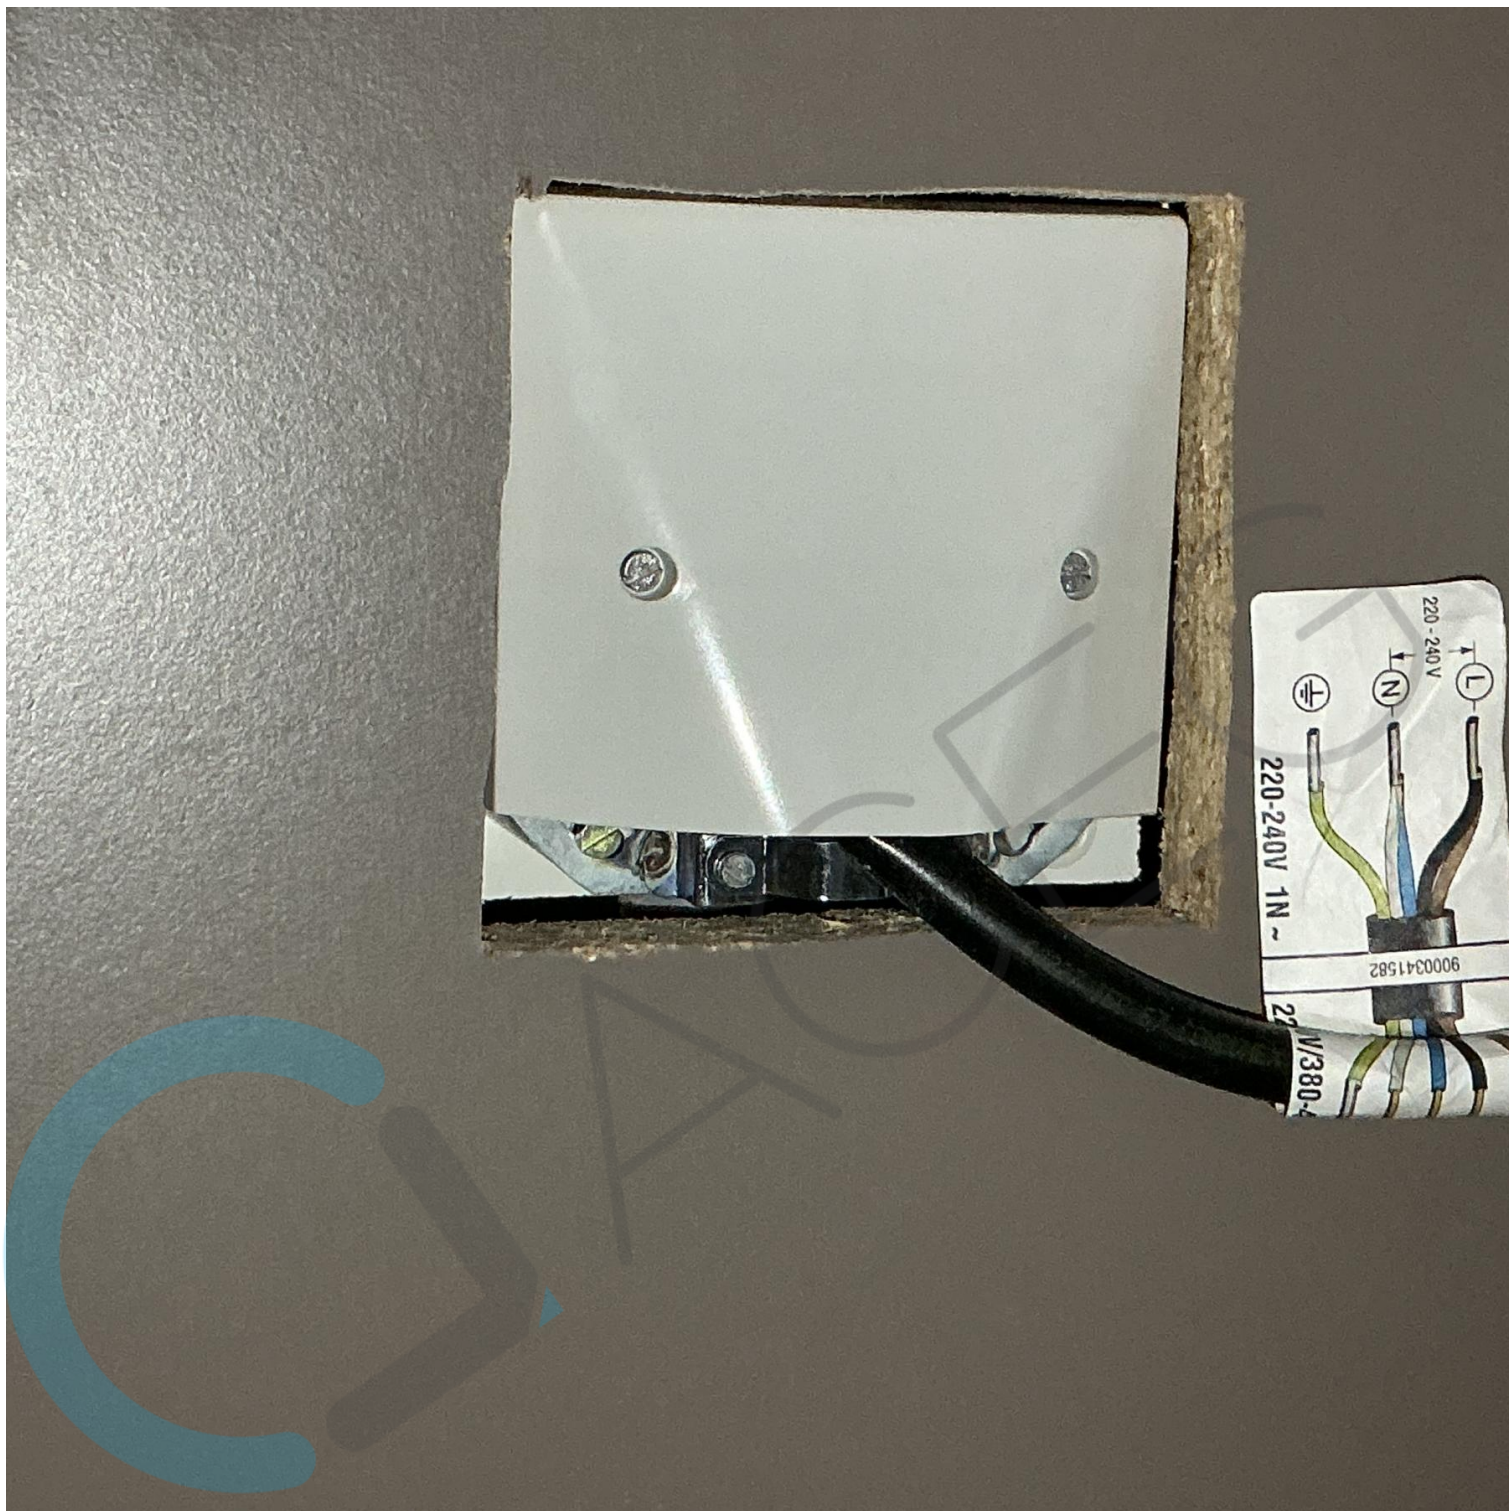
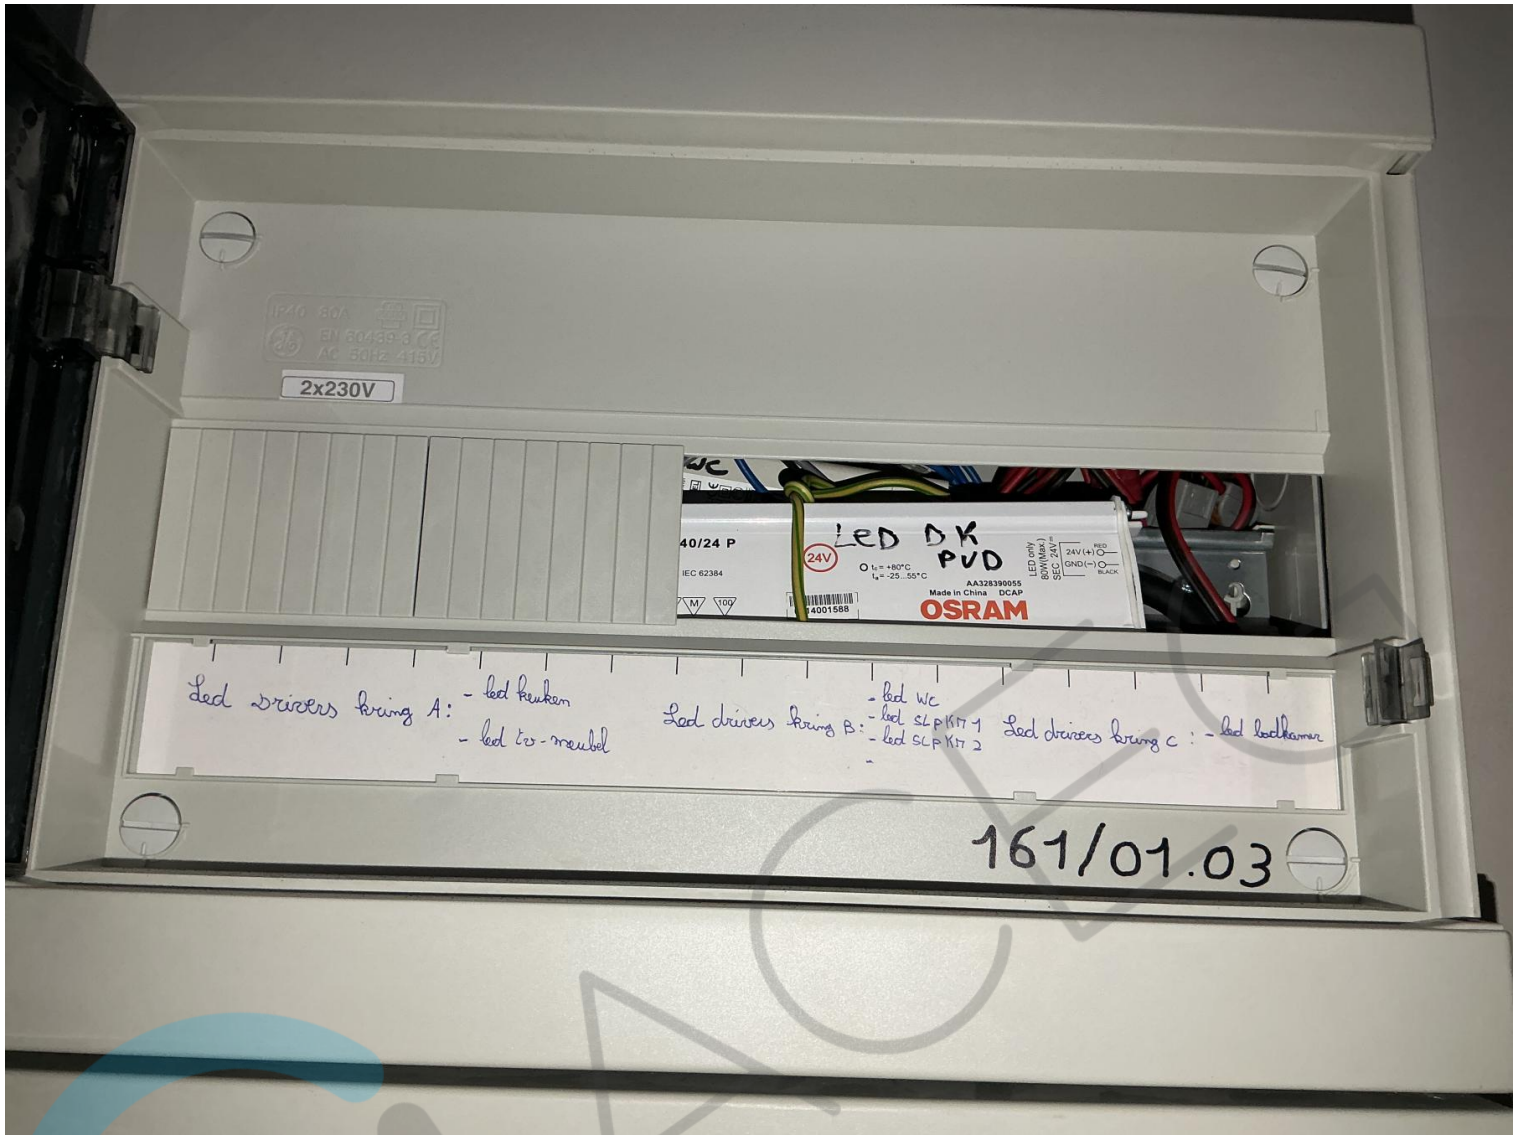
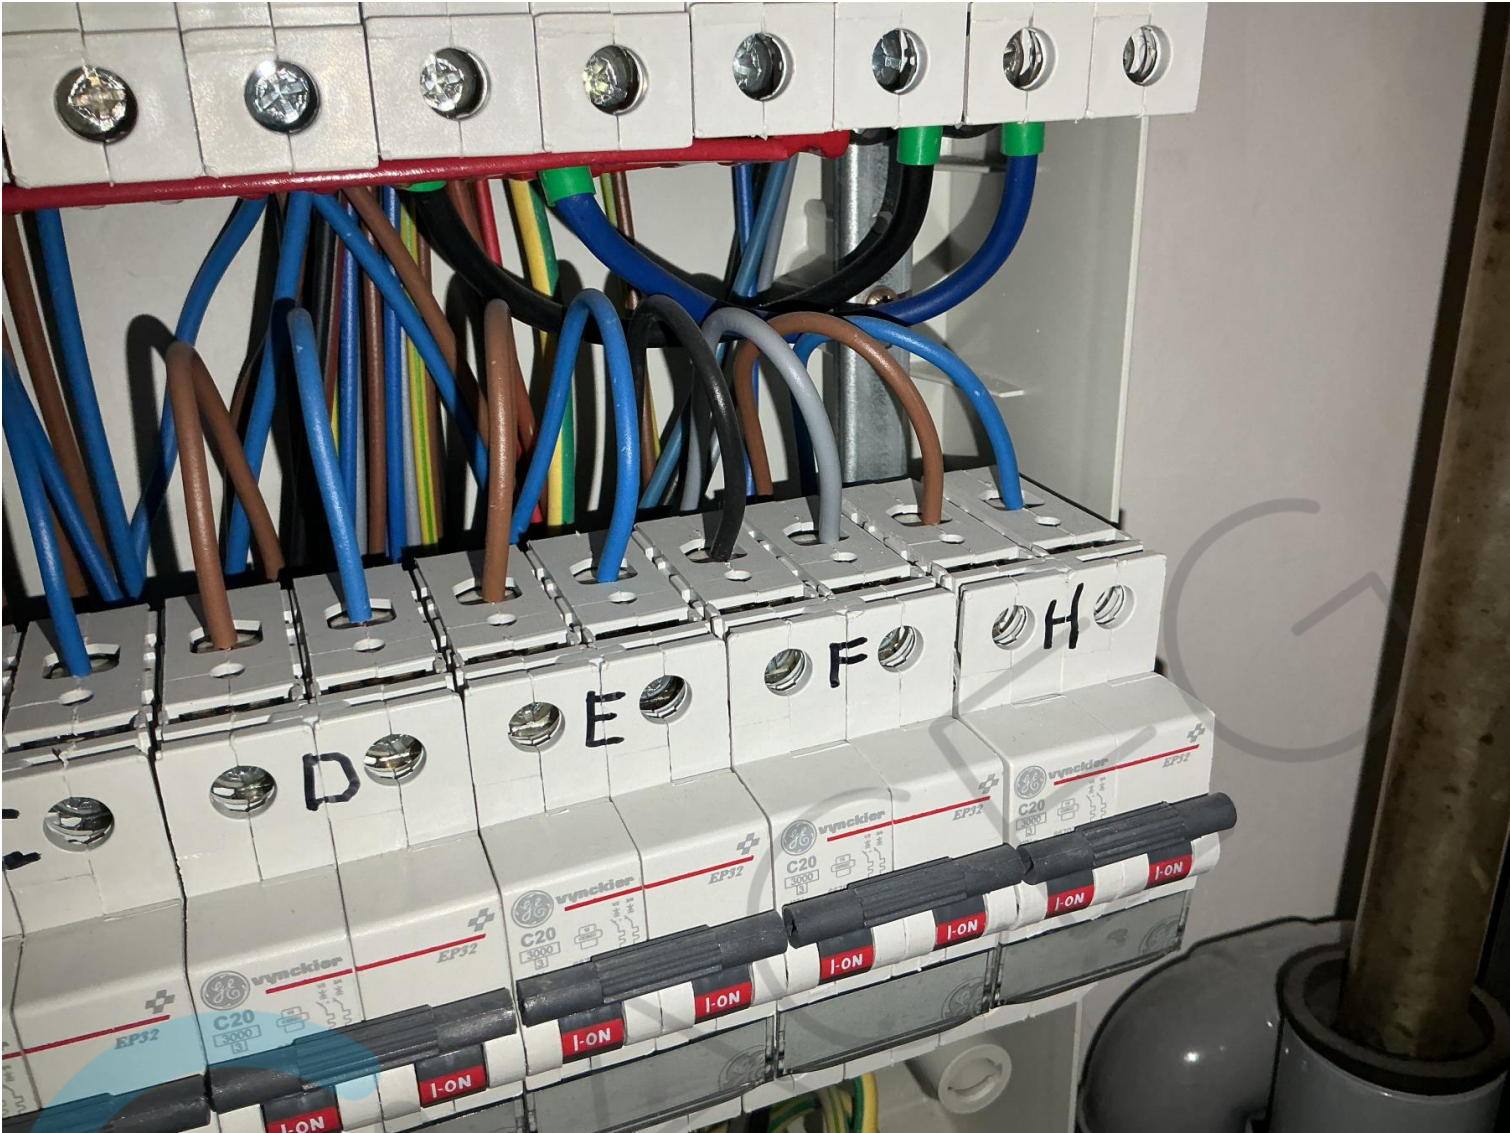
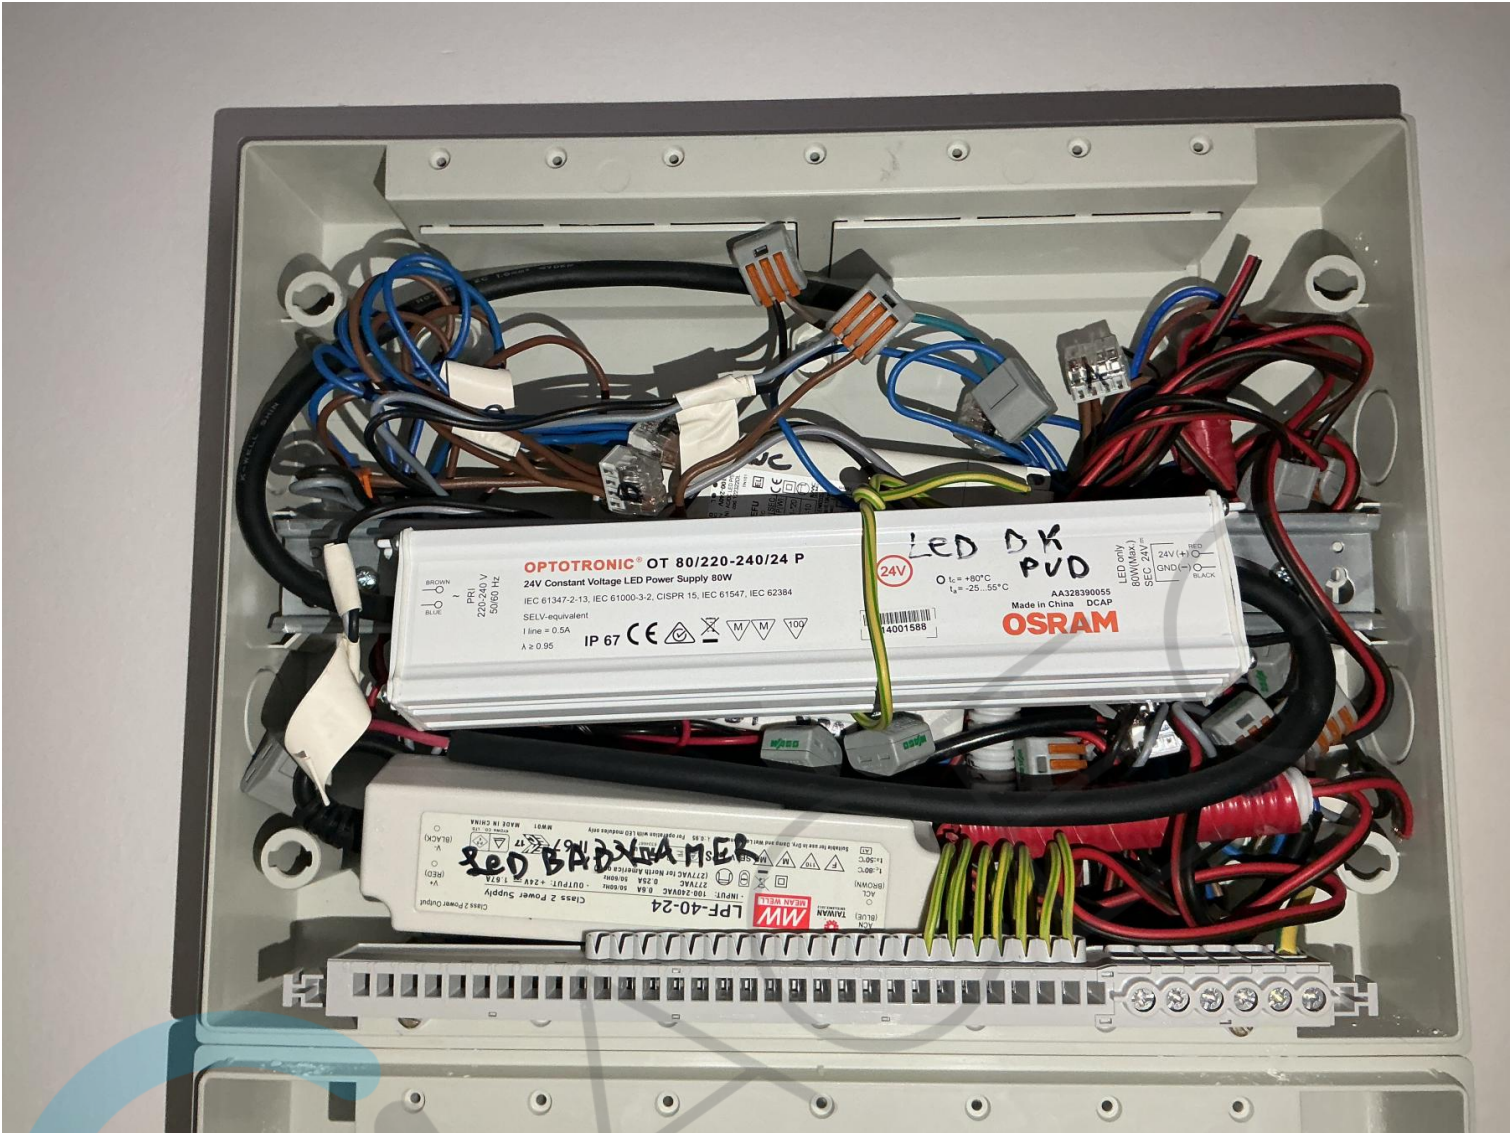
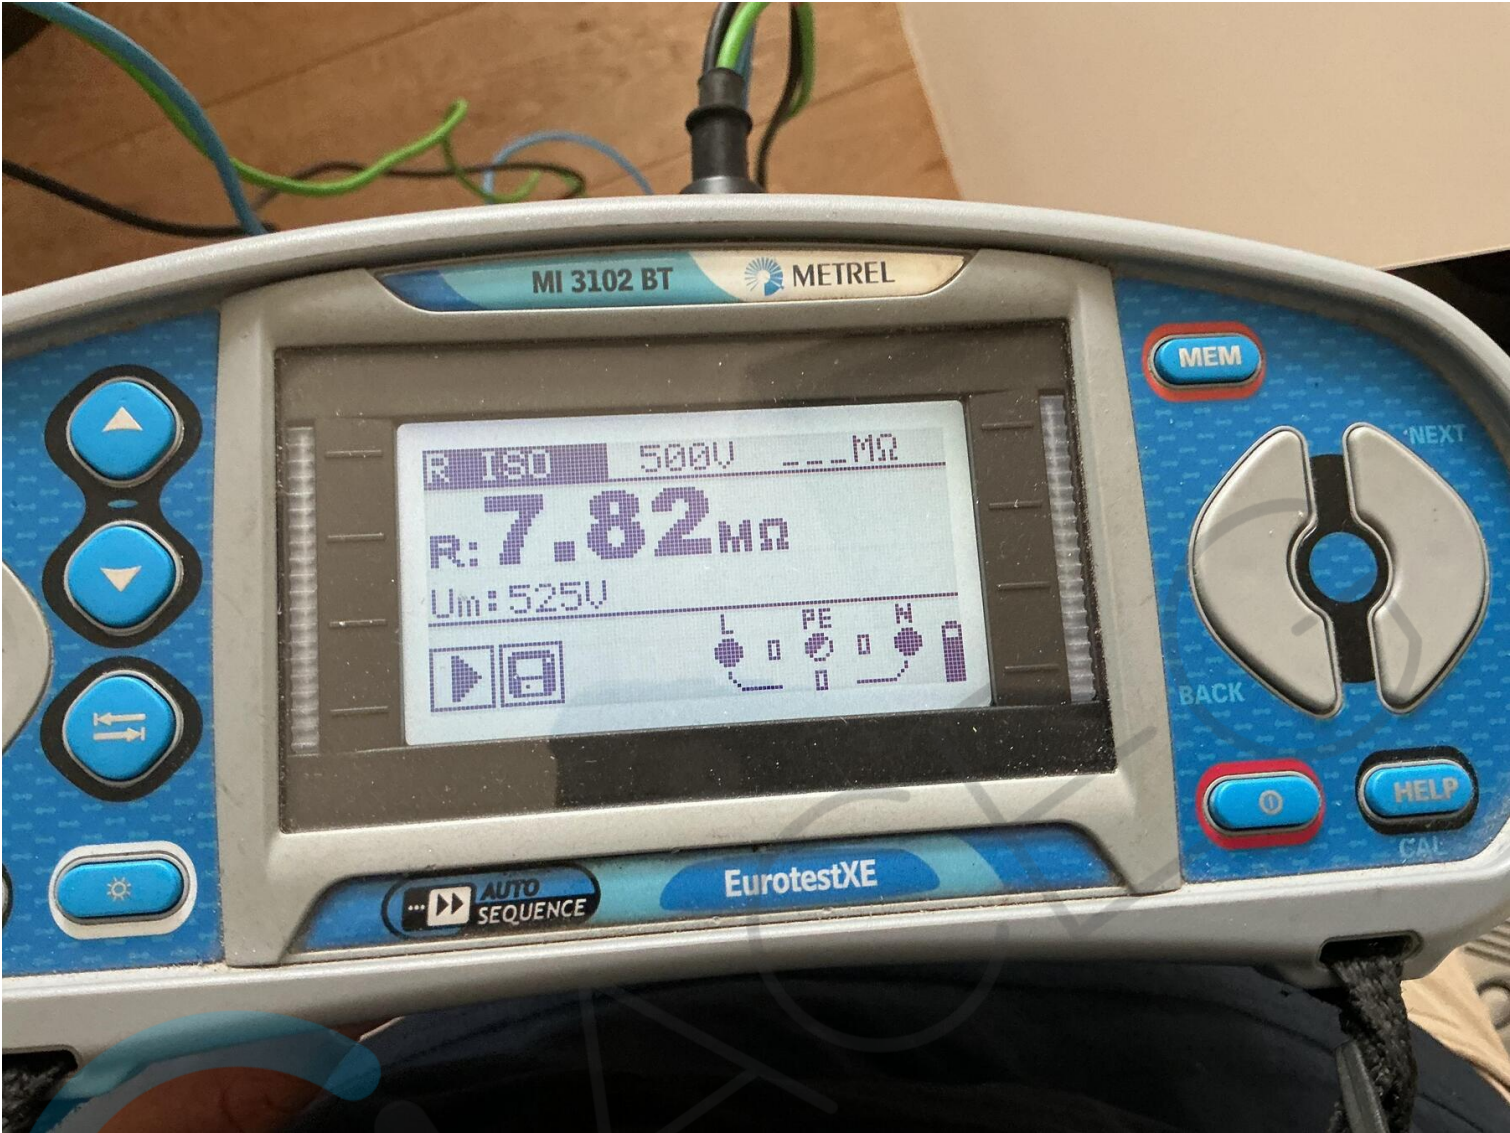
- Deze is te lokaliseren
- Aansluiting kookplaat
- Deze is fout aangeduid, dienstspanning is geen 2x230v
- Omgekeerd ook, nulleider altijd blauw (stroombaan F)

- Deze is te lokaliseren
