Asbestinventarisatetest

Willem Van Doornykstraat 100A, 9120 Beveren

Attestnummer : 20230815-000087.000

Uitgegeven op : 15.08.2023

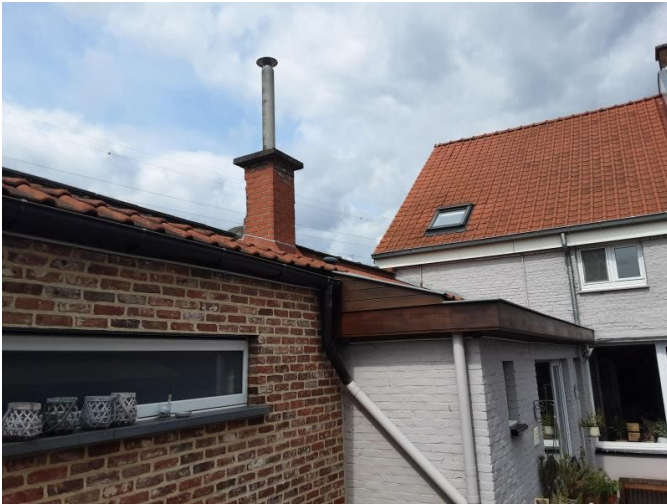
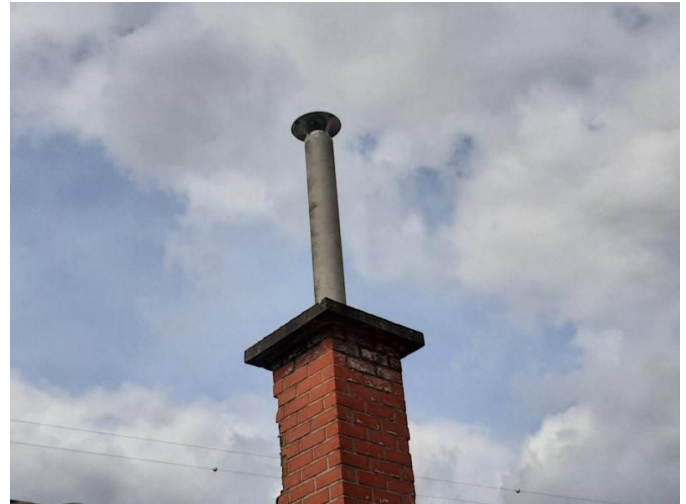
Eindbeoordeling materiaalrisico	Laag materiaalrisico en/of verlaagde kans op vezelvrijgave
---------------------------------	------------------------------------------------------------

Gebondenheid	Categorie 1: hechtgebonden in oorsprong
Asbestsoort (vezeltype)	Crocidoliet aanwezig
Asbestconcentratie	Laag (< 50%)
Afschermingsgraad van het gehele materiaal	Geheel of deels vrij aan de buitenlucht
Toestand van het materiaal	Onbeschadigd, niet verweerd

Beschrijving	Schoorsteen
Omgeving	Buiten
Primaire drager	Schuin dak
Asbestmateriaal	Rookgaskanaal
Bindmiddel van asbestmateriaal	Cement
Gebondenheid op basis van bindmiddel	Hecht
Hoeveelheid (lengte - omtrek - dikte - aantal)	<ul style="list-style-type: none">• 1,50 m - 30,00 cm - 1,00 cm - 1 stuk
Totaal volume	0,005 m ³
Eenvoudig bereikbaar	Ja
Bevestigingswijze	<ul style="list-style-type: none">• Verlijmd, ingegoten, versmeerd
Identificatiemethode	Vaststelling zonder monsternamen

Het asbestmateriaal valt onder de mijlpaal van 2034.

Verwijderen

- Zorg voor een veilig beheer. Vermijd het beschadigen van het asbestmateriaal. Controleer de toestand jaarlijks op wijzigingen.

- Eenvoudige handelingen: enkel door erkend asbestverwijderaar
Zonder breek- of kapwerk kan dit niet verwijderd worden. Laat dit dan ook best doen door een erkend asbestverwijderaar.

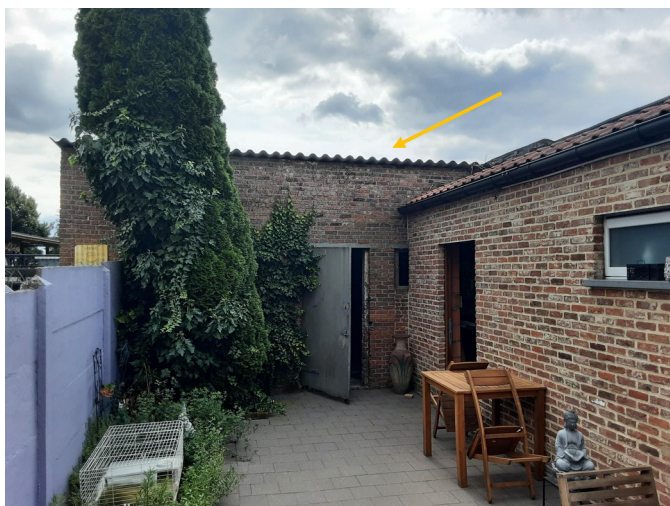
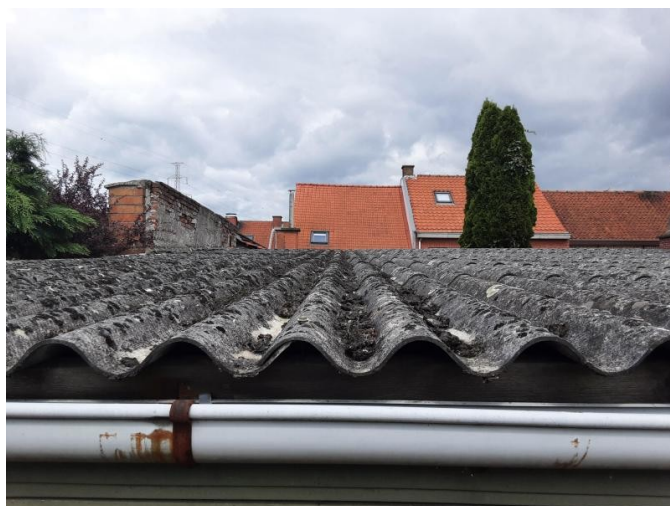
Eindbeoordeling materiaalrisico	Verhoogd materiaalrisico en/of verhoogde kans op vezelvrijgave
---------------------------------	----------------------------------------------------------------

Gebondenheid	Categorie 1: hechtgebonden in oorsprong
Asbestsoort (vezeltype)	Crocidoliet aanwezig
Asbestconcentratie	Laag (< 50%)
Afschermingsgraad van het gehele materiaal	Geheel of deels vrij aan de buitenlucht
Toestand van het materiaal	Matig beschadigd, matig verweerd

Beschrijving	Golfplaat bijgebouw
Omgeving	Buiten
Primaire drager	Schuin dak
Asbestmateriaal	Dak- en gevelbekleding - Golfplaat
Bindmiddel van asbestmateriaal	Cement
Gebondenheid op basis van bindmiddel	Hecht
Hoeveelheid (oppervlakte - aantal)	• 55,00 m ² - 1 stuk
Totale oppervlakte	55,00 m ²
Eenvoudig bereikbaar	Ja
Bevestigingswijze	• Geschroefd
Identificatiemethode	Vaststelling zonder monsternamen

Het asbestmateriaal valt onder de mijlpaal van 2034.

Verwijderen

- Hemelwater dat afspoelt van asbestcement daken of gevels kan asbestdeeltjes bevatten. Gebruik het enkel voor gesloten circuits (bv. spoelen toiletten). Reinig na het vervangen van het dak of de gevel de dakgoten en regenwaterput of -ton om asbesthoudend sediment of slib te verwijderen

- Eenvoudige handelingen: mag via doe-het-zelf of door werknemer(s) met opleidingsattest eenvoudige handelingen
Mag je in principe zelf verwijderen. Gebruik de nodige beschermingsmiddelen en voer af in gesloten verpakking.

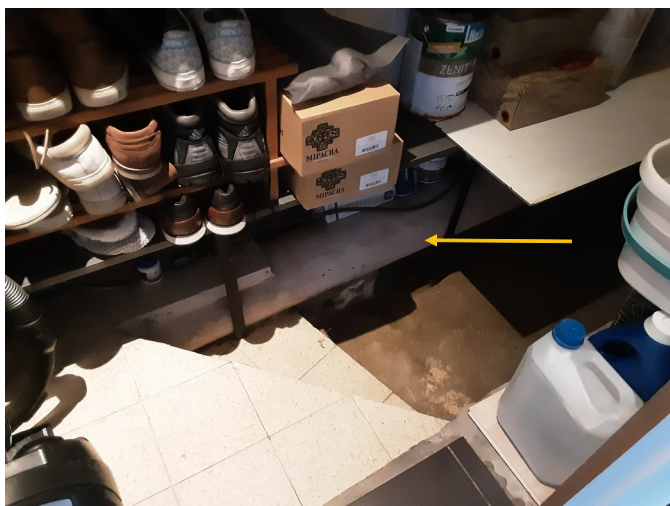
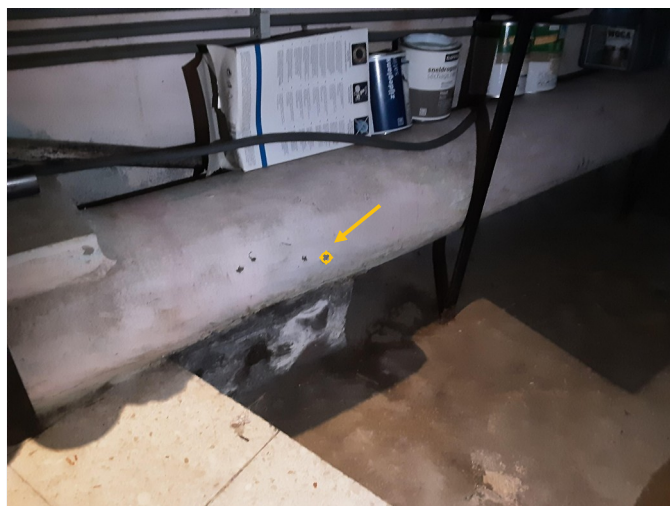
Eindbeoordeling materiaalrisico	Laag materiaalrisico en/of verlaagde kans op vezelvrijgave
---------------------------------	------------------------------------------------------------

Gebondenheid	Categorie 1: hechtgebonden in oorsprong
Asbestsoort (vezeltype)	Crocidoliet aanwezig
Asbestconcentratie	Laag (< 50%)
Afschermingsgraad van het gehele materiaal	Geheel of deels (ook) vrij aan de binnenlucht
Toestand van het materiaal	Onbeschadigd, niet verweerd

#	Type	Referentie	Resultaat
3.1	Puntmonster	MM2	Chrysotiel, Crocidoliet

Beschrijving	Afvoerbuis
Omgeving	Binnen
Primaire drager	Fundering-draagstructuur (horizontaal, verticaal)
Asbestmateriaal	Buis, koker, leiding, pijp, doorvoer
Bindmiddel van asbestmateriaal	Cement
Gebondenheid op basis van bindmiddel	Hecht
Hoeveelheid (lengte - omtrek - dikte - aantal)	• 6,00 m - 35,00 cm - 2,00 cm - 1 stuk

Totaal volume	0,042 m ³
Eenvoudig bereikbaar	Nee <ul style="list-style-type: none"> • Het asbestmateriaal is bedekt (uitgezonderd laag verf, coating, behang, kunststof, textiel) en het wegnemen van het bedekkende materiaal kan niet zonder het bedekkende materiaal te beschadigen.
Bevestigingswijze	<ul style="list-style-type: none"> • Geklemd • Verlijmd, ingegoten, versmeerd
Identificatiemethode	Vaststelling met monstername
Destructieve handeling voor identificatie	Nee
Opmerking	de buis loopt waarschijnlijk nog door onder de koer. Hou hier rekening mee bij een grondige renovatie

Het asbestmateriaal valt onder de mijlpaal van 2040.

Zorgvuldig beheren

- Zorg voor een veilig beheer. Vermijd het beschadigen van het asbestmateriaal. Controleer de toestand jaarlijks op wijzigingen.

- Eenvoudige handelingen: enkel door erkend asbestverwijderaar
Deze afvoer dien je enkel te verwijderen wanneer deze eenvoudig bereikbaar wordt, dus bij een grondige renovatie waarbij vloer en terras wordt uitgekregen. Om deze te verwijderen zal er breek- en kapwerk aan te pas komen, laat dit dus best doen door een erkend asbestverwijderaar.
