Asbestinventarisatetest

Velle 94, 9140 Temse

Attestnummer : **20241107-000398.000**

Uitgegeven op : **07.11.2024**

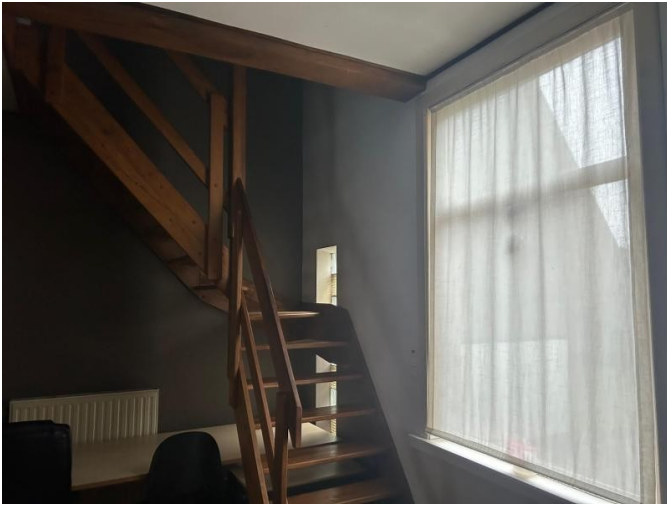
Vrije foto

Alle muren en plafonds zijn afgewerkt met gipsplaten (gyproc)

Geen stalen kunnen nemen van pleisterwerk

Identificatiemethode	Vaststelling & expertise (niet-asbestverdacht)
(Asbest)materiaal	In-situ afwerkingslagen - Pleisterwerk (wand, plafond, ...)

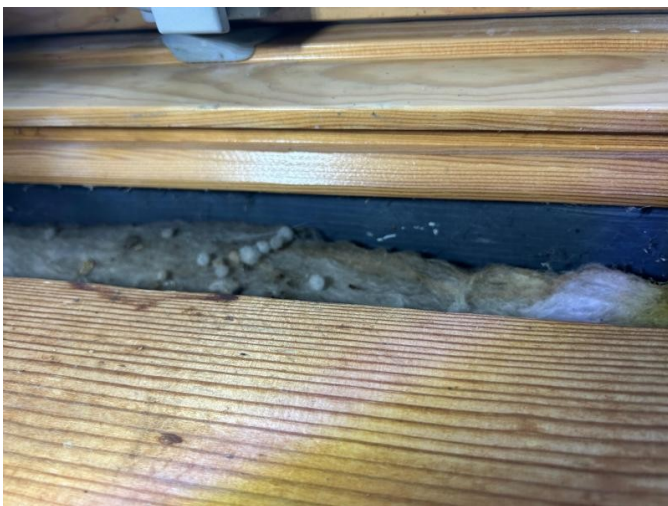
Vrije foto

Woning heeft een PVC onderdak (vastgesteld via opening aan velux achteraan)

Identificatiemethode	Vaststelling & expertise (niet-asbestverdacht)
Primaire drager	Schuin dak

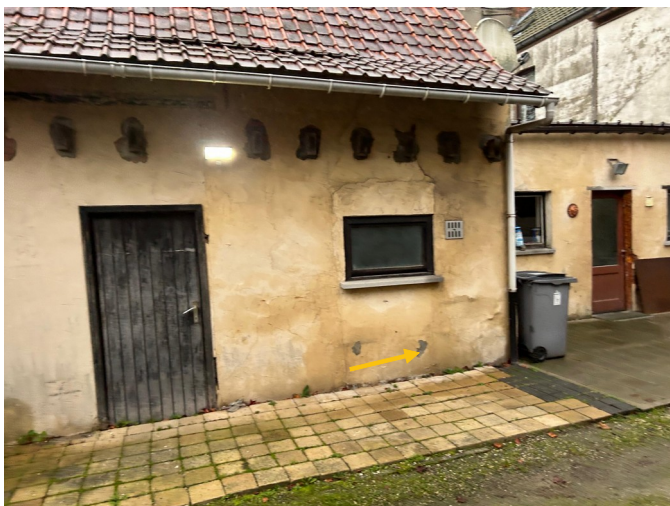
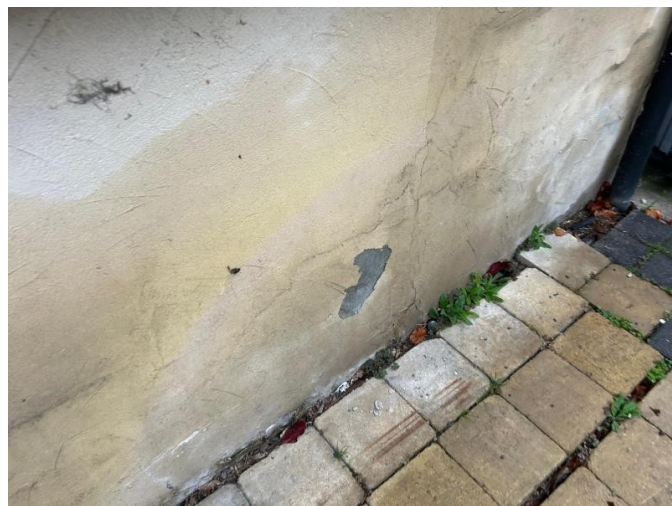
Fiche 3: Crepi achterbouw

Geen asbest

#	Type	Referentie	Resultaat
3.1	Puntmonster	202411006A	Geen asbest

Beschrijving	Crepi achterbouw
Omgeving	Buiten
Primaire drager	Wand buitenschil
Bindmiddel van materiaal	Cement
Gebondenheid op basis van bindmiddel	Hecht
Hoeveelheid (gewicht - aantal)	• 50,00 kg - 1 stuk
Totaal gewicht	50,00 kg
Identificatiemethode	Vaststelling met monstername
Destructieve handeling voor identificatie	Nee
