ADRES INSTALLATIE: Molenstraat 8
9170 Olsene

ONDERZOEK VAN EEN ELEKTRISCHE LAAGSPANNINGSINSTALLATIE GEVOED DOOR HET LS-VERDEELNET

Keuringsverslag van een elektrische laagspanning- en zeer lage spanningsinstallatie

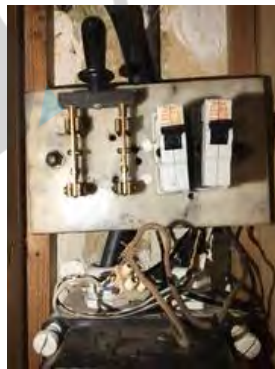
Afbeelding schakel- en verdeelbord:

Visueel nazicht (algemeen)	NOK	Directe aanraking	NOK	Indirecte aanraking	NOK
Aansluitingen	NOK	schema in bijlage door Aceg vzw	NA		
Equipotentiale verbindingen	NOK	Doorsnede geleiders	NOK		
Continuïteit	NOK	Verlichting / toestellen	NOK

15.01 Het verdeelbord is niet makkelijk toegankelijk. (Boek 1 Onderafdeling 5.3.5.1.C.)

15.03 Verdeelbord is niet van klasse I of II. (Boek 1 Onderafdeling 5.3.5.1.A.)

15.05 De deur en/of afschermplaat van het schakelbord dient (terug)geplaatst worden. Aanraking van onder spanning staande delen mogelijk. (Boek 1 Afdeling 5.1.4. en 5.3.5.1.A. en 4.2.2.3.)

15.07 Verdeelbord dient vervangen te worden, de beschermingsgraad tegen rechstreekse aanraking is onvoldoende. (Boek 1 Onderafdeling 4.2.2.3.)

15.09 De genaakbare, naakte onder spanning staande delen zijn onvoldoende afgeschermd. (Boek 1 Afdeling 5.1.4. en 4.2.2.3.)

15.10 Niet gebruikte invoeringen van het verdeelbord zijn niet correct of onvoldoende afgedicht. (Boek 1 Afdeling 5.1.4. en 4.2.2.3.)

15.11 Interne verbindingen en/of doorsnede van de verdeelrails en verbindingen in het bord zijn onvoldoende. (Boek 1 Onderafdeling 4.4.1.1. en 4.4.1.5.)
