Asbestinventarisatetest

Sterstraat 32/0101, 8400 Oostende

Attestnummer : **20240812-000076.000**

Uitgegeven op : **12.08.2024**

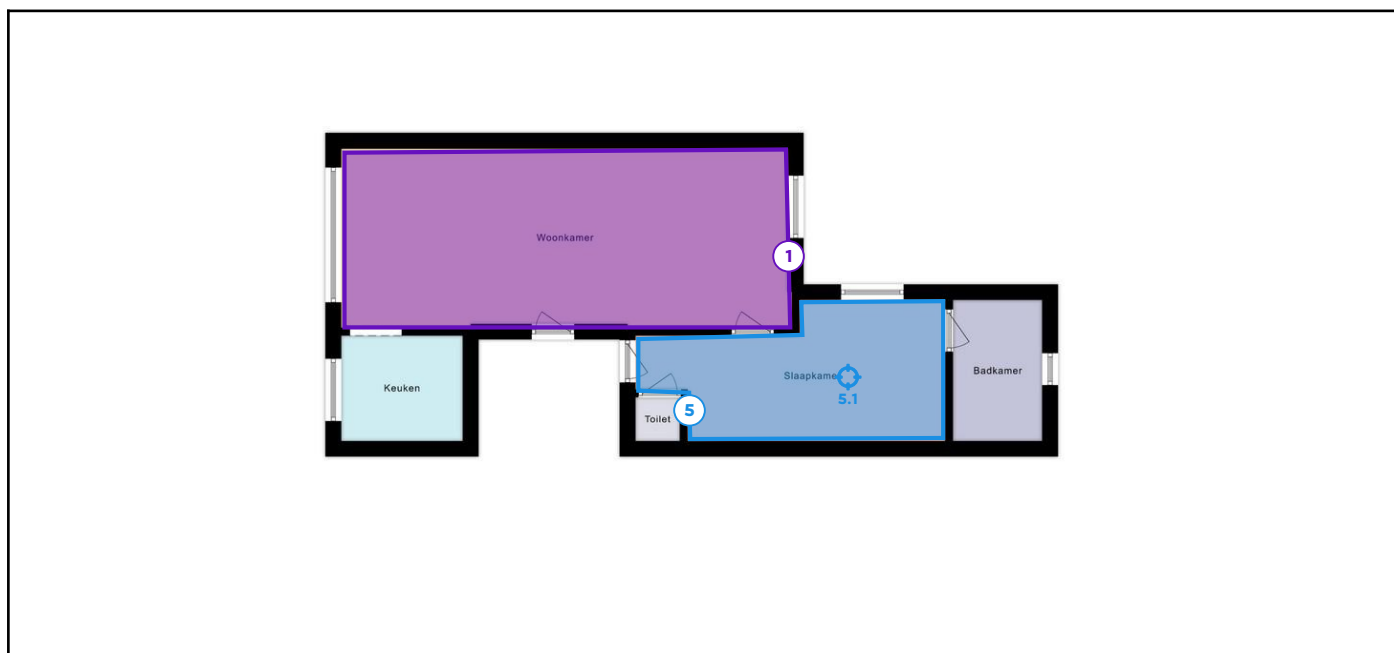
Plan 1.1: Plan vloeren

Beschrijving	Type	Actie
1. Faience tegelwerk	Advies	-
5. Vinyl	Geen asbest	-
5.1 Code: PM01	Puntmonster	-

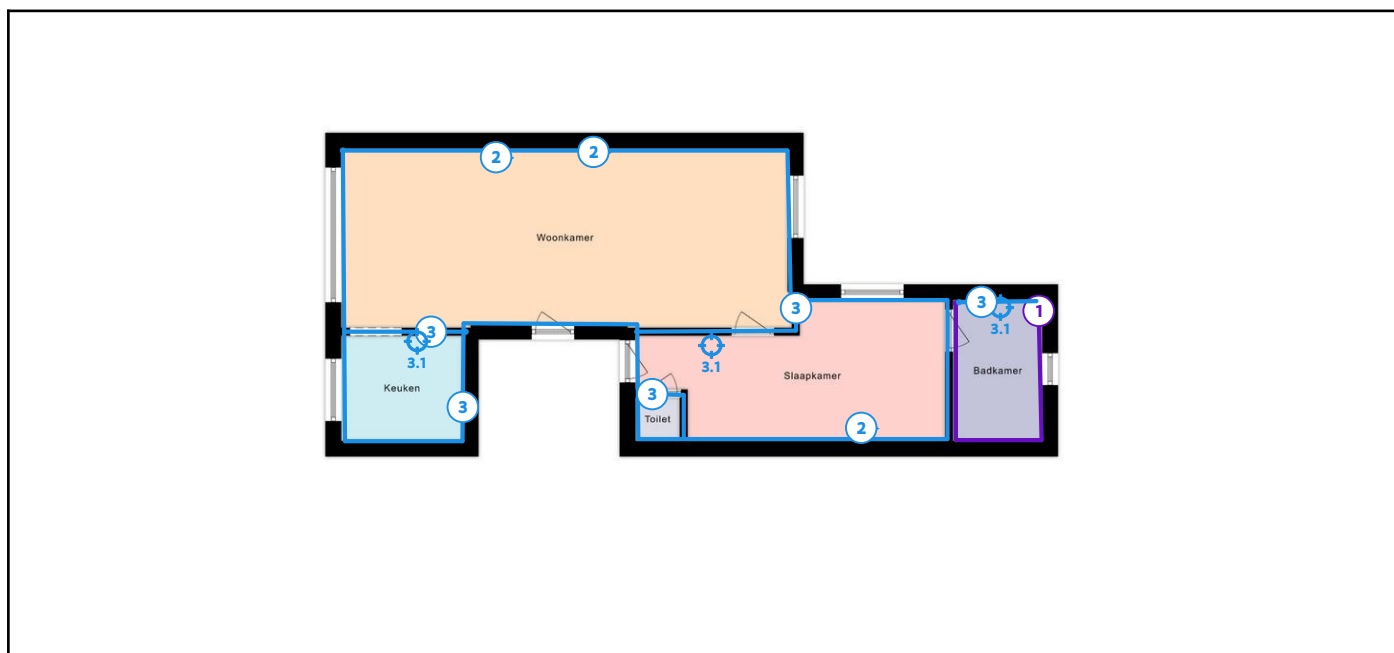
Plan 1.2: Plan muren

Beschrijving	Type	Actie
1. Faience tegelwerk	Advies	-
2. Schouwschuiven	Geen asbest	-
3. Pleisterwerk muren	Geen asbest	-
3.1 Code: MM01	Mengmonster	-

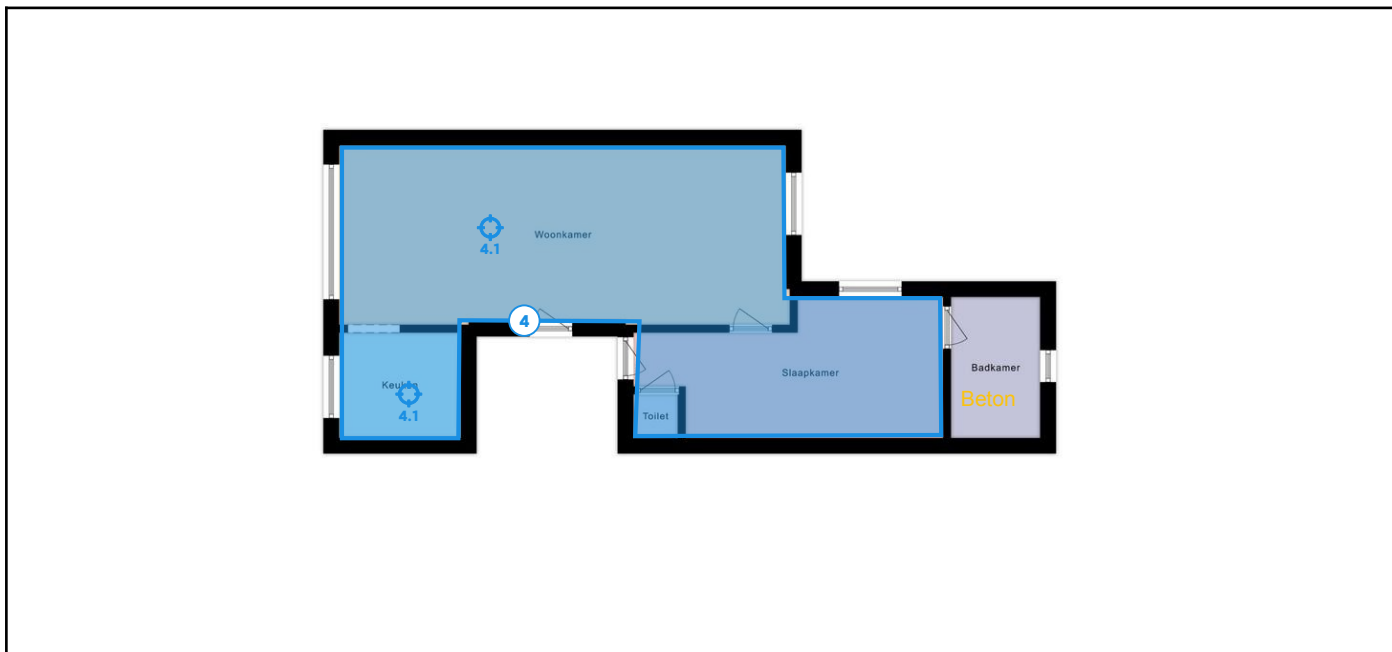
Plan 1.3: Plan plafonds

Beschrijving	Type	Actie
4. Pleisterwerk plafonds	Geen asbest	-
4.1 Code: MM02	Mengmonster	-

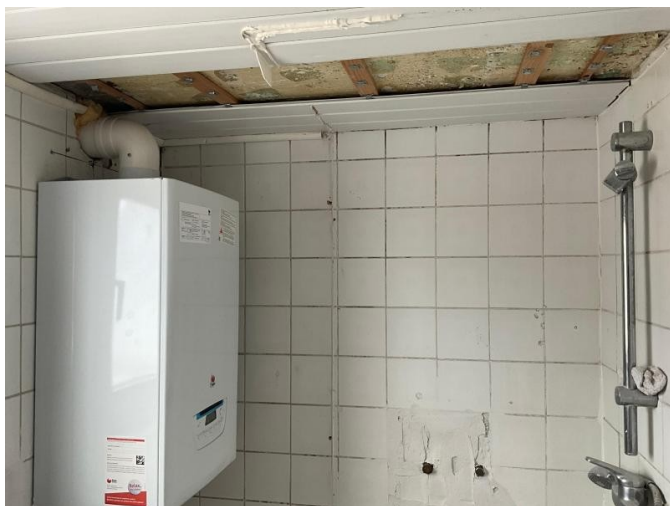
Vrije foto

De gebruikte tegelijm van faiencetegels kan asbest bevatten, het betreft een niet-destructief onderzoek, hierdoor kon deze niet visueel vastgesteld of bemonsterd worden.

Identificatiemethode	Redelijk vermoeden
Primaire drager	Binnenwand
(Asbest)materiaal	In-situ afwerkingslagen - Lijm laag
Bindmiddel	Lijm
Gebondenheid bindmiddel	Hecht

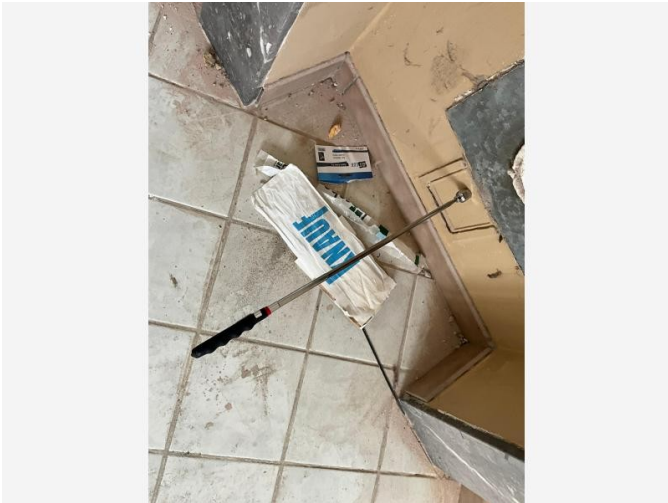
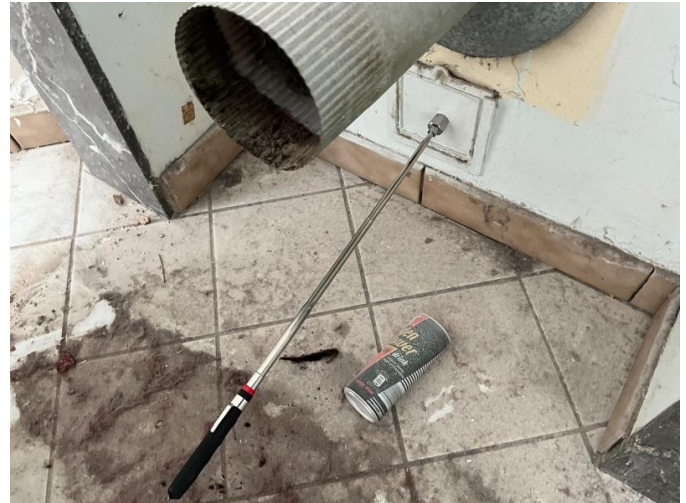
Geen asbest

Beschrijving	Schouwschuiven
Omgeving	Binnen
Primaire drager	HVAC infrastructuur en uitrusting
Identificatiemethode	Vaststelling zonder monstername
Destructieve handeling voor identificatie	Nee
Opmerking	De aanwezige schouwschuiven zijn uit staal.

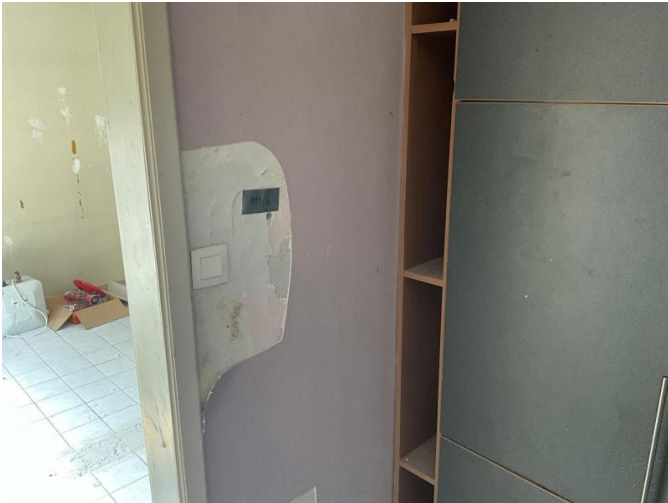
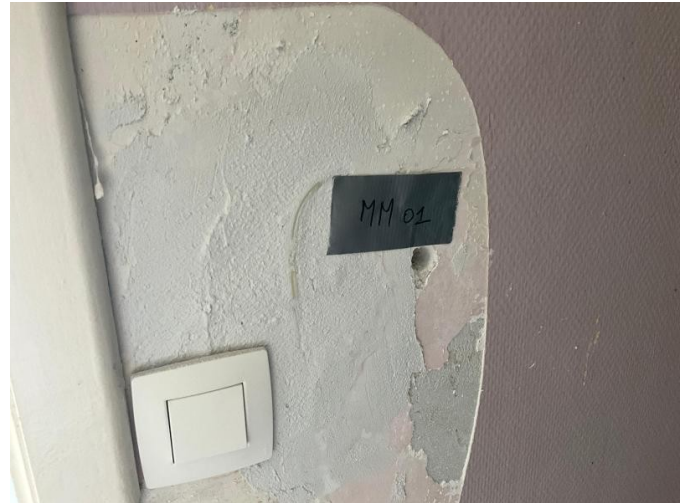
Fiche 3: Pleisterwerk muren

Geen asbest

#	Type	Referentie	Resultaat
3.1	Mengmonster	MM01	Geen asbest

Beschrijving	Pleisterwerk muren
Omgeving	Binnen
Primaire drager	Binnenwand
Bindmiddel van materiaal	Gips - kalk
Gebondenheid op basis van bindmiddel	Niet-hechtgebonden
Hoeveelheid (oppervlakte - dikte - aantal)	• 107,00 m ² - 1,00 cm - 1 stuk
Totaal volume	1,07 m ³
Identificatiemethode	Vaststelling met monstername
Destructieve handeling voor identificatie	Nee
Opmerking	Het betreft een (ruwe) schatting van de hoeveelheid, de opgegeven hoeveelheid kan niet gebruikt worden voor meetstaat.

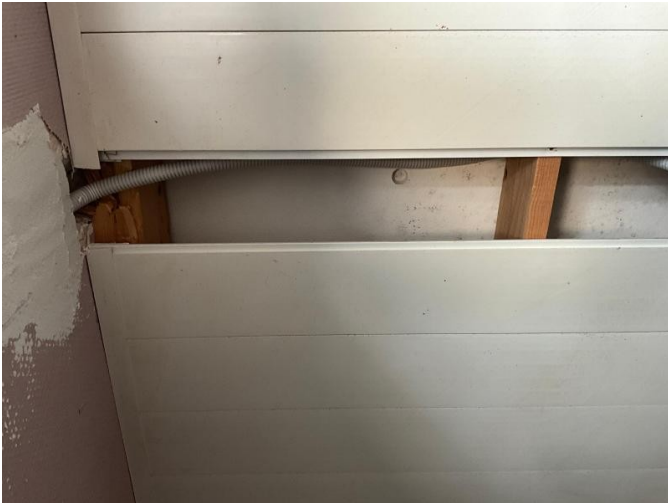
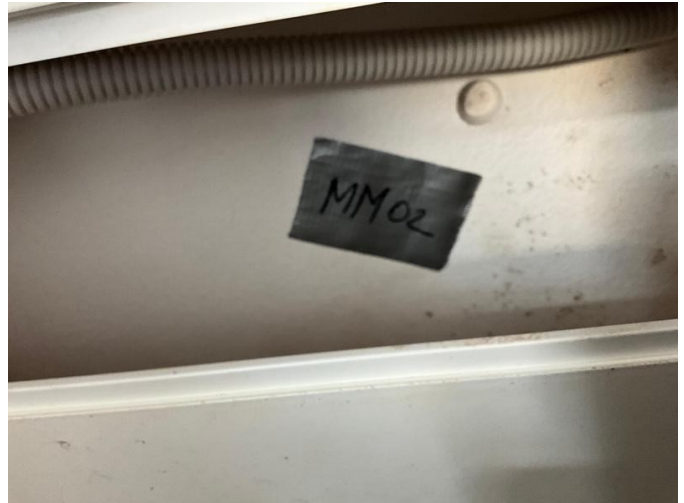
Fiche 4: Pleisterwerk plafonds

Geen asbest

#	Type	Referentie	Resultaat
4.1	Mengmonster	MM02	Geen asbest

Beschrijving	Pleisterwerk plafonds
Omgeving	Binnen
Primaire drager	Plafond
Bindmiddel van materiaal	Gips - kalk
Gebondenheid op basis van bindmiddel	Niet-hechtgebonden
Hoeveelheid (oppervlakte - dikte - aantal)	• 53,68 m ² - 1,00 cm - 1 stuk
Totaal volume	0,537 m ³
Identificatiemethode	Vaststelling met monsternamen
Destructieve handeling voor identificatie	Nee
Opmerking	Het betreft een (ruwe) schatting van de hoeveelheid, de opgegeven hoeveelheid kan niet gebruikt worden voor meetstaat.

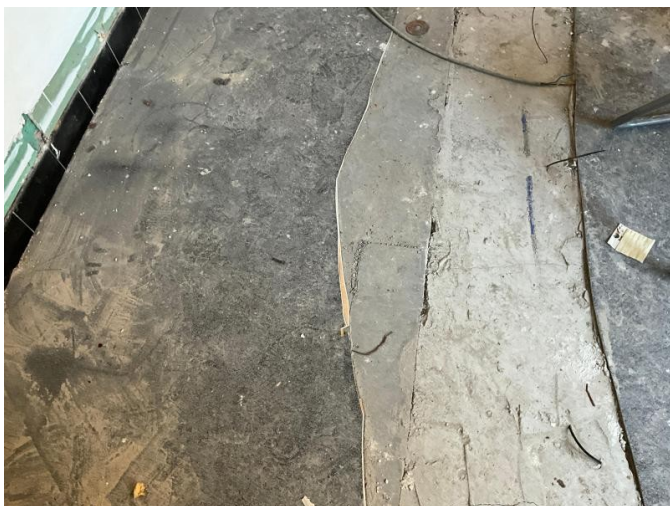
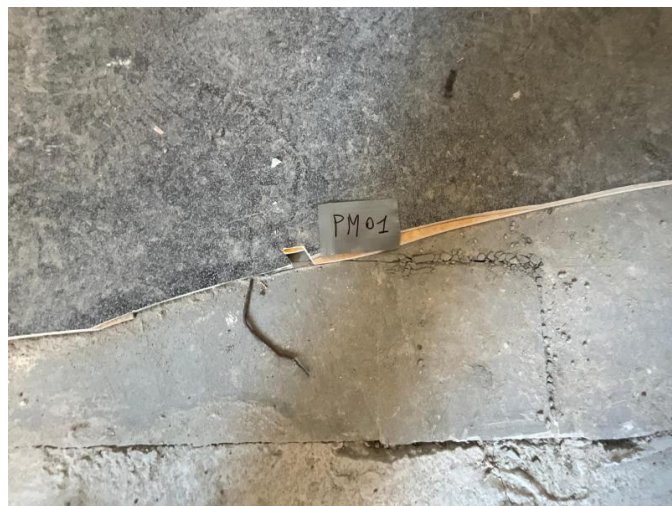
Fiche 5: Vinyl

Geen asbest

#	Type	Referentie	Resultaat
5.1	Puntmonster	PM01	Geen asbest

Beschrijving	Vinyl
Omgeving	Binnen
Primaire drager	Vloer
Bindmiddel van materiaal	Kunststof of -hars
Gebondenheid op basis van bindmiddel	Hecht
Hoeveelheid (oppervlakte - aantal)	• 18,74 m ² - 1 stuk
Totale oppervlakte	18,74 m ²
Identificatiemethode	Vaststelling met monsternamen
Destructieve handeling voor identificatie	Nee
Opmerking	Het betreft een (ruwe) schatting van de hoeveelheid, de opgegeven hoeveelheid kan niet gebruikt worden voor meetstaat.
