Asbestinventarisatetest

Olmsebaan 21, 2450 Meerhout

Attestnummer : 20230228-000694.001

Uitgegeven op : 09.03.2023

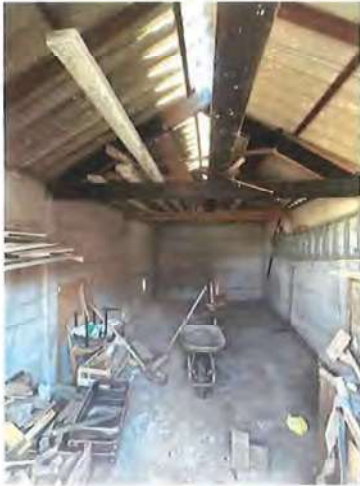
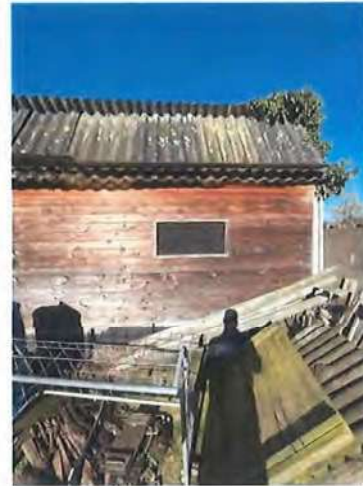
Fiche 1: Golfplaten Dak

Overzichtsfoto

Detailfoto

Het asbestmateriaal valt onder de mijlpaal van 2034.

Eindbeoordeling materiaalrisico	Verhoogd materiaalrisico en/of verhoogde kans op vezelvrijgave
---------------------------------	--

Gebondenheid	Categorie 1: hechtgebonden in oorsprong
Asbestsoort (vezeltype)	Crocidoliet aanwezig
Asbestconcentratie	Laag (< 50%)
Afschermingsgraad van het gehele materiaal	Geheel of deels vrij aan de buitenlucht
Toestand van het materiaal	Matig beschadigd, matig verweerd

Beschrijving	Golfplaten Dak
Omgeving	Buiten
Primaire drager	Schuin dak
Asbestmateriaal	Dak- en gevelbekleding - Golfplaat
Bindmiddel van asbestmateriaal	Cement
Gebondenheid op basis van bindmiddel	Hecht
Hoeveelheid (oppervlakte - aantal)	• 40,00 m ² - 1 stuk
Totale oppervlakte	40,00 m ²
Eenvoudig bereikbaar	Ja
Bevestigingswijze	• Onbekend

Verwijderen

- Zorg voor een veilig beheer. Vermijd het beschadigen van het asbestmateriaal. Controleer de toestand jaarlijks op wijzigingen.

- Eenvoudige handelingen: mag via doe-het-zelf of door werknemer(s) met opleidingsattest eenvoudige handelingen
Deze toepassing kan particulier verwijderd worden.

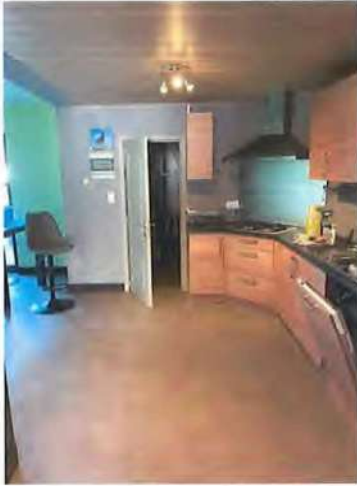
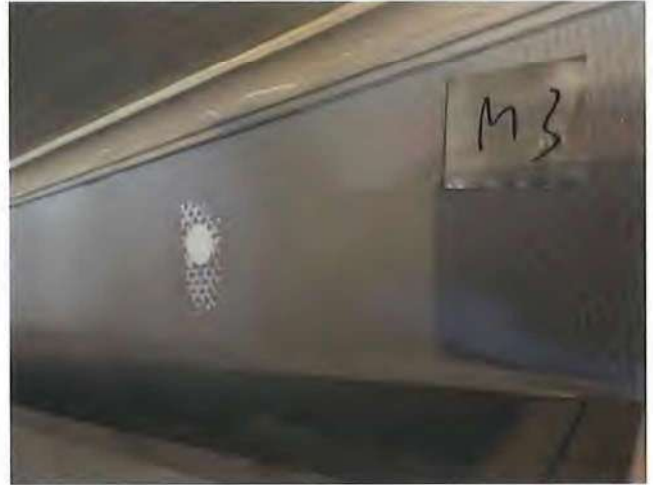
Fiche 2: Pleisterwerk Muren

Overzichtsfoto

Detailfoto

Geen asbest

#	Type	Referentie	Resultaat
2.1	Mengmonster	M	Geen asbest

Beschrijving	Pleisterwerk Muren
Omgeving	Binnen
Primaire drager	Binnenwand
Bindmiddel van materiaal	Gips - kalk

Gebondenheid op basis van bindmiddel	Niet-hechtgebonden
Hoeveelheid (oppervlakte - dikte - aantal)	• 230,00 m ² - 1,00 cm - 1 stuk
Totaal volume	2,30 m ³
Identificatiemethode	Vaststelling met monstername
Destructieve handeling voor identificatie	Nee
Opmerking	Er is geen bezetting aanwezig op de plafonds en er zijn een aantal gyproc muren.

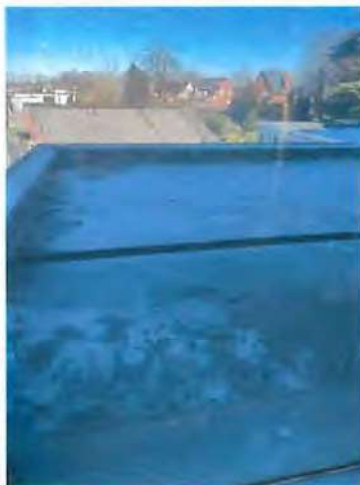
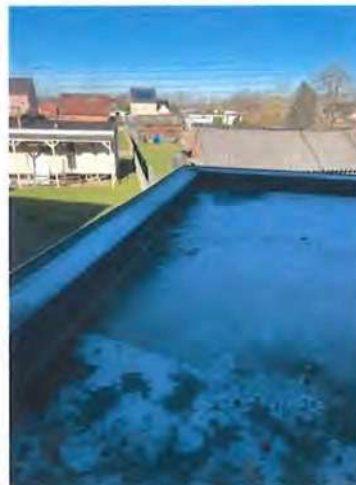
Fiche 3: Bitumen

Overzichtsfoto

Detailfoto

Geen asbest

Beschrijving	Bitumen
Omgeving	Buiten
Primaire drager	Plat dak
Bindmiddel van materiaal	EPDM
Gebondenheid op basis van bindmiddel	Hecht
Hoeveelheid (gewicht - aantal)	• 1,00 kg - 1 stuk
Totaal gewicht	1,00 kg

Identificatiemethode	Vaststelling zonder monstername
Destructieve handeling voor identificatie	Nee
Opmerking	Het betreft een EPDM materiaal.
