# Asbestinventarisatetest

Carnotstraat 37/16, 2060 Antwerpen

Attestnummer : 20241005-000022.000

Uitgegeven op : 05.10.2024

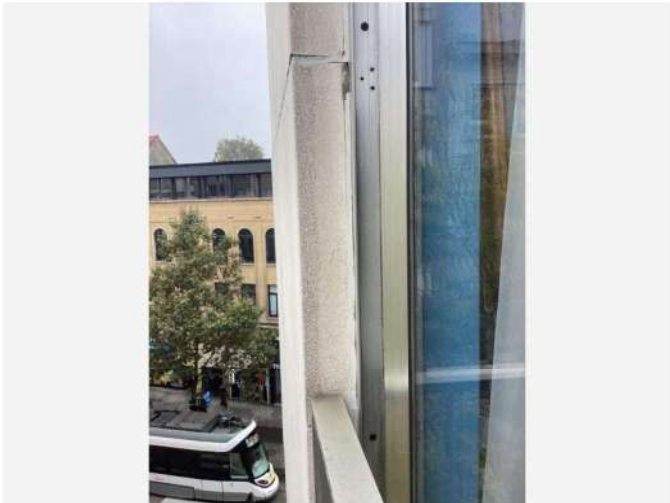
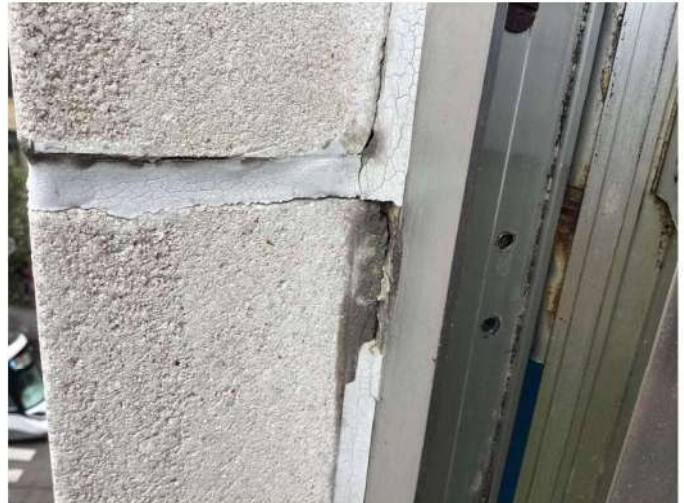
## Fiche 3: Mastiek tussen ramen en muur

Geen asbest

#	Type	Referentie	Resultaat
3.1	Puntmonster	38642/03	Geen asbest

Beschrijving	Mastiek tussen ramen en muur
Omgeving	Buiten
Primaire drager	Wandopening verticaal (raam, deur, ...)
Bindmiddel van materiaal	Kitten, mastiek, pasta
Gebondenheid op basis van bindmiddel	Hecht
Hoeveelheid (gewicht - aantal)	• 0,20 kg - 1 stuk
Totaal gewicht	0,20 kg
Identificatiemethode	Vaststelling met monstername
Destructieve handeling voor identificatie	Nee
