## CONFORMITEITSATTEST CONTROLE RESERVOIRS VOOR STOOKOLIE VOOR VERWARMING

Uitvoeringsadres: **Colburnlei 54, 2400 - Mol (BE)**

Ingedeeld: **Niet ingedeeld** | Wand: **Enkel** | Plaats: **Bovengronds** | Vorm: **Vierkant** |  
Materiaal: **Andere** | Inhoud: **<5000L L** | Jaar plaatsing: **>1995**

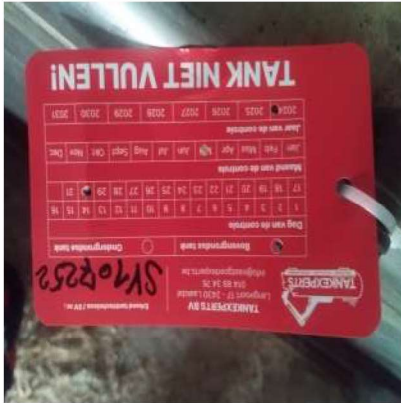
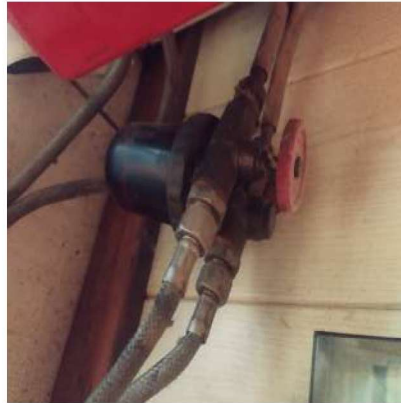
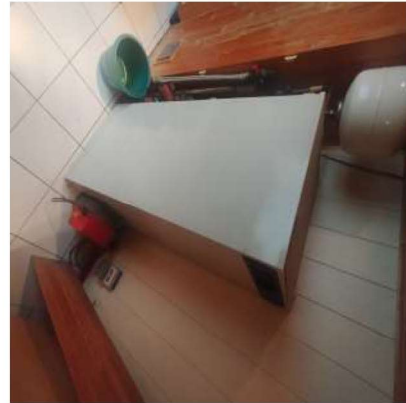
TOEGEVOEGDE FOTO'S

Inoxe tank in goede staat  
Overvul beveiliging niet aanwezig

**De tank mag niet meer gevuld worden.**
