Asbestinventarisatetest

Nachtegalstraat 2F, 2260 Westerlo

Attestnummer : 20230710-000141.000

Uitgegeven op : 10.07.2023

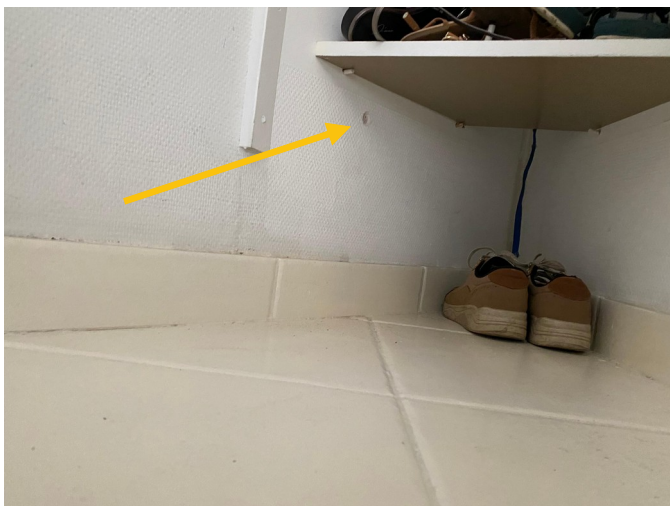
Fiche 2: bepleistering muur

Geen asbest

#	Type	Referentie	Resultaat
2.1	Mengmonster	1	Geen asbest

Beschrijving	bepleistering muur
Omgeving	Binnen
Primaire drager	Binnenwand
Bindmiddel van materiaal	Gips - kalk

Gebondenheid op basis van bindmiddel	Niet-hechtgebonden
Hoeveelheid (oppervlakte - dikte - aantal)	<ul style="list-style-type: none">• 80,00 m² - 1,00 cm - 1 stuk• 40,00 m² - 1,00 cm - 1 stuk
Totaal volume	1,20 m ³
Identificatiemethode	Vaststelling met monstername
Destructieve handeling voor identificatie	Nee
