# Asbestinventarisatetest

Willem Geetsstraat 6/2, 2800 Mechelen

Attestnummer : 20241106-000435.000

## Zone 1: Appartement 1°v

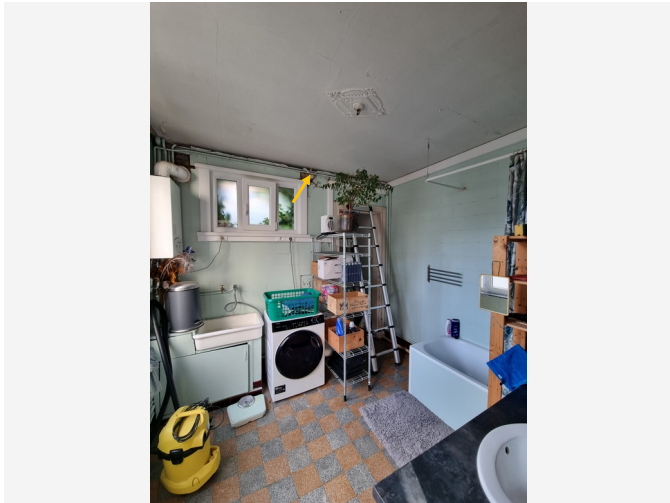
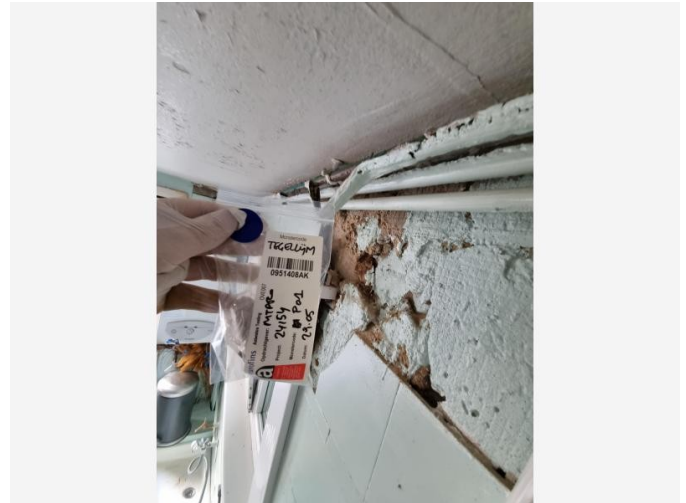
Geen asbest

#	Type	Referentie	Resultaat
3.1	Puntmonster	P01	Geen asbest

<b>Beschrijving</b>	Tegellijm - geen asbest
<b>Omgeving</b>	Binnen
<b>Primaire drager</b>	Binnenwand
<b>Bindmiddel van materiaal</b>	Cement
<b>Gebondenheid op basis van bindmiddel</b>	Hecht
<b>Hoeveelheid (gewicht - aantal)</b>	<ul style="list-style-type: none"><li>• 50,00 kg - 1 stuk</li></ul>
<b>Totaal gewicht</b>	50,00 kg
<b>Identificatiemethode</b>	Vaststelling met monstername
<b>Destructieve handeling voor identificatie</b>	Nee
<b>Opmerking</b>	Afmetingen/gewichten zijn een beredeneerde schatting , er worden geen rechten aan verleend.

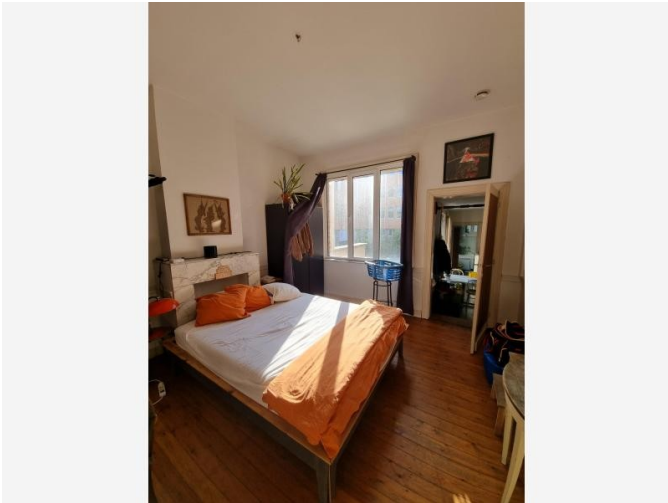
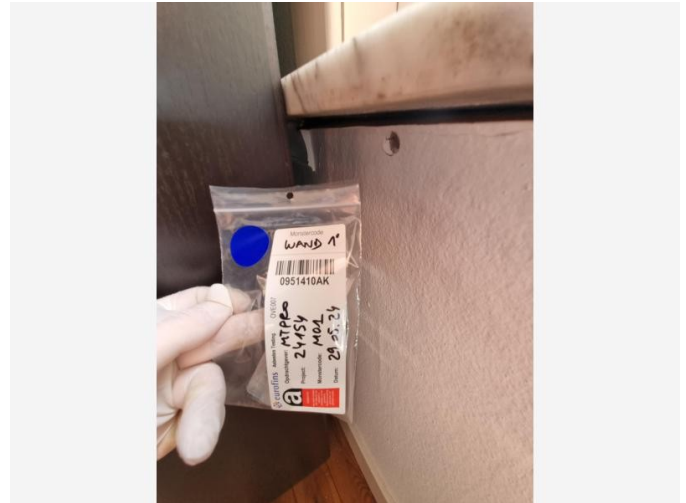
# Fiche 5: Pleister wand

Geen asbest

#	Type	Referentie	Resultaat
5.1	Mengmonster	M01	Geen asbest

<b>Beschrijving</b>	Pleister wand
<b>Omgeving</b>	Binnen
<b>Primaire drager</b>	Binnenwand
<b>Bindmiddel van materiaal</b>	Gips - kalk
<b>Gebondenheid op basis van bindmiddel</b>	Niet-hechtgebonden
<b>Hoeveelheid (oppervlakte - dikte - aantal)</b>	• 100,00 m <sup>2</sup> - 1,00 cm - 1 stuk
<b>Totaal volume</b>	1,00 m <sup>3</sup>
<b>Identificatiemethode</b>	Vaststelling met monsternamen
<b>Destructieve handeling voor identificatie</b>	Nee
<b>Opmerking</b>	Deze oppervlakte is een berekende schatting, er worden geen rechten verleend aan deze oppervlaktes. De dikte is een schatting die voorkomt uit de monsterplaatsen en is daarom niet altijd representatief
