Asbestinventarisatetest

Touwstraat 14, 2060 Antwerpen

Attestnummer : 20240903-000377.000

Uitgegeven op : 03.09.2024

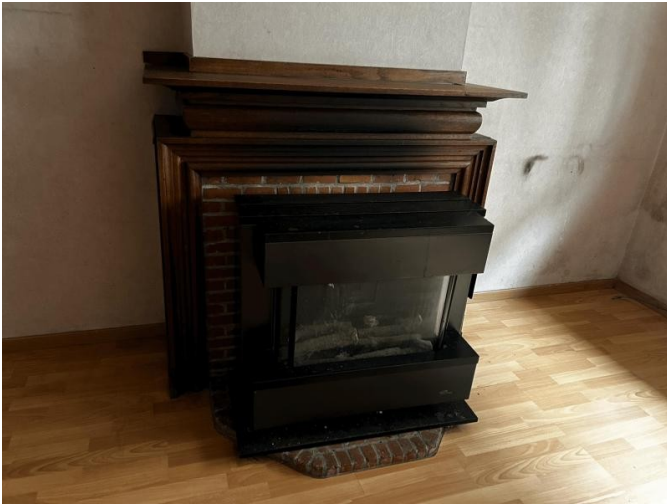
Overzichtsfoto

Het asbestmateriaal valt onder de mijlpaal van 2034.

Eindbeoordeling materiaalrisico	Verhoogd materiaalrisico en/of verhoogde kans op vezelvrijgave
---------------------------------	--

Gebondenheid	Categorie 2: niet-hechtgebonden met matrix
Asbestsoort (vezeltype)	Amfibool aanwezig, uitgezonderd crocidoliet
Asbestconcentratie	Hoog ($\geq 50\%$)
Afschermingsgraad van het gehele materiaal	Geheel of deels (ook) vrij aan binnenluchtstromen
Toestand van het materiaal	Onbeschadigd, niet verweerd

Beschrijving	gaskachel
Omgeving	Binnen
Primaire drager	HVAC infrastructuur en uitrusting
Asbestmateriaal	Pakking, dichting
Bindmiddel van asbestmateriaal	Karton - papier - viltachtig
Gebondenheid op basis van bindmiddel	Niet-hechtgebonden
Hoeveelheid (gewicht - aantal)	<ul style="list-style-type: none">• 2,00 kg - 1 stuk
Totaal gewicht	2,00 kg
Eenvoudig bereikbaar	Ja
Bevestigingswijze	<ul style="list-style-type: none">• Los (al dan niet bedekt)
Identificatiemethode	Vaststelling zonder monstername
Destructieve handeling voor identificatie	Nee

Verwijderen

- Zorg voor een veilig beheer. Vermijd het beschadigen van het asbestmateriaal. Controleer de toestand jaarlijks op wijzigingen.

- Eenvoudige handelingen: mag via doe-het-zelf of door werknemer(s) met opleidingsattest eenvoudige handelingen voer de ketel in zijn geheel af
