Asbestinventarisatetest

Gasthuisstraat 62/31625704, 2300 Turnhout

Attestnummer : 20240523-000184.000

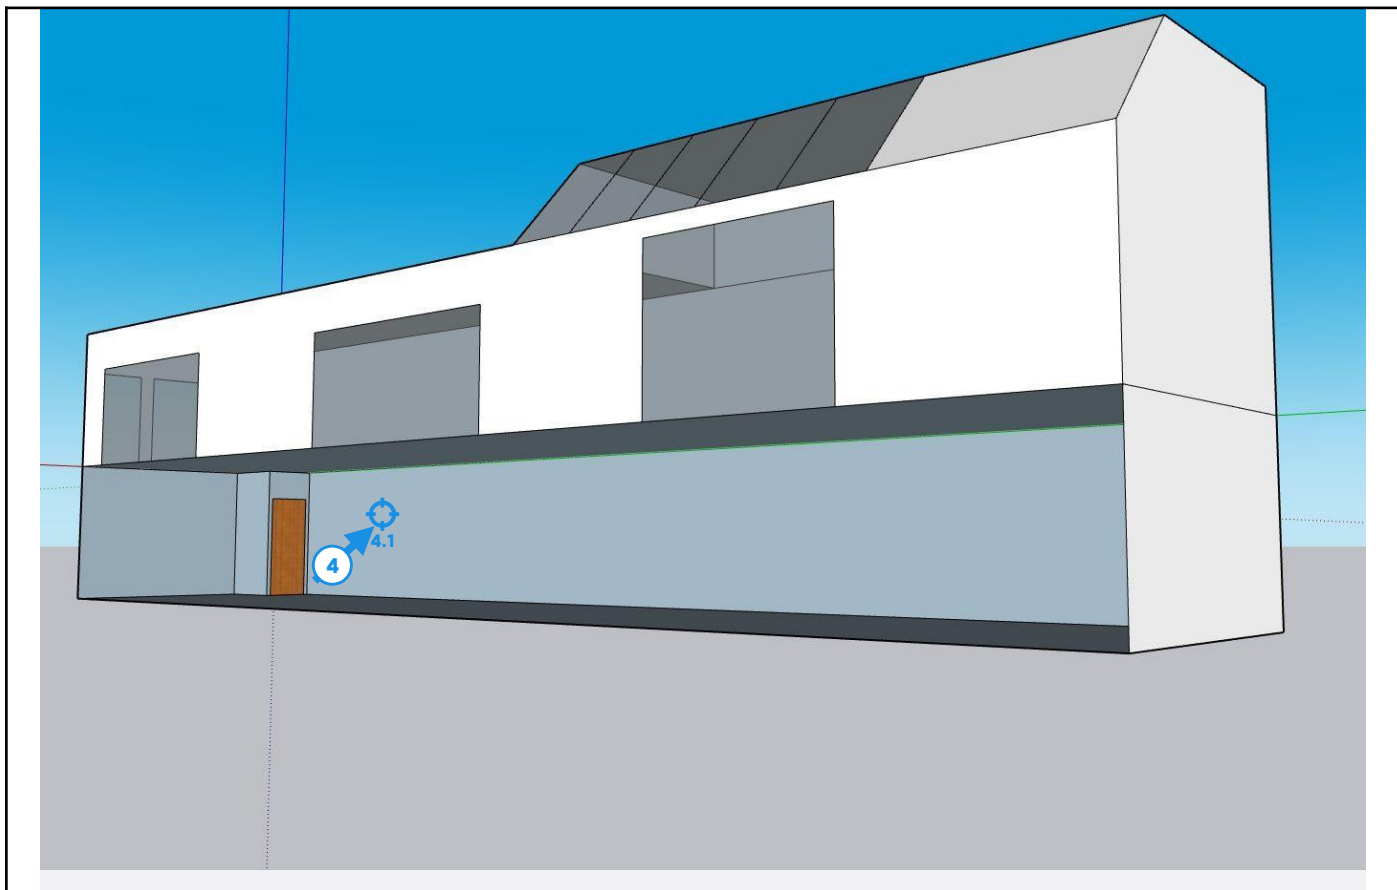
Plan 1.2: pleister muur keuken/kelder

Beschrijving	Type	Actie
4. pleister muur keuken/kelder	Geen asbest	-
4.1 Code: mm2	Mengmonster	-

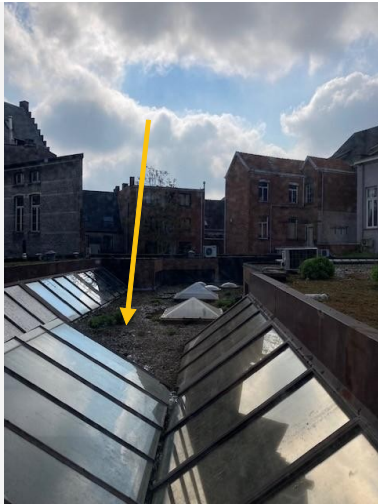
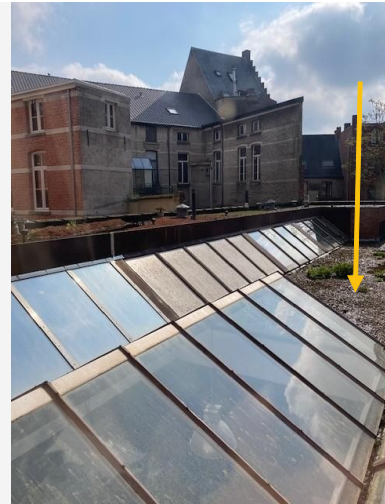
Overzichtsfoto

Het asbestmateriaal valt onder de mijlpaal van 2040.

Eindbeoordeling materiaalrisico	Verhoogd materiaalrisico en/of verhoogde kans op vezelvrijgave
---------------------------------	--

Gebondenheid	Categorie 1: hechtgebonden in oorsprong
Asbestsoort (vezeltype)	Alleen chrysotiel
Asbestconcentratie	Laag (< 50%)
Afschermingsgraad van het gehele materiaal	Geheel of deels vrij aan de buitenlucht
Toestand van het materiaal	Matig beschadigd, matig verweerd

Beschrijving	roofing plat dak
Omgeving	Buiten
Primaire drager	Plat dak
Asbestmateriaal	Dak- en gevelbekleding - Roofing
Bindmiddel van asbestmateriaal	Bitumen (roofing, teer, asfalt)
Gebondenheid op basis van bindmiddel	Hecht
Hoeveelheid (oppervlakte - aantal)	• 36,00 m ² - 1 stuk
Totale oppervlakte	36,00 m ²
Eenvoudig bereikbaar	Ja
Bevestigingswijze	• Verlijmd, ingegoten, versmeerd

- Zorg voor een veilig beheer. Vermijd het beschadigen van het asbestmateriaal. Controleer de toestand jaarlijks op wijzigingen.

- Hermetische zone (erkend asbestverwijderaar)
Voor de verwijdering van asbest verwijs ik graag naar [Ovam.Vlaanderen.be/wie-mag-wat-verwijderen](https://www.ovam.vlaanderen.be/wie-mag-wat-verwijderen).

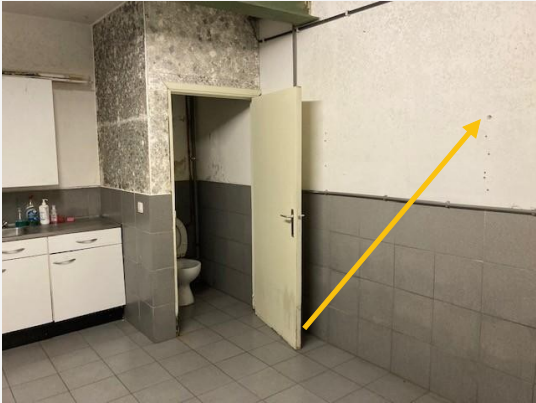
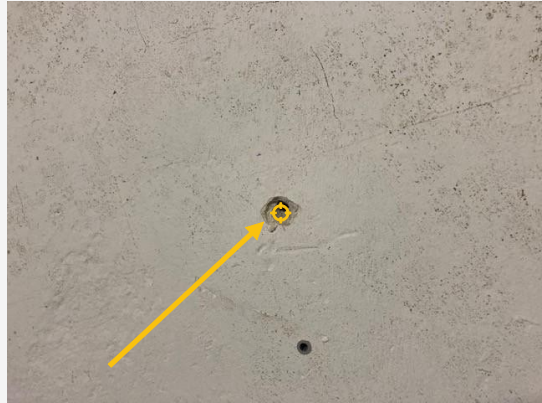
Overzichtsfoto

Geen asbest

#	Type	Referentie	Resultaat
4.1	Mengmonster	mm2	Geen asbest

Beschrijving	pleister muur keuken/kelder
Omgeving	Binnen
Primaire drager	Binnenwand
Bindmiddel van materiaal	Gips - kalk
