Asbestinventarisatetest

Gasthuisstraat 62/31625706, 2300 Turnhout

Attestnummer : 20240530-000129.000

Uitgegeven op : 30.05.2024

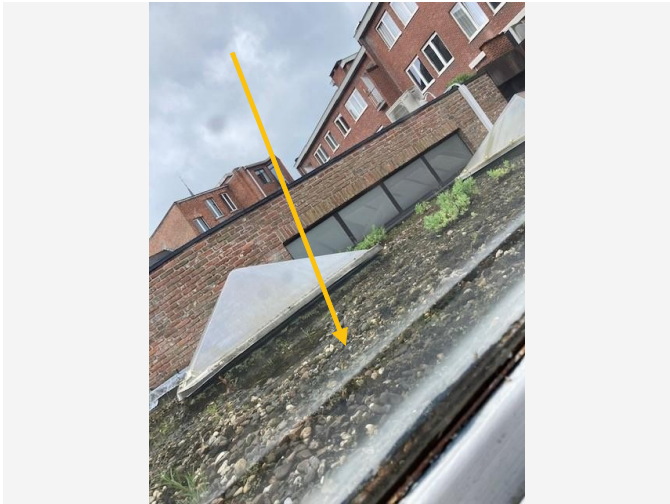
Het asbestmateriaal valt onder de mijlpaal van 2040.

Eindbeoordeling materiaalrisico	Verhoogd materiaalrisico en/of verhoogde kans op vezelvrijgave
---------------------------------	--

Gebondenheid	Categorie 1: hechtgebonden in oorsprong
Asbestsoort (vezeltype)	Alleen chrysotiel
Asbestconcentratie	Laag (< 50%)
Afschermingsgraad van het gehele materiaal	Geheel of deels vrij aan de buitenlucht
Toestand van het materiaal	Matig beschadigd, matig verweerd

Beschrijving	roofing plat dak
Omgeving	Buiten
Primaire drager	Plat dak
Asbestmateriaal	Dak- en gevelbekleding - Roofing
Bindmiddel van asbestmateriaal	Bitumen (roofing, teer, asfalt)
Gebondenheid op basis van bindmiddel	Hecht
Hoeveelheid (oppervlakte - aantal)	<ul style="list-style-type: none">• 18,00 m² - 1 stuk
Totale oppervlakte	18,00 m ²
Eenvoudig bereikbaar	Ja
Bevestigingswijze	<ul style="list-style-type: none">• Verlijmd, ingegoten, versmeerd

Verwijderen

- Zorg voor een veilig beheer. Vermijd het beschadigen van het asbestmateriaal. Controleer de toestand jaarlijks op wijzigingen.

- Hermetische zone (erkend asbestverwijderaar)
Voor de verwijdering van asbest verwijs ik graag naar [Ovam.Vlaanderen.be/wie-mag-wat-verwijderen](https://www.ovam.vlaanderen.be/wie-mag-wat-verwijderen).

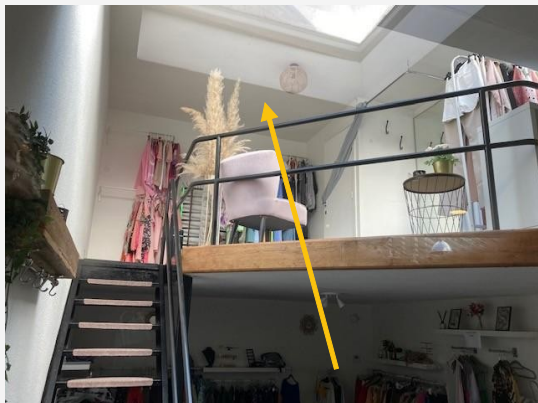
Vrije foto

In vele ruimtes op het gelijkvloers en het 1ste vd zijn valse plafonds en gyproc-wanden geplaatst. Hieronder zal hoogstwaarschijnlijk bezetting zitten. Echter niet waarneembaar/vast te stellen.

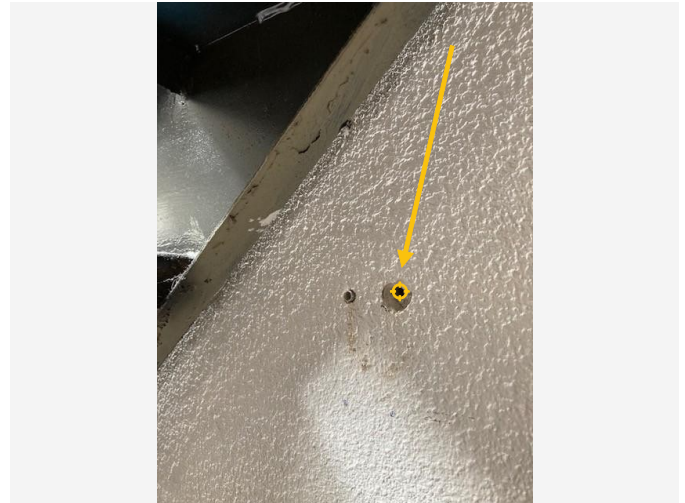
Fiche 5: pleister muur gvl

Geen asbest

#	Type	Referentie	Resultaat
5.1	Puntmonster	mm3	Geen asbest

Beschrijving	pleister muur gvl
Omgeving	Binnen
Primaire drager	Binnenwand
Bindmiddel van materiaal	Gips - kalk
