# Asbestinventarisatetest

Graatakker 79/2, 2300 Turnhout

Attestnummer : 20240808-000181.000

Uitgegeven op : 08.08.2024

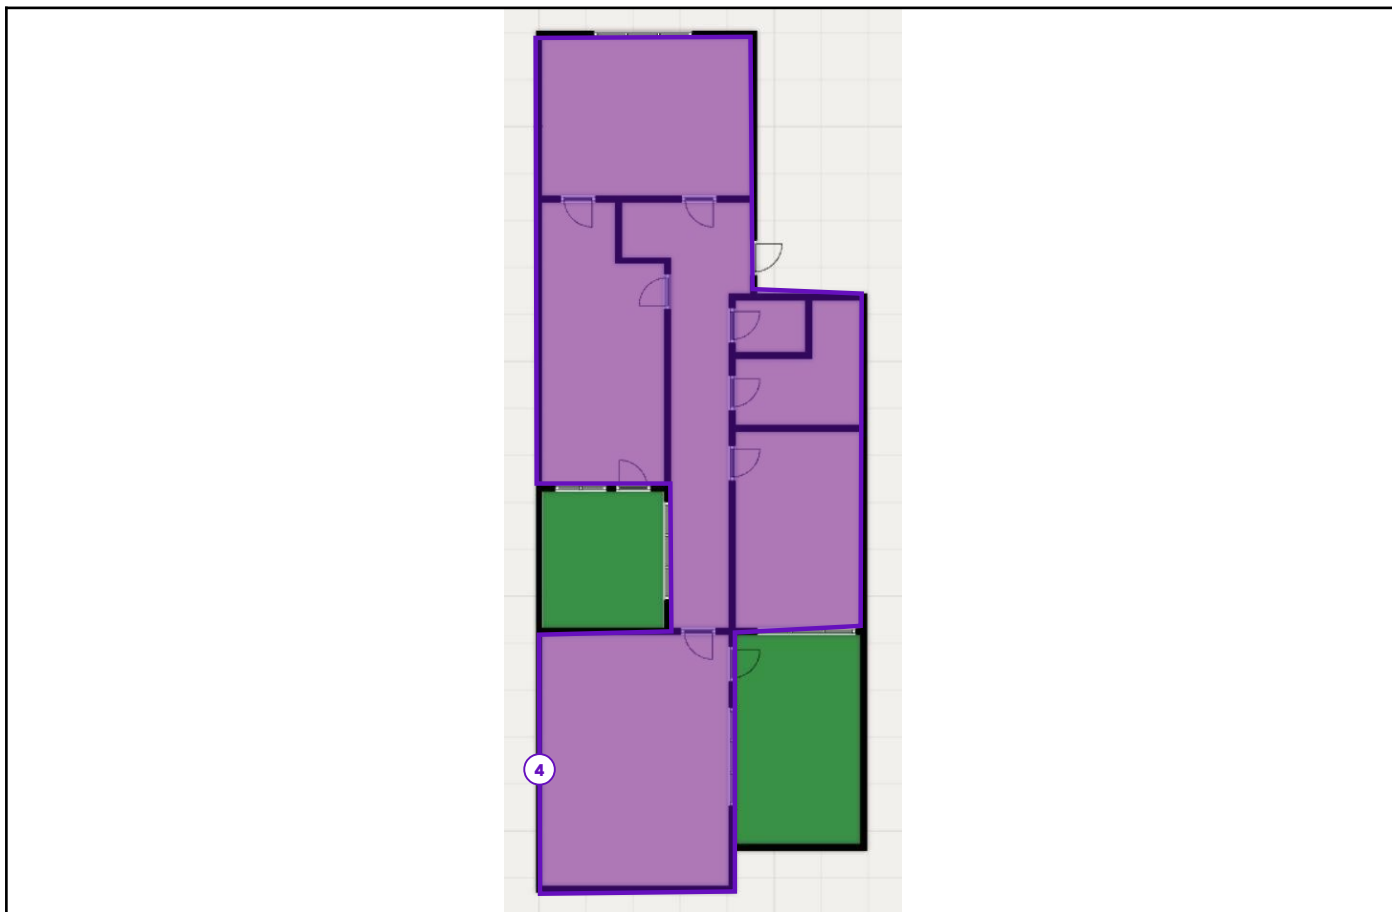
## Plan 1.3: Appartement - Pleister Plafond

Beschrijving	Type	Actie
4. Plafonds	Advies	-

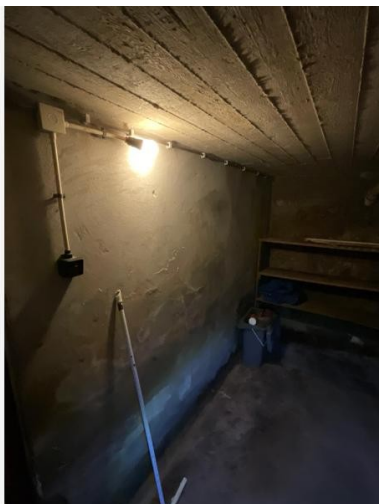
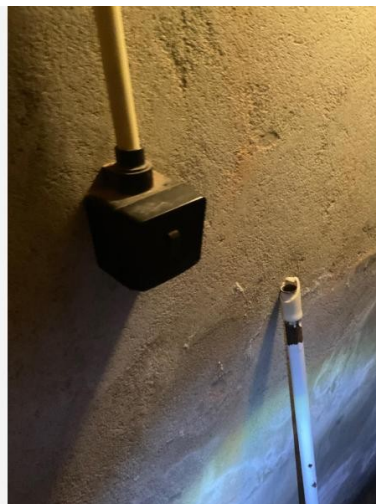
Het asbestmateriaal valt onder de mijlpaal van 2040.

Eindbeoordeling materiaalrisico	Laag materiaalrisico en/of verlaagde kans op vezelvrijgave
---------------------------------	--

Gebondenheid	Categorie 1: hechtgebonden in oorsprong
Asbestsoort (vezeltype)	Crocidoliet aanwezig
Asbestconcentratie	Laag (< 50%)
Afschermingsgraad van het gehele materiaal	Geheel of deels (ook) vrij aan de binnenlucht
Toestand van het materiaal	Onbeschadigd, niet verweerd

Beschrijving	Bakeliet Berging
Omgeving	Binnen
Primaire drager	Communicatie en elektrische infrastructuur en uitrusting
Asbestmateriaal	Plaat, paneel, tablet - Type Bakeliet
Bindmiddel van asbestmateriaal	Kunststof of -hars
Gebondenheid op basis van bindmiddel	Hecht
Hoeveelheid (oppervlakte - dikte - aantal)	<ul style="list-style-type: none"><li>• 0,40 m<sup>2</sup> - 0,50 cm - 1 stuk</li></ul>
Totaal volume	0,002 m <sup>3</sup>
Eenvoudig bereikbaar	Ja
Bevestigingswijze	<ul style="list-style-type: none"><li>• Geschroefd</li></ul>
Identificatiemethode	Vaststelling zonder monstername
Destructieve handeling voor identificatie	Nee
Opmerking	De opgegeven hoeveelheid is een berekening.

- Zorg voor een veilig beheer. Vermijd het beschadigen van het asbestmateriaal. Controleer de toestand jaarlijks op wijzigingen.

- Eenvoudige handelingen: mag via doe-het-zelf of door werknemer(s) met opleidingsattest eenvoudige handelingen  
Hechtgebonden toepassing kan zelf worden verwijderd, mits deze in één geheel weggenomen kan worden zonder beschadiging en met gebruik van P3-mondmaskers. Breng alles stevig dubbel verpakt in plastic naar het containerpark. Laat echter deze toepassing buiten werking zetten door een elektricien

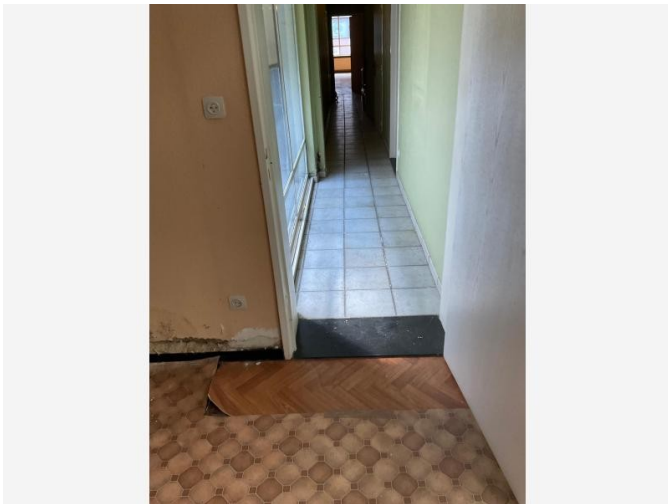
Het asbestmateriaal valt onder de mijlpaal van 2040.

Eindbeoordeling materiaalrisico	Zeer laag materiaalrisico en/of zeer lage kans op vezelvrijgave
---------------------------------	---

Gebondenheid	Categorie 1: hechtgebonden in oorsprong
Asbestsoort (vezeltype)	Alleen chrysotiel
Asbestconcentratie	Laag (< 50%)
Afschermingsgraad van het gehele materiaal	Geheel of deels (ook) vrij aan de binnenlucht
Toestand van het materiaal	Onbeschadigd, niet verweerd

#	Type	Referentie	Resultaat
2.1	Mengmonster	mm3	Chrysotiel

Beschrijving	Dorpels
Omgeving	Binnen
Primaire drager	Vloer
Asbestmateriaal	Plaat, paneel, tablet - Type Massal
Bindmiddel van asbestmateriaal	Cement
Gebondenheid op basis van bindmiddel	Hecht
Hoeveelheid (oppervlakte - dikte - aantal)	• 1,00 m <sup>2</sup> - 1,00 cm - 9 stuks
Totaal volume	0,09 m <sup>3</sup>
Eenvoudig bereikbaar	Ja
Bevestigingswijze	• Verlijmd, ingegoten, versmeerd
Identificatiemethode	Vaststelling met monstername
Destructieve handeling voor identificatie	Nee

- Zorg voor een veilig beheer. Vermijd het beschadigen van het asbestmateriaal. Controleer de toestand jaarlijks op wijzigingen.

- Eenvoudige handelingen: mag via doe-het-zelf of door werknemer(s) met opleidingsattest eenvoudige handelingen  
Hechtgebonden toepassing kan zelf worden verwijderd, mits deze in één geheel weggenomen kan worden zonder beschadiging en met gebruik van P3-mondmaskers. Breng alles stevig dubbel verpakt in plastic naar het containerpark.
