Rapport de contrôle d'installations électriques à basse et à très basse tension

RÉF. 100/2024/73976/01:2

DATE DU CONTRÔLE ADRESSE DU CONTRÔLE 01/08/2024 (8:25 - 8:45)

Avenue René Comhaire 2 (étage TYPE DE CONTRÔLE Visite de contrôle vente ancienne installation (8.4.2.)

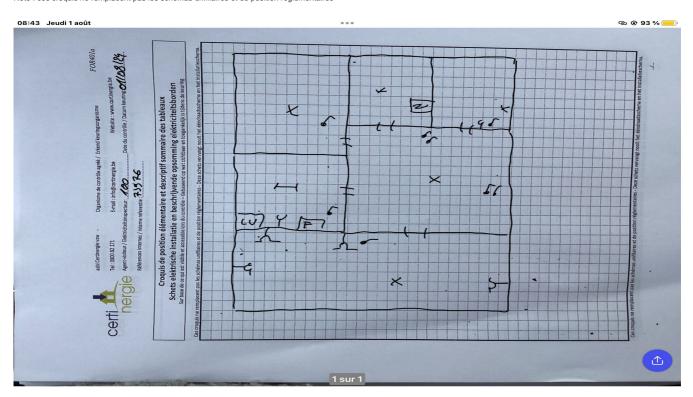
Croquis de position élémentaire et descriptif sommaire des tableaux

sur base de ce qui est visible et accessible lors du contrôle Note : ces croquis ne remplacent pas les schémas unifilaires et de position réglementaires
