Asbestinventarisatetest

23062M0017/00A000

Attestnummer : 20241121-000004.000

Zone 1: Hoofdgebouw

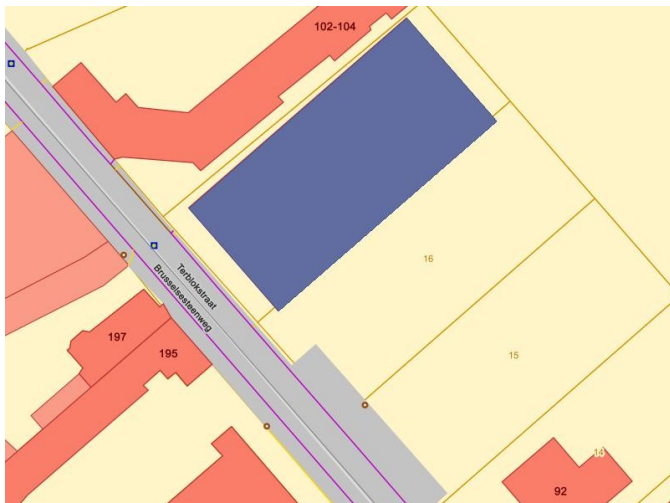
- 1 Asbestmateriaal**
- 0 Beperkingen
- 0 Uitsluitingen
- 0 Roerende goederen
- 0 Puin, steenslag, (water)bodem
- 0 Adviezen
- 2 Geen asbest**

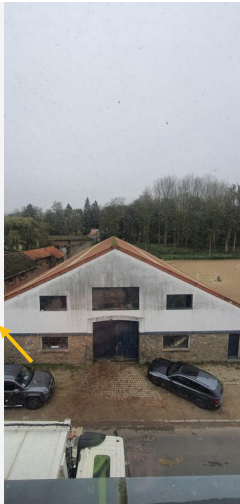
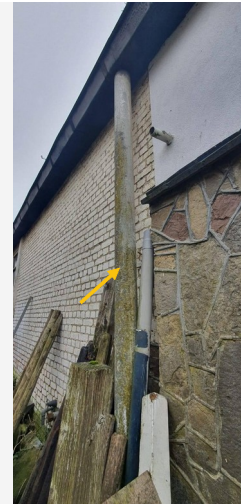
Overzichtsfoto

Detailfoto

Het asbestmateriaal valt onder de mijlpaal van 2040.

Eindbeoordeling materiaalrisico	Laag materiaalrisico en/of verlaagde kans op vezelvrijgave
---------------------------------	--

Gebondenheid	Categorie 1: hechtgebonden in oorsprong
Asbestsoort (vezeltype)	Crocidoliet aanwezig
Asbestconcentratie	Laag (< 50%)
Afschermingsgraad van het gehele materiaal	Geheel of deels vrij aan de buitenlucht
Toestand van het materiaal	Licht beschadigd, licht verweerd. Intact calciumsilicaatmateriaal of categorie III 'gebondenheid'

Beschrijving	Asbest cementbuis
Omgeving	Buiten
Primaire drager	Vloer
Asbestmateriaal	Buis, koker, leiding, pijp, doorvoer
Bindmiddel van asbestmateriaal	Cement
Gebondenheid op basis van bindmiddel	Hecht
Hoeveelheid (lengte - omtrek - dikte - aantal)	<ul style="list-style-type: none">• 4,00 m - 20,00 cm - 1,00 cm - 5 stuks
Totaal volume	0,04 m ³
Eenvoudig bereikbaar	Ja
Bevestigingswijze	<ul style="list-style-type: none">• Los (al dan niet bedekt)
Identificatiemethode	Vaststelling zonder monstername
Destructieve handeling voor identificatie	Nee

- Zorg voor een veilig beheer. Vermijd het beschadigen van het asbestmateriaal. Controleer de toestand jaarlijks op wijzigingen.

- Eenvoudige handelingen: mag via doe-het-zelf of door werknemer(s) met opleidingsattest eenvoudige handelingen
Eenvoudige handelingen: mag via doe-het-zelf of door werknemer(s) met opleidingsattest eenvoudige handelingen, moet verwijderd worden zonder te breken en moet in zijn geheel verpakt worden en afgevoerd naar afvalcontainer voorzien voor asbestafval. Gebruik telkens een FFP3 masker, handschoenen en een tweek

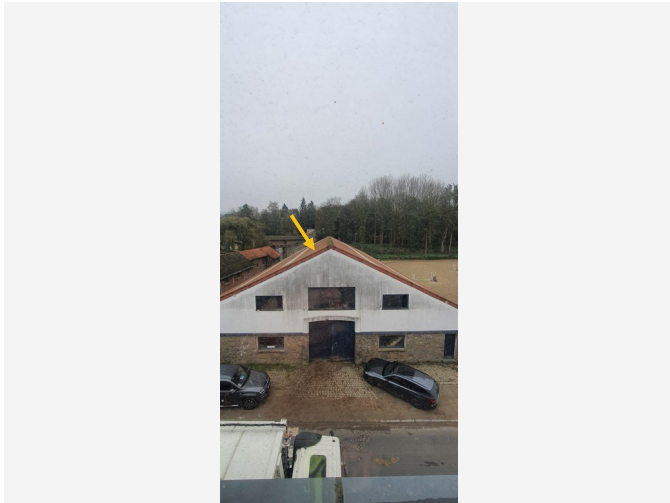
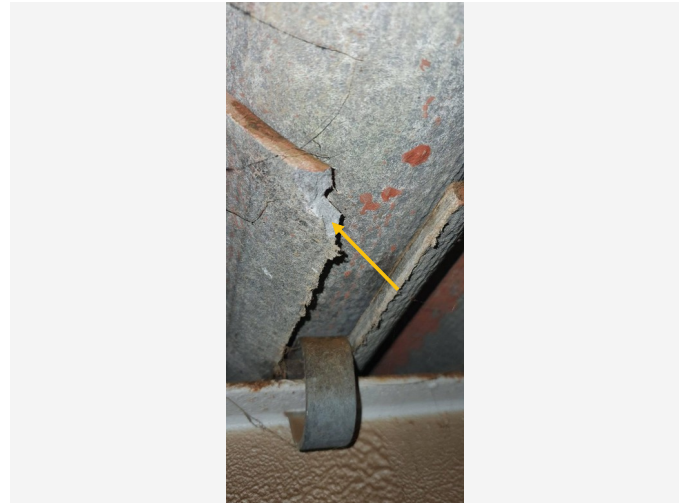
Fiche 2: PM02 GOLFPLAAT

Overzichtsfoto

Detailfoto

Geen asbest

#	Type	Referentie	Resultaat
2.1	Puntmonster	PM02	Geen asbest

Beschrijving	PM02 GOLFPLAAT
Omgeving	Buiten
Primaire drager	Schuin dak
Bindmiddel van materiaal	Cement
Gebondenheid op basis van bindmiddel	Hecht
Hoeveelheid (oppervlakte - aantal)	• 1.150,00 m ² - 1 stuk
Totale oppervlakte	1.150,00 m ²
Identificatiemethode	Vaststelling met monstername
Destructieve handeling voor identificatie	Nee

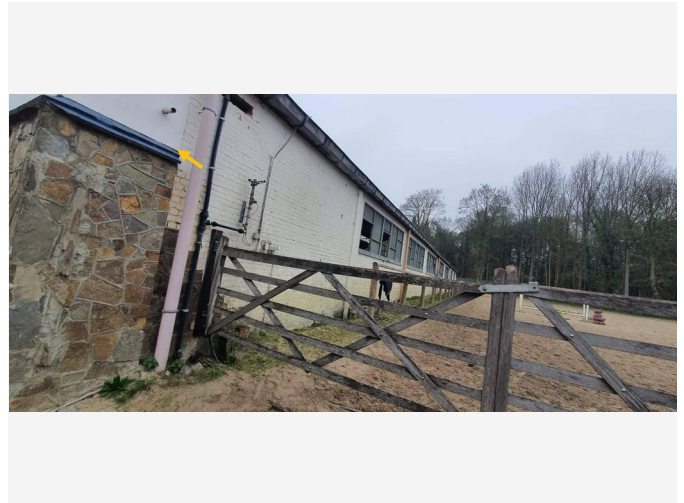
Fiche 3: PM01 crepi

Overzichtsfoto

Detailfoto

Geen asbest

#	Type	Referentie	Resultaat
3.1	Puntmonster	PM01	Geen asbest

Beschrijving	PM01 crepi
Omgeving	Buiten
Primaire drager	Wand buitenschil
Bindmiddel van materiaal	Gips - kalk
Gebondenheid op basis van bindmiddel	Niet-hechtgebonden
Hoeveelheid (oppervlakte - dikte - aantal)	• 250,00 m ² - 0,50 cm - 1 stuk
Totaal volume	1,25 m ³
Identificatiemethode	Vaststelling met monstername
Destructieve handeling voor identificatie	Nee
Opmerking	Oppervlakte is een ruwe schatting
