Asbestinventarisatetest

Schuttersstraat 20/102, 3650 Dilsen-Stokkem

Attestnummer : 20230925-000274.000

Uitgegeven op : 25.09.2023

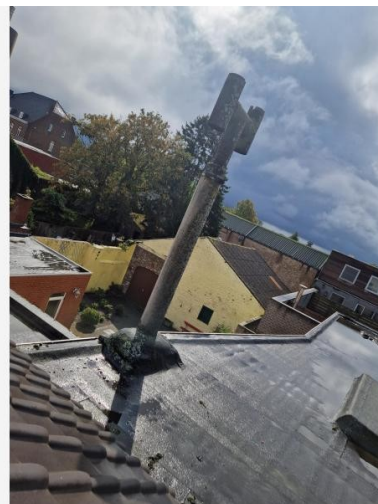
Het asbestmateriaal valt onder de mijlpaal van 2034.

Eindbeoordeling materiaalrisico	Verhoogd materiaalrisico en/of verhoogde kans op vezelvrijgave
---------------------------------	--

Gebondenheid	Categorie 1: hechtgebonden in oorsprong
Asbestsoort (vezeltype)	Crocidoliet aanwezig
Asbestconcentratie	Laag (< 50%)
Afschermingsgraad van het gehele materiaal	Geheel of deels vrij aan de buitenlucht
Toestand van het materiaal	Matig beschadigd, matig verweerd

Beschrijving	Schouwpijp
Omgeving	Buiten
Primaire drager	HVAC infrastructuur en uitrusting
Asbestmateriaal	Rookgaskanaal
Bindmiddel van asbestmateriaal	Cement
Gebondenheid op basis van bindmiddel	Hecht
Hoeveelheid (lengte - omtrek - dikte - aantal)	<ul style="list-style-type: none">• 3,00 m - 50,00 cm - 1,00 cm - 1 stuk
Totaal volume	0,015 m ³
Eenvoudig bereikbaar	Ja
Bevestigingswijze	<ul style="list-style-type: none">• Geklemd
Identificatiemethode	Vaststelling zonder monsternamen

- Zorg voor een veilig beheer. Vermijd het beschadigen van het asbestmateriaal. Controleer de toestand jaarlijks op wijzigingen.

- Eenvoudige handelingen: mag via doe-het-zelf of door werknemer(s) met opleidingsattest eenvoudige handelingen
Het betreft een hechtgebonden asbestsoort. Informeer over de juiste technieken en beschermingsmateriaal vooraleer te verwijderen. Het kan via de geijkte kanalen afgevoerd worden bv. inzameling door Limburg.net: <https://www.limburg.net/asbest>.

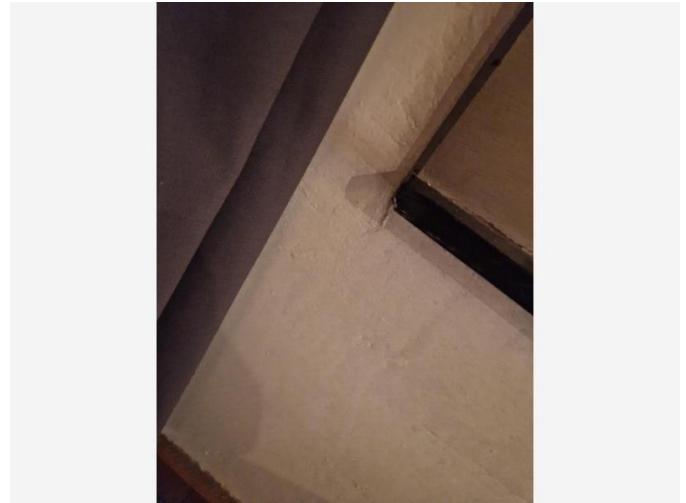
Fiche 3: Vensterbank slaapkamer

Geen asbest

#	Type	Referentie	Resultaat
3.1	Puntmonster	MM1	Geen asbest

Beschrijving	Vensterbank slaapkamer
Omgeving	Binnen
Primaire drager	Vensterbank
Bindmiddel van materiaal	Cement

Gebondenheid op basis van bindmiddel	Hecht
Hoeveelheid (oppervlakte - dikte - aantal)	• 2,00 m ² - 1,00 cm - 1 stuk
Totaal volume	0,02 m ³
Identificatiemethode	Vaststelling met monstername
Destructieve handeling voor identificatie	Nee
