Verslag aangaande huishoudelijke installatie op lage en zeer lage spanning (boek 1 KB 08/09/2019)

Naam en voornaam eigenaar	: [REDACTED]	Adres eigenaar	: [REDACTED]
Opdrachtgever	: [REDACTED]	Datum van onderzoek	: 15-04-2026
Installateur	: /	BTW installateur	: /
Distributiebeheerder	: Fluvius Limburg	Agent-bezoeker	: D.W
Plaats van onderzoek	: Koningin Astridlaan 94 3680 Maaseik

Type lokaal	: Wooneenheid - Huis	Teller nr	: 1SAG1200276868
EAN	: 541449206001273242	Nom. Spanning (V)	: 2x230 V
Max stroom (A)	: 40 A/kVA	Aard van de stromen	: AC
Type alg. schakelaar	: Vermogenschakelaar		
Type aardverbindingssysteem	: TT		
Voedingskabel (hoofd)bord	: Type: XVB - Sectie L: 10 mm ² - N: 10 mm ² - PE: 16 mm ²		
Voedingsbron	: Openbare distributienet		
Decentrale LS productie-eenheid	: Afwezig

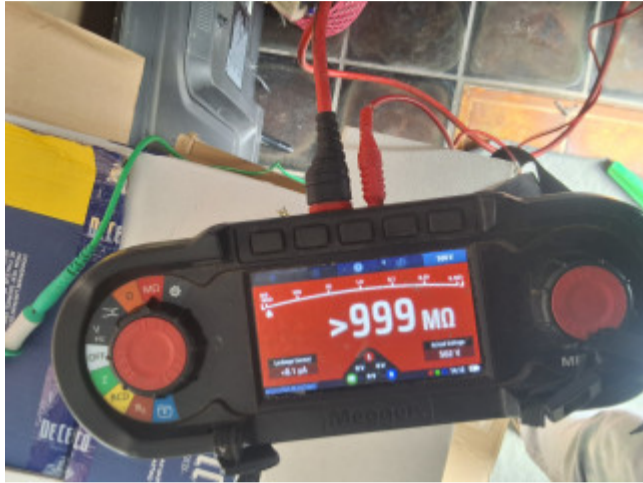
RI

Spreidingsweerstand i.o.m. DSI	: Niet conform - 461 Ohm
Algemeen isolatieniveau	: Conform - 1000 MOhm

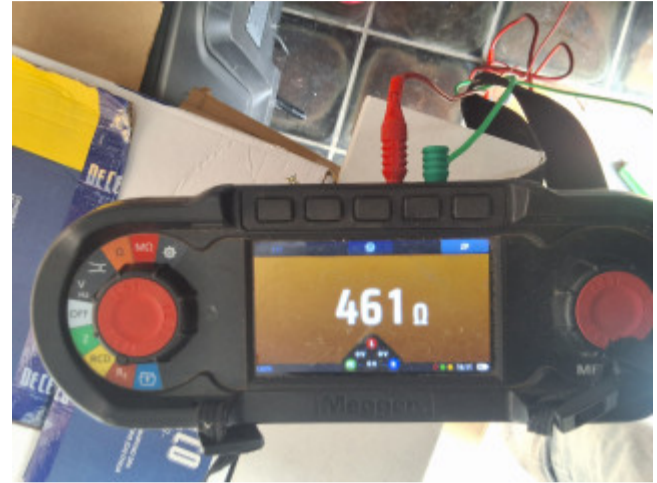
RA

- Eendraadsschema is niet aanwezig. (B1:3.1.2.1.a)
- Situatieplan is niet aanwezig. (B1: 3.1.2.3.a)
- De meetwaarde van de spreidingsweerstand van een huishoudelijke installatie Ra van de aardverbinding is groter dan 30 Ohm en of 100 Ohm. (B1: 5.4.2.1 - 4.2.4.3.b)
