Asbestinventarisatetest

Snoekstraat 18, 3570 Alken

Attestnummer : 20240508-001097.000

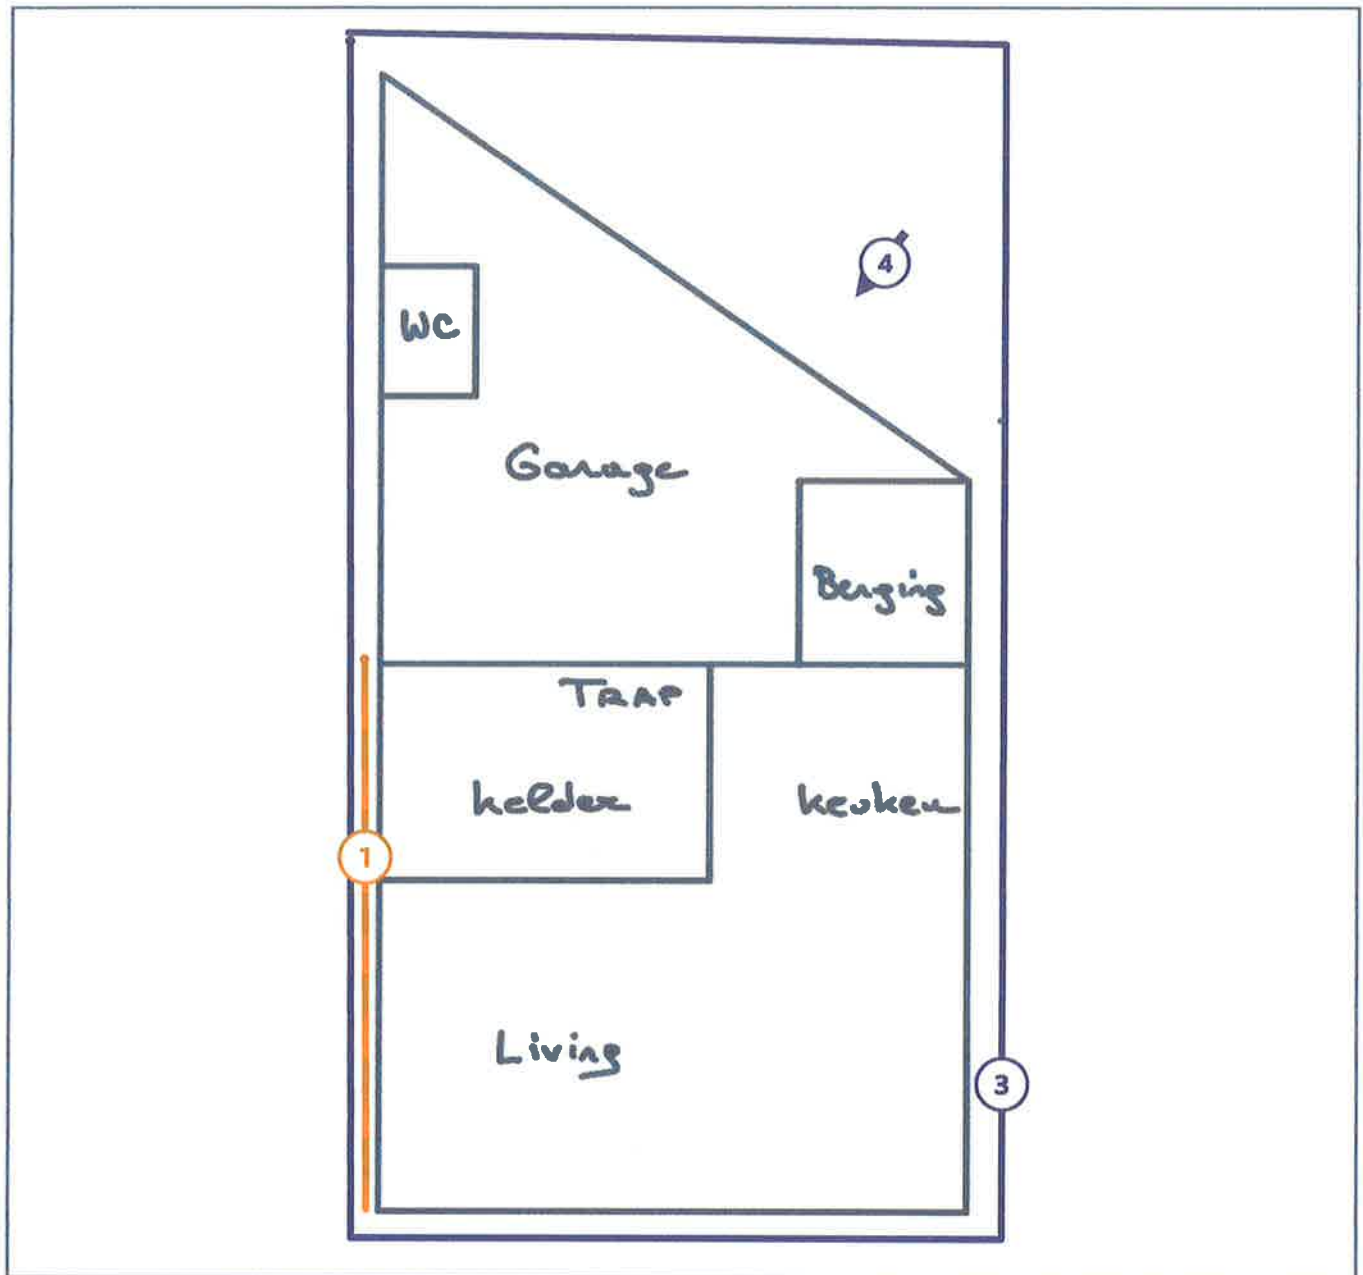
Plan 1.1: Gv

Beschrijving	Type	Actie
1. Gevelbekleding met leien	Asbestmateriaal	Verwijderen
3. Geen muur- of plafondpleisterwerk	Advies	-
4. Decentraal verwarmingstoestellen	Advies	-

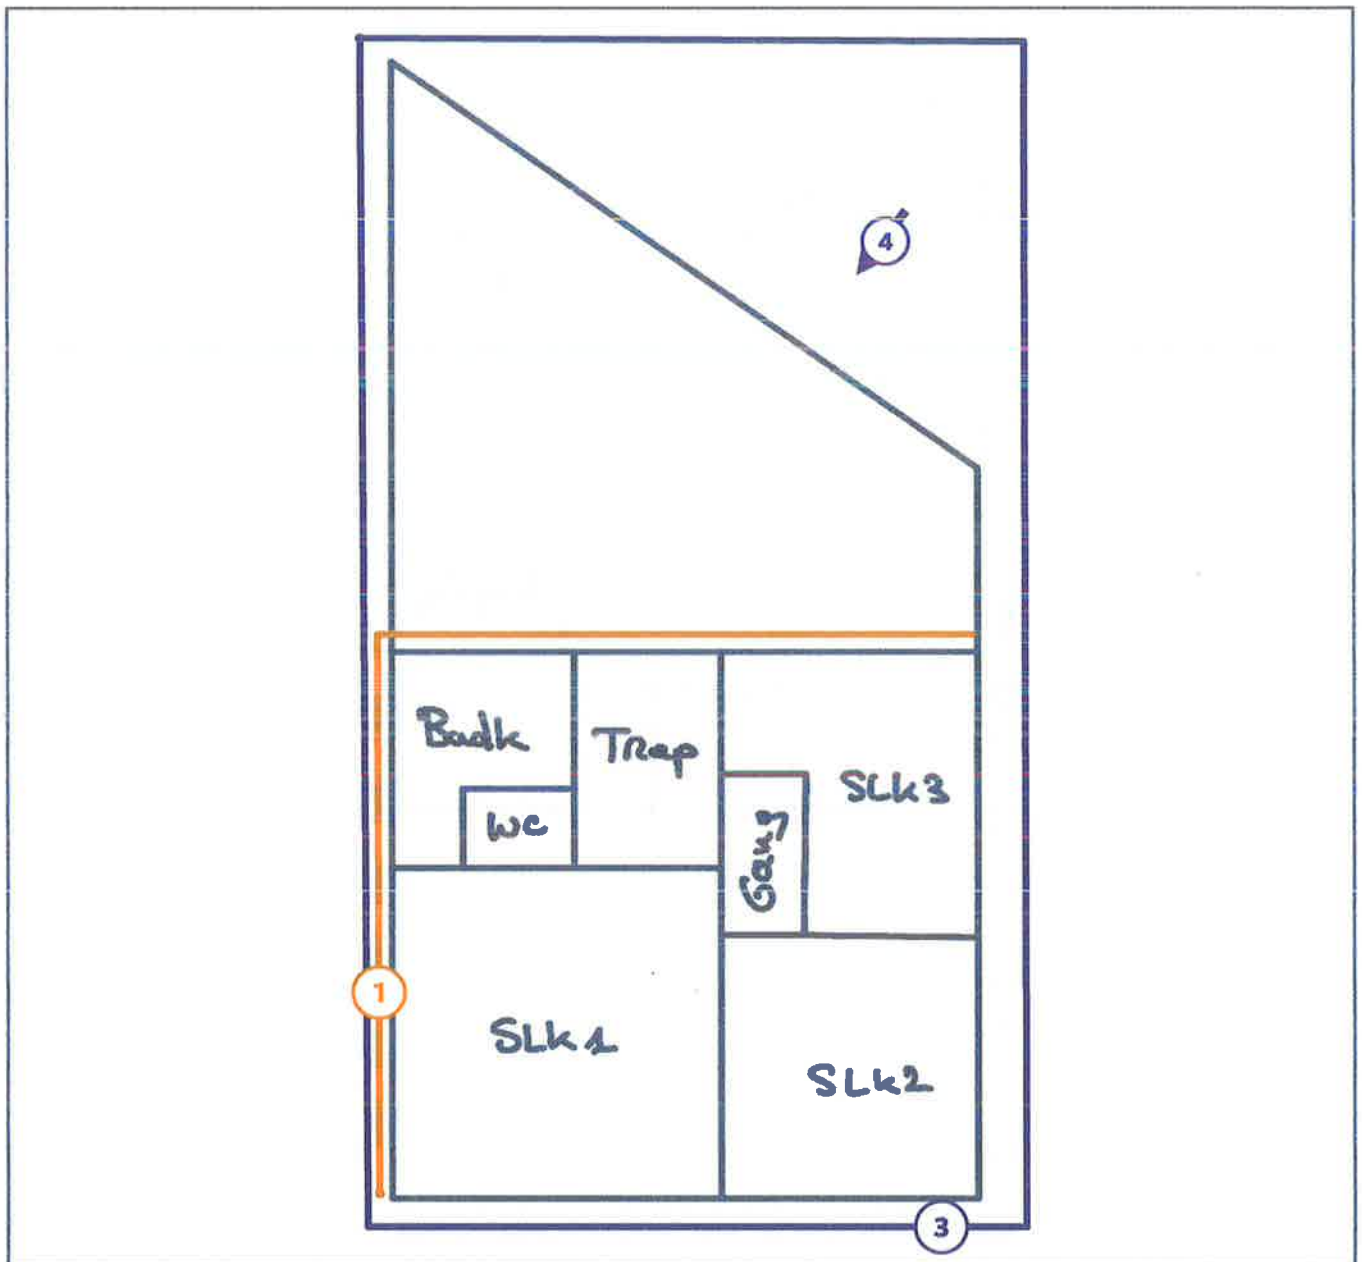
Plan 1.2: Gv+1

Beschrijving	Type	Actie
1. Gevelbekleding met leien	Asbestmateriaal	Verwijderen
3. Geen muur- of plafondpleisterwerk	Advies	-
4. Decentraal verwarmingstoestellen	Advies	-

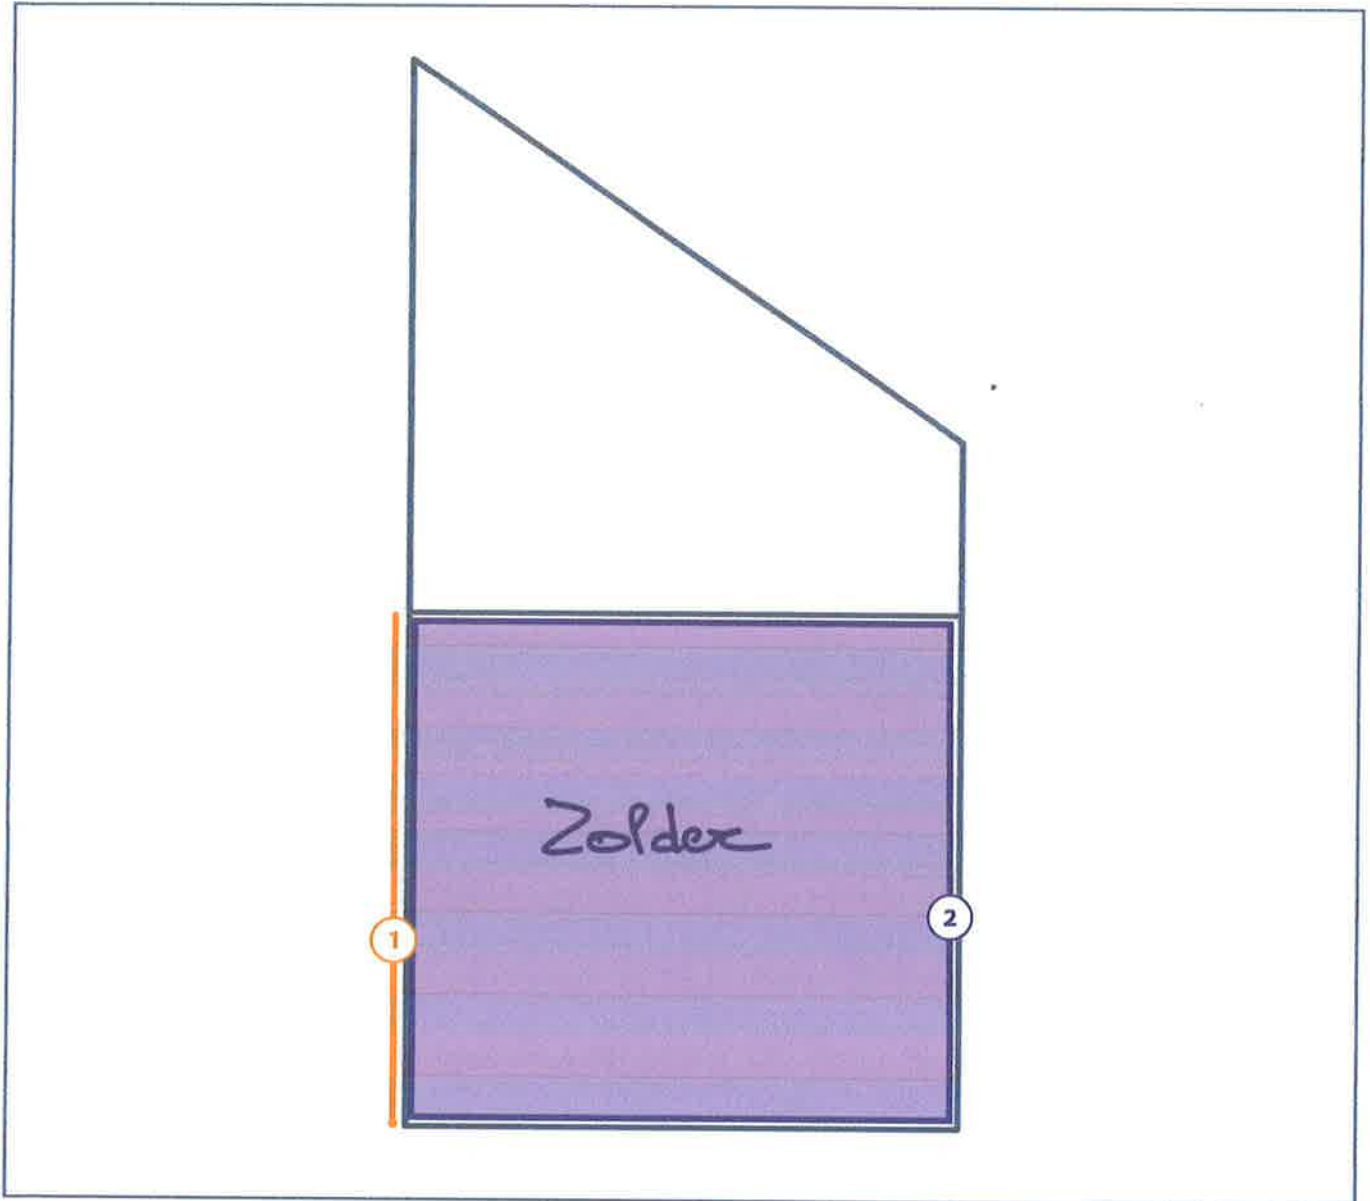
Plan 1.3: Zolder

Beschrijving	Type	Actie
1. Gevelbekleding met leien	Asbestmateriaal	Verwijderen
2. Geen asbesthoudend onderdak vastgesteld	Advies	-

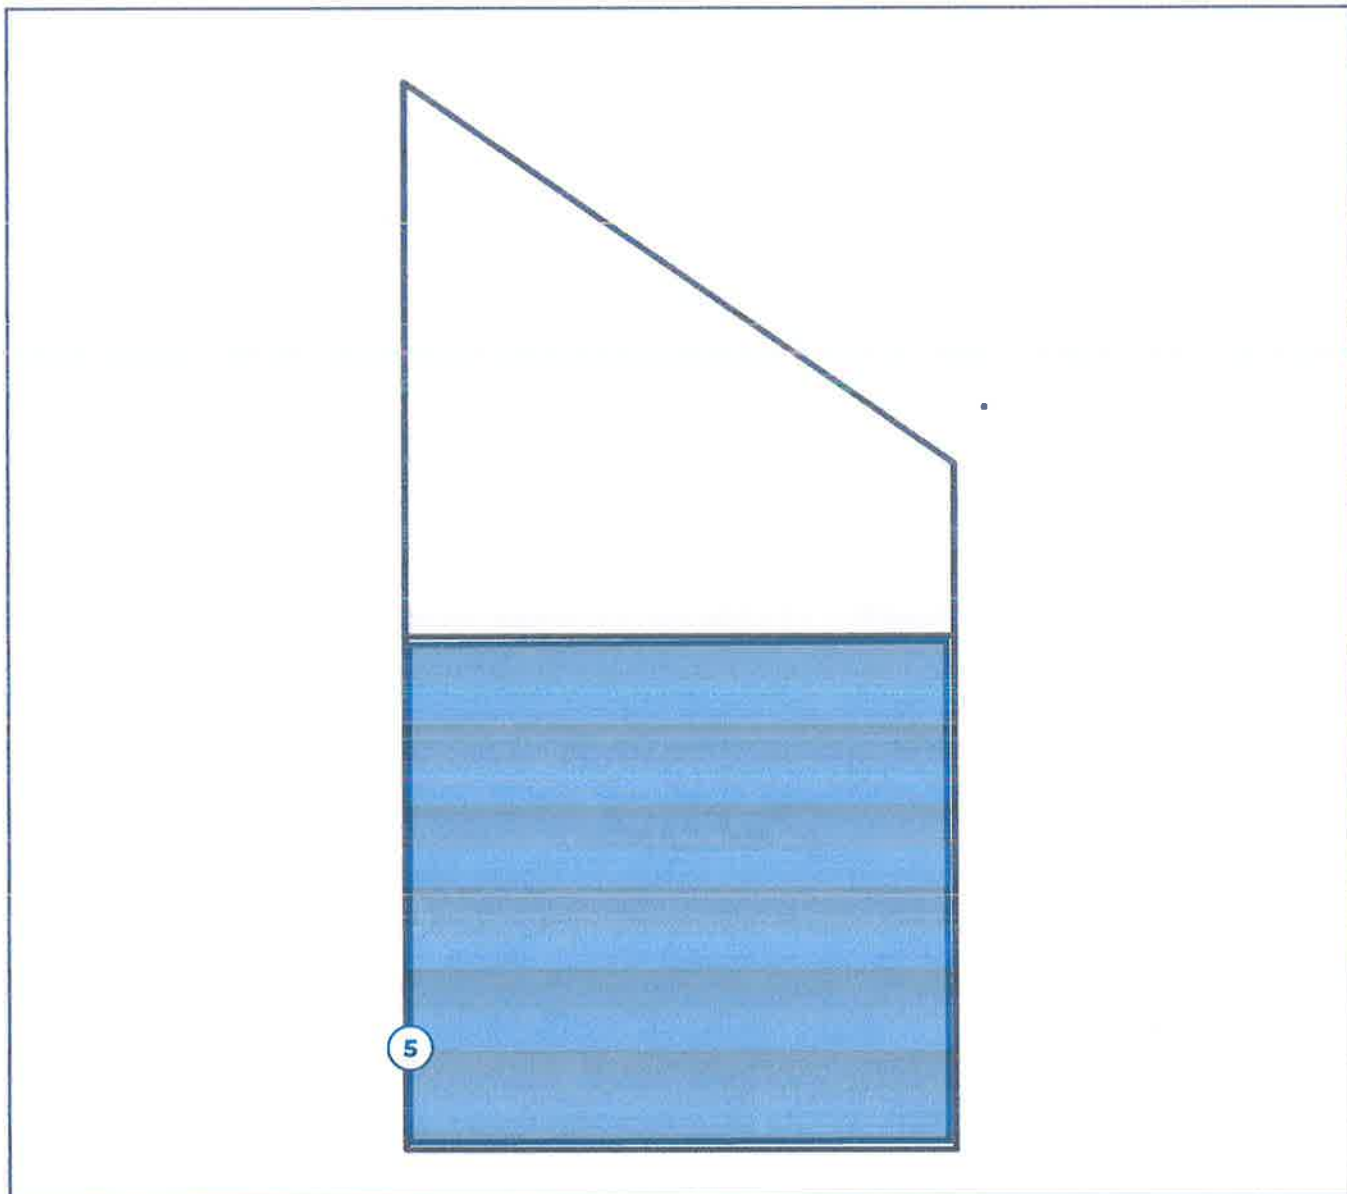
Plan 1.4: Dak

Beschrijving	Type	Actie
5. Hellend dak afgewerkt met bitumen singles	Geen asbest	-

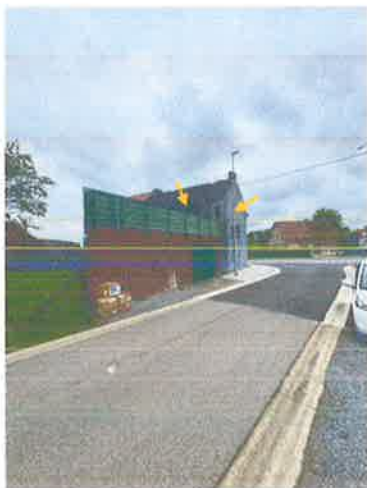
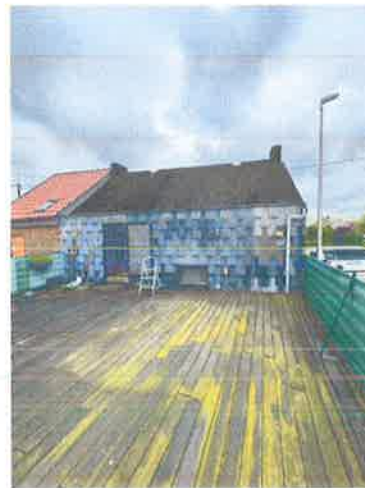
Fiche 1: Gevelbekleding met leien

Eindbeoordeling materiaalrisico	Verhoogd materiaalrisico en/of verhoogde kans op vezelvrijgave
---------------------------------	--

Gebondenheid	Categorie 1: hechtgebonden in oorsprong
Asbestsoort (vezeltype)	Crocidoliet aanwezig
Asbestconcentratie	Laag (< 50%)
Afschermingsgraad van het gehele materiaal	Geheel of deels vrij aan de buitenlucht
Toestand van het materiaal	Matig beschadigd, matig verweerd

Beschrijving	Gevelbekleding met leien
Omgeving	Buiten
Primaire drager	Wand buitenschil
Asbestmateriaal	Dak- en gevelbekleding - Lei, shingle
Bindmiddel van asbestmateriaal	Cement
Gebondenheid op basis van bindmiddel	Hecht

Hoeveelheid (oppervlakte - aantal)	<ul style="list-style-type: none">• 70,00 m² - 1 stuk
Totale oppervlakte	70,00 m ²
Eenvoudig bereikbaar	Ja
Bevestigingswijze	<ul style="list-style-type: none">• Genageld, geniet
Identificatiemethode	Vaststelling zonder monstername
Destructieve handeling voor identificatie	Nee

- Vervang de leien door een asbestvrije toepassing

- Eenvoudige handelingen: mag via doe-het-zelf of door werknemers (met opleidingsattest eenvoudige handelingen)
De leien hebben nog voldoende bindingssterkte.

Het materiaal dient verwijderd te worden conform de bepalingen van de Codex over het welzijn op het werk, Boek VI, Titel 3 (het KB asbest van 16 03 2006).

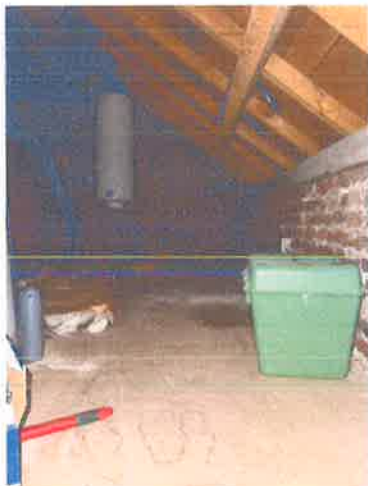
Fiche 2: Geen asbesthoudend onderdak vastgesteld

Er is geen asbesthoudende onderdak in de woning. Controle werd vanop zolder uitgevoerd.

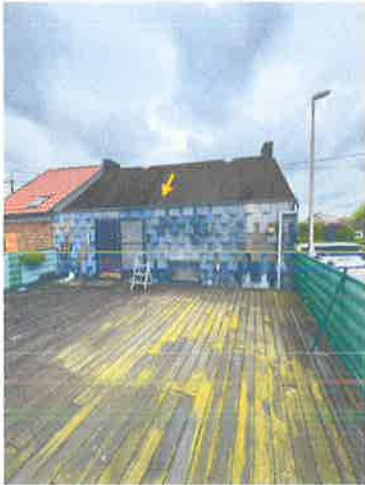
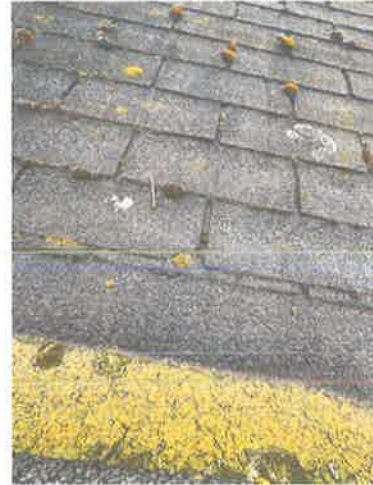
Fiche 5: Hellend dak afgewerkt met bitumen singles

Geen asbest

#	Type	Referentie	Resultaat
5.1	Puntmonster	1	Geen asbest

Beschrijving	Hellend dak afgewerkt met bitumen singles
Omgeving	Buiten
Primaire drager	Schuin dak
Bindmiddel van materiaal	Bitumen (roofing, teer, asfalt)
