Asbestinventarisatetest

Overbosstraat 12, 3730 Hoeselt

Attestnummer : 20230202-000413.000

Uitgegeven op : 02.02.2023

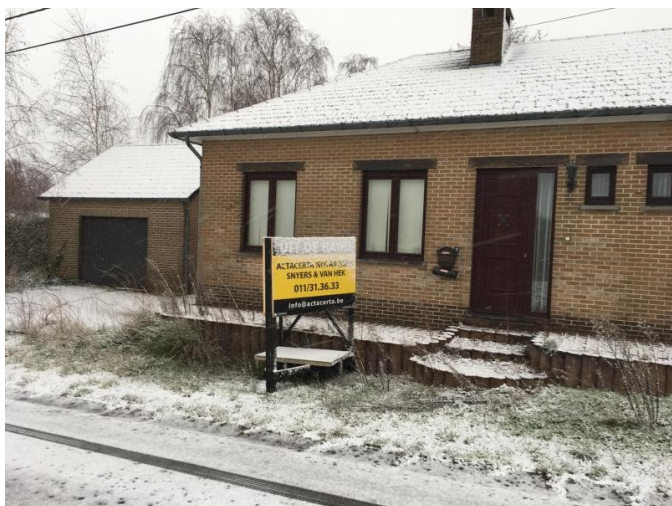
Overzichtsfoto

Detailfoto

Het asbestmateriaal valt onder de mijlpaal van 2034.

Eindbeoordeling materiaalrisico	Laag materiaalrisico en/of verlaagde kans op vezelvrijgave
---------------------------------	--

Gebondenheid	Categorie 1: hechtgebonden in oorsprong
Asbestsoort (vezeltype)	Crocidoliet aanwezig
Asbestconcentratie	Laag (< 50%)
Afschermingsgraad van het gehele materiaal	Geheel of deels vrij aan de buitenlucht
Toestand van het materiaal	Licht beschadigd, licht verweerd. Intact materiaal type Pical – asbestboard of categorie III 'gebondenheid'

#	Type	Referentie	Resultaat
1.1	Puntmonster	20220773- 98_001	Crocidoliet, Chrysotiel

Beschrijving	cementleien dak woning en dak garage
Omgeving	Grenst aan binnen- en buitenlucht
Primaire drager	Schuin dak
Asbestmateriaal	Dak- en gevelbekleding - Lei, shingle
Bindmiddel van asbestmateriaal	Cement
Gebondenheid op basis van bindmiddel	Hecht
Hoeveelheid (oppervlakte - aantal)	• 109,99 m ² - 1 stuk

Totale oppervlakte	109,99 m ²
Eenvoudig bereikbaar	Ja
Bevestigingswijze	<ul style="list-style-type: none">• Genageld, geniet
Identificatiemethode	Vaststelling met monstername
Destructieve handeling voor identificatie	Nee

Verwijderen

- Zorg voor een veilig beheer. Vermijd het beschadigen van het asbestmateriaal. Controleer de toestand jaarlijks op wijzigingen.

- Eenvoudige handelingen: mag via doe-het-zelf of door werknemer(s) met opleidingsattest eenvoudige handelingen
Gebruik FFP3-mondmasker, handschoenen, overall. Materiaal niet gooien of breken. Kijk op www.limburg.net
- asbest voor mogelijkheden en hulpmaatregelen vanuit de overheid.
