Asbestinventarisatetest

Molenweideplein 19/7, 3620 Lanaken

Attestnummer : 20241112-000362.000

Uitgegeven op : 12.11.2024

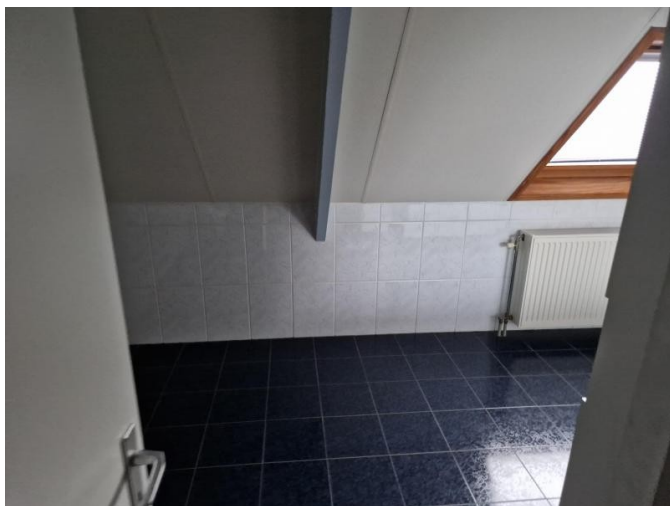
Vrije foto

De onderdakplaten zijn geïdentificeerd als sandwichpanelen dewelke een afsluitende en isolerende rol hebben. Deze werden langs de onderzijde afgezet met gipsplaten, maar niet over het volledige oppervlakte. Langs de buitenzijde worden deze platen ingesloten door dakpannen.

Identificatiemethode	Vaststelling & expertise (niet-asbestverdacht)
Primaire drager	Schuin dak

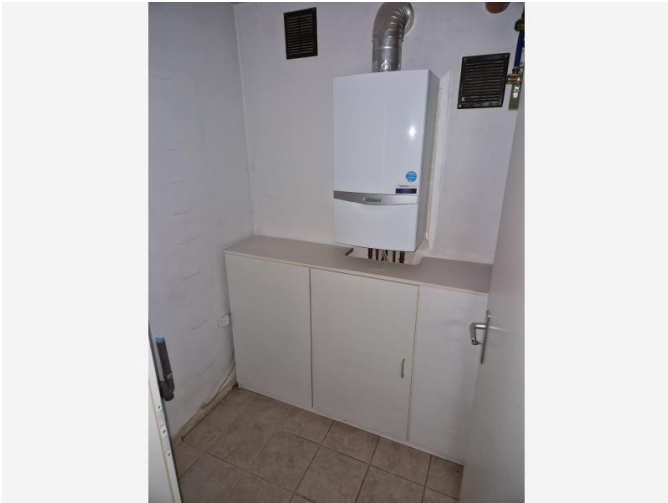
Fiche 2: Pleisterwerk - Wanden

Geen asbest

#	Type	Referentie	Resultaat
2.1	Mengmonster	ASB-01.1	Geen asbest

Beschrijving	Pleisterwerk - Wanden
Omgeving	Binnen
Primaire drager	Binnenwand
Bindmiddel van materiaal	Gips - kalk
Gebondenheid op basis van bindmiddel	Niet-hechtgebonden
Hoeveelheid (oppervlakte - dikte - aantal)	• 200,00 m ² - 1,00 cm - 1 stuk
Totaal volume	2,00 m ³
Identificatiemethode	Vaststelling met monsternamen
Destructieve handeling voor identificatie	Nee

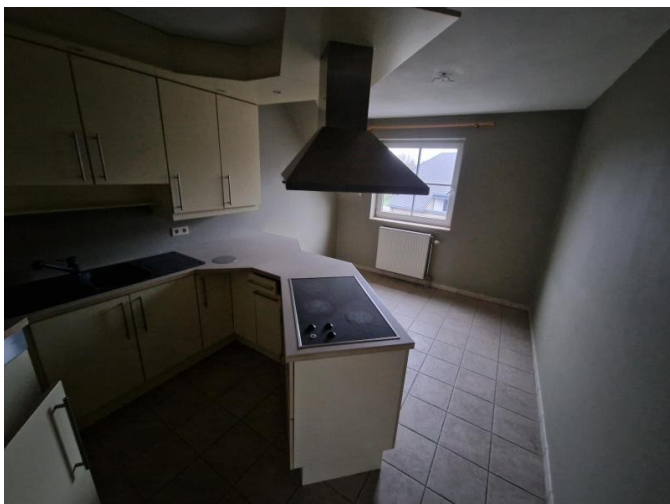
Fiche 3: Pleisterwerk - Plafond

Geen asbest

#	Type	Referentie	Resultaat
3.1	Mengmonster	ASB-01.2	Geen asbest

Beschrijving	Pleisterwerk - Plafond
Omgeving	Binnen
Primaire drager	Plafond
Bindmiddel van materiaal	Gips - kalk
Gebondenheid op basis van bindmiddel	Niet-hechtgebonden
Hoeveelheid (oppervlakte - dikte - aantal)	• 150,00 m ² - 1,00 cm - 1 stuk
Totaal volume	1,50 m ³
Identificatiemethode	Vaststelling met monsternamen
Destructieve handeling voor identificatie	Nee
