# Asbestinventarisatetest

Zeedijk-De Haan 24/0302, 8420 De Haan

Attestnummer : 20230606-000597.000

Uitgegeven op : 06.06.2023

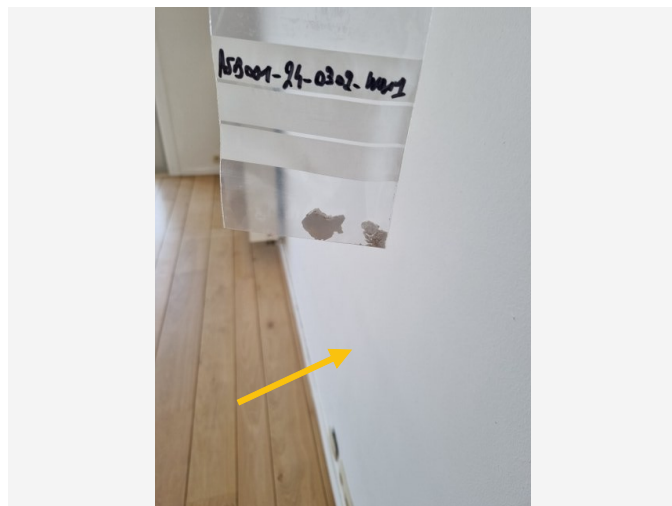
Overzichtsfoto

Geen asbest

#	Type	Referentie	Resultaat
1.1	Mengmonster	23-085886 - ASB001-24-0302-MM1	Geen asbest

Beschrijving	Pleisterwerk muurvlakken
Omgeving	Binnen
Primaire drager	Binnenwand
Bindmiddel van materiaal	Gips - kalk

<b>Gebondenheid op basis van bindmiddel</b>	Niet-hechtgebonden
<b>Hoeveelheid (oppervlakte - dikte - aantal)</b>	• 115,00 m <sup>2</sup> - 1,50 cm - 1 stuk
<b>Totaal volume</b>	1,725 m <sup>3</sup>
<b>Identificatiemethode</b>	Vaststelling met monstername
<b>Destructieve handeling voor identificatie</b>	Nee

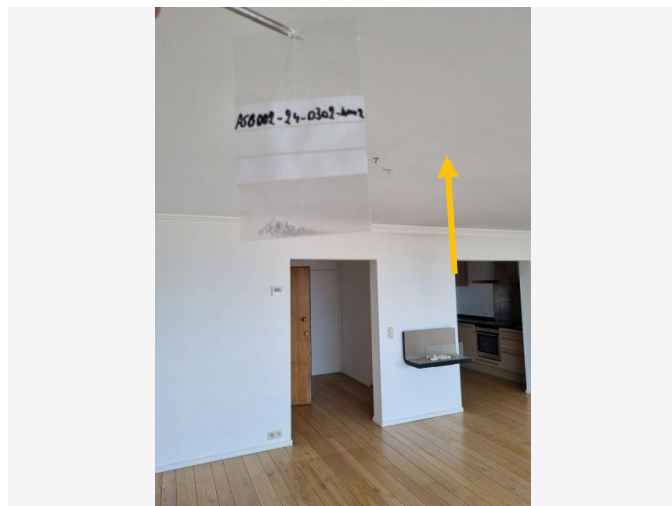
Overzichtsfoto

## Fiche 2: Pleisterwerk plafonds

Geen asbest

#	Type	Referentie	Resultaat
2.1	Mengmonster	23-085887 - ASB002-24-0302-MM2	Geen asbest

Beschrijving	Pleisterwerk plafonds
Omgeving	Binnen
Primaire drager	Plafond
Bindmiddel van materiaal	Gips - kalk

<b>Gebondenheid op basis van bindmiddel</b>	Niet-hechtgebonden
<b>Hoeveelheid (oppervlakte - dikte - aantal)</b>	• 80,00 m <sup>2</sup> - 1,25 cm - 1 stuk
<b>Totaal volume</b>	1,00 m <sup>3</sup>
<b>Identificatiemethode</b>	Vaststelling met monstername
<b>Destructieve handeling voor identificatie</b>	Nee
