Asbestinventarisatetest

Miksebaan 241/0001, 2930 Brasschaat

Attestnummer : **20240910-000036.000**

Uitgegeven op : **10.09.2024**

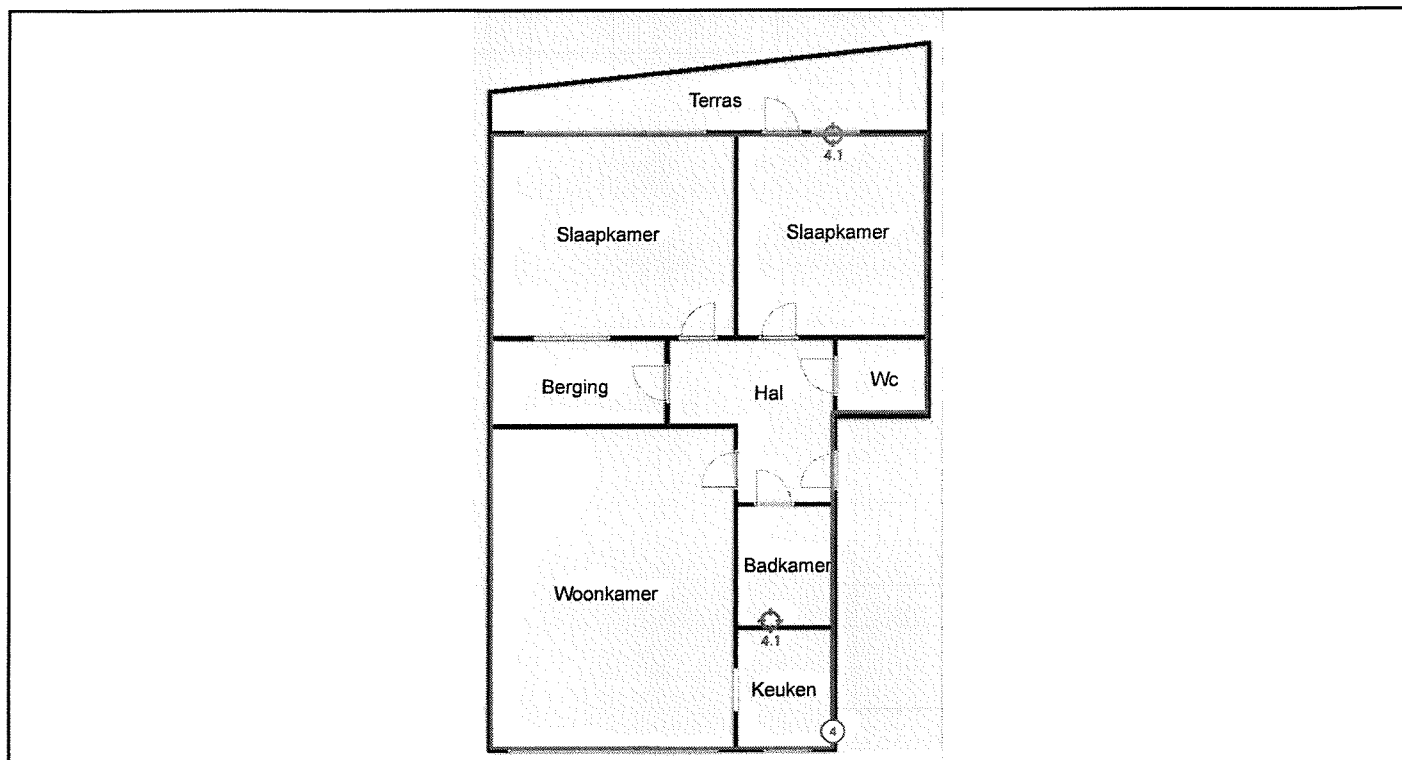
Plan 1.1: Gelijkvloers

Beschrijving	Type	Actie
4. Pleisterwerk muur	Geen asbest	-
4.1 Code: Id 1	Mengmonster	-

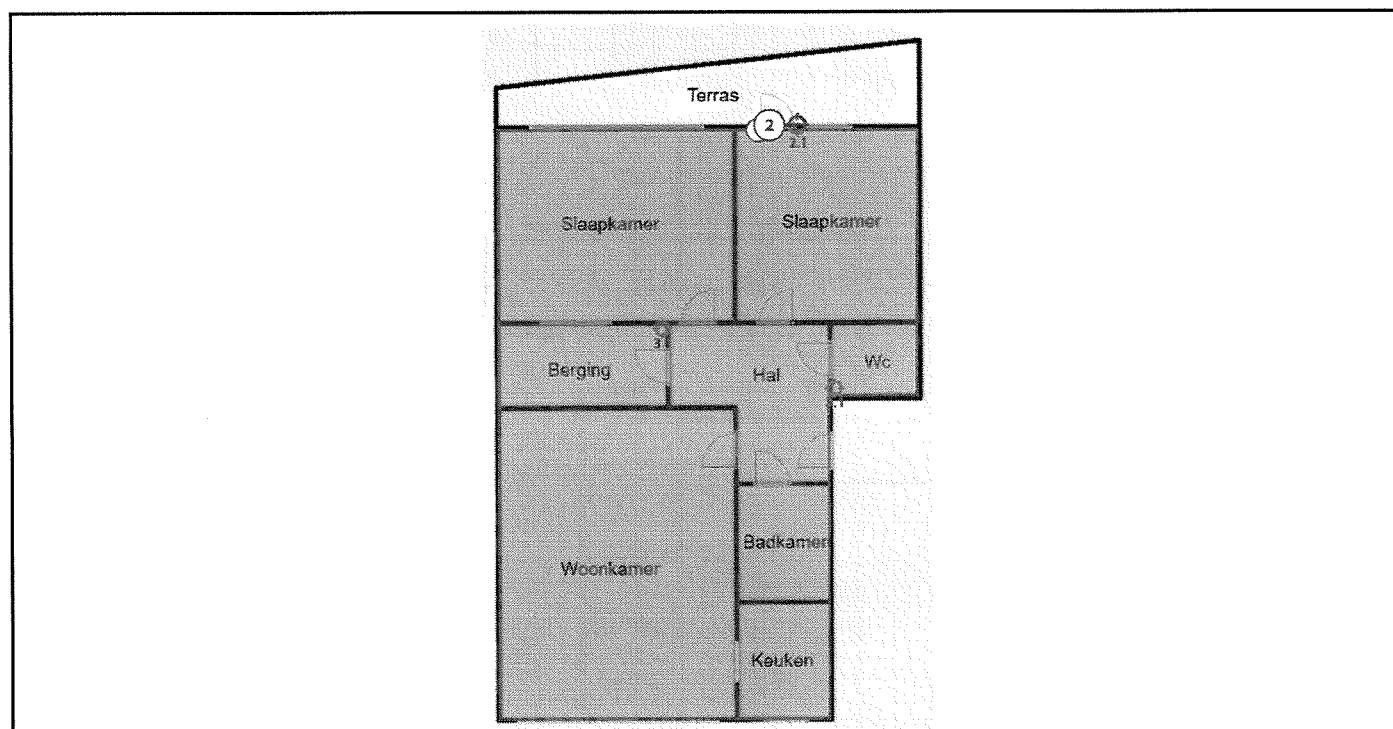
Plan 1.2: Gelijkvloers

Beschrijving	Type	Actie
2. Mastiek schrijnwerk/gevel	Geen asbest	-
2.1 Code: id 3	Puntmonster	-
3. Pleisterwerk plafond	Geen asbest	-
3.1 Code: id 2	Mengmonster	-

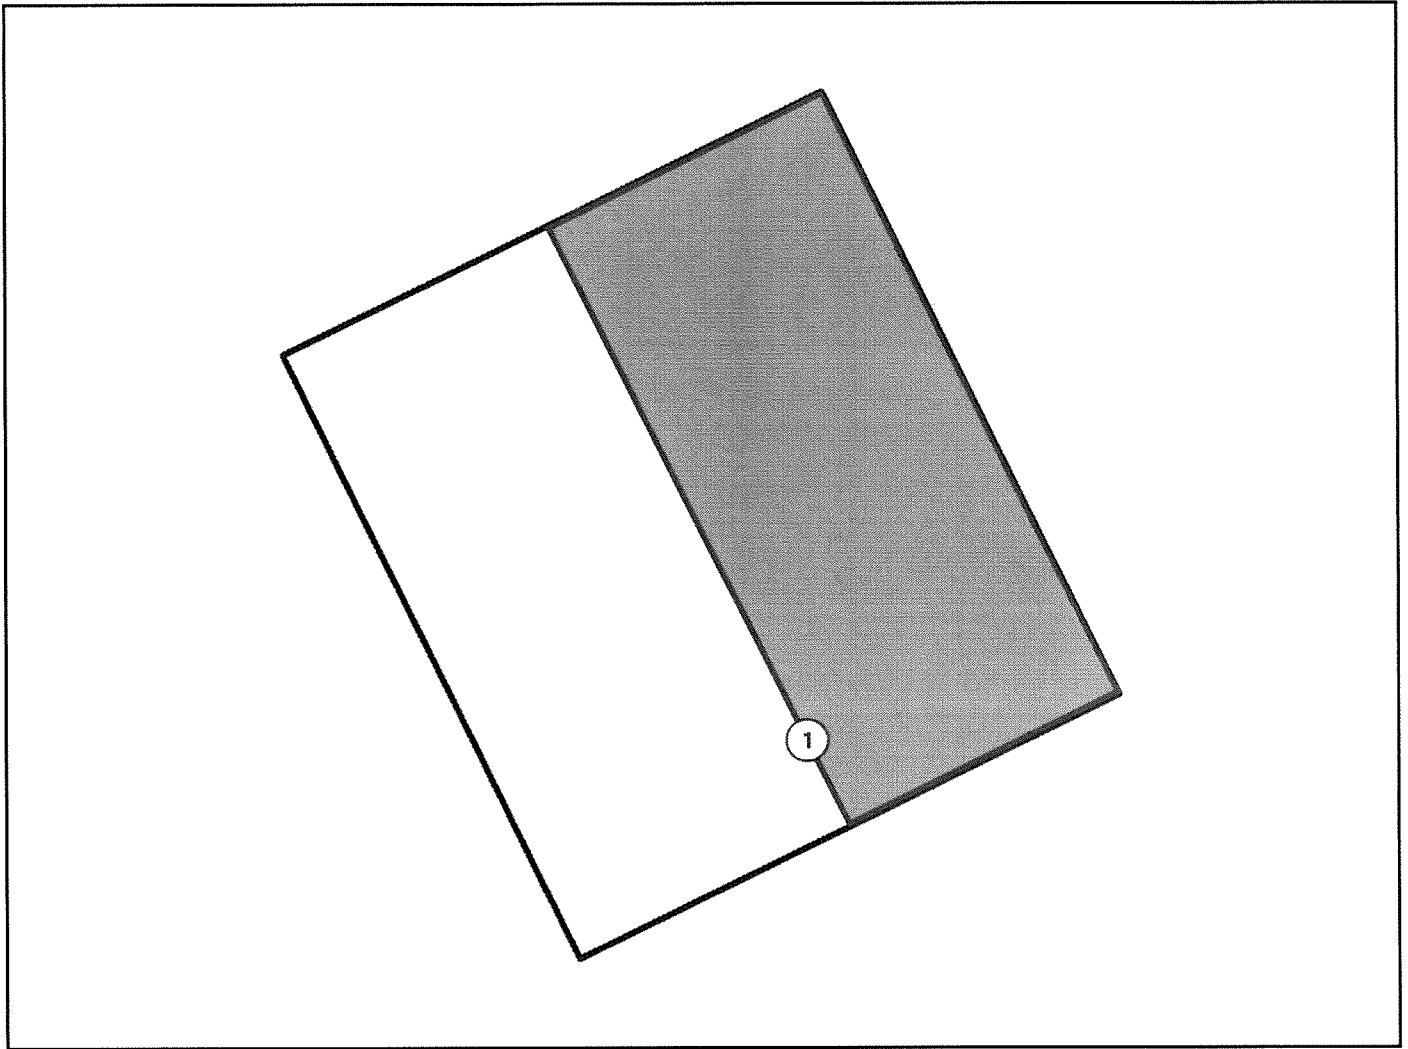
Plan 2.1: Bijgebouw (garageboxen) plan

Beschrijving	Type	Actie
1. Garagebox	Advies	-

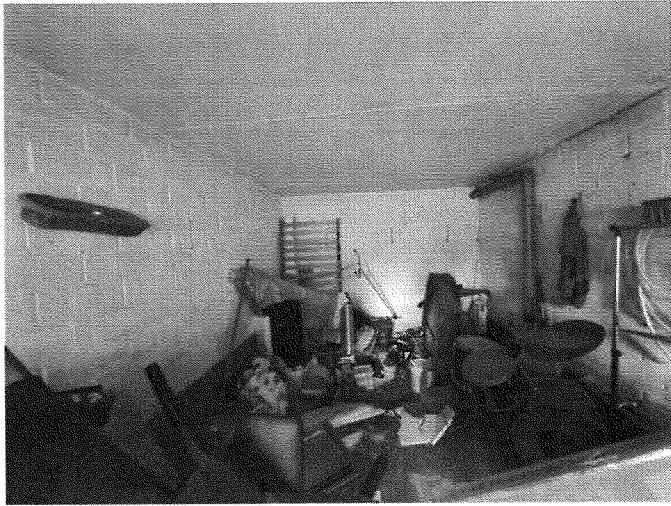
Vrije foto

De garagebox is geïnspecteerd. Er zijn geen visueel waarneembare asbestverdachte materialen aangetroffen.

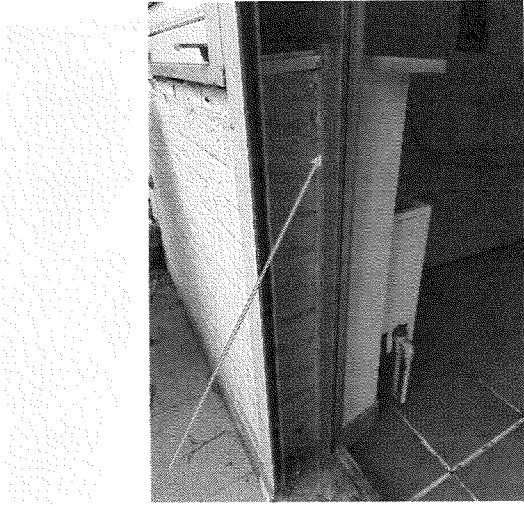
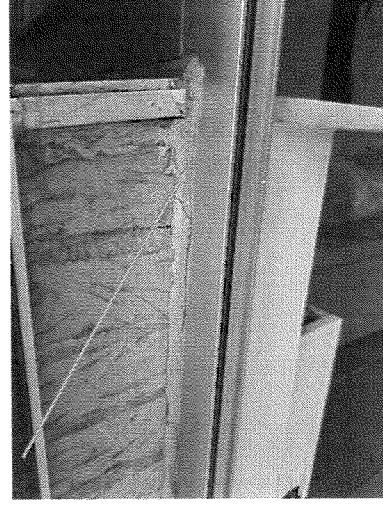
Fiche 2: Mastiek schrijnwerk/gevel

Geen asbest

#	Type	Referentie	Resultaat
2.1	Puntmonster	id 3	Geen asbest

Beschrijving	Mastiek schrijnwerk/gevel
Omgeving	Buiten
Primaire drager	Wandopening verticaal (raam, deur, ...)
Bindmiddel van materiaal	Kitten, mastiek, pasta
Gebondenheid op basis van bindmiddel	Hecht
Hoeveelheid (gewicht - aantal)	• 1,00 kg - 1 stuk
Totaal gewicht	1,00 kg
Identificatiemethode	Vaststelling met monstername
Destructieve handeling voor identificatie	Nee

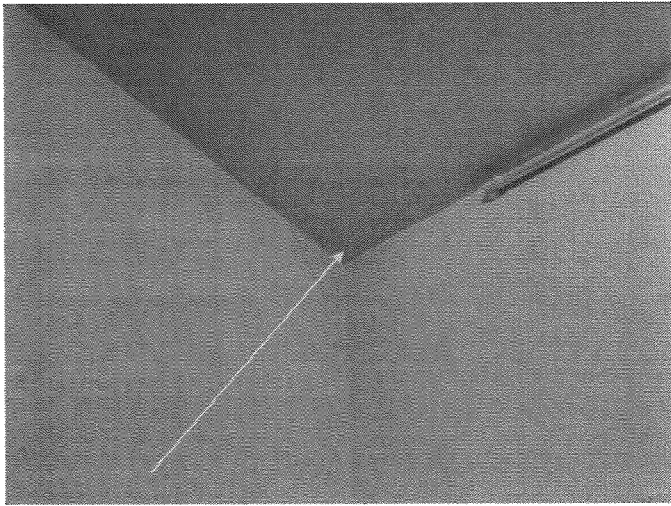
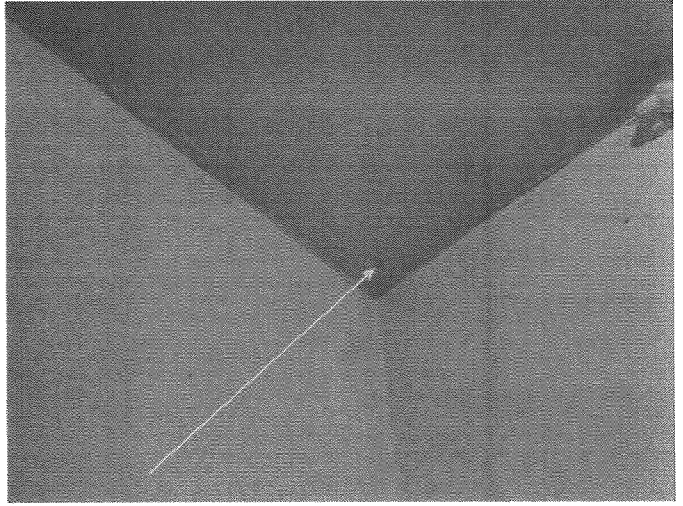
Fiche 3: Pleisterwerk plafond

Geen asbest

#	Type	Referentie	Resultaat
3.1	Mengmonster	id 2	Geen asbest

Beschrijving	Pleisterwerk plafond
Omgeving	Binnen
Primaire drager	Plafond
Bindmiddel van materiaal	Gips - kalk
Gebondenheid op basis van bindmiddel	Niet-hechtgebonden
Hoeveelheid (oppervlakte - dikte - aantal)	• 78,00 m ² - 1,00 cm - 1 stuk
Totaal volume	0,78 m ³
Identificatiemethode	Vaststelling met monsternamen
Destructieve handeling voor identificatie	Nee

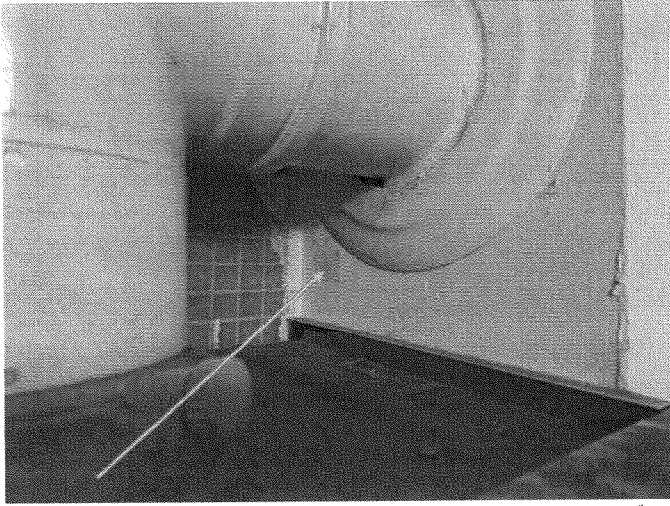
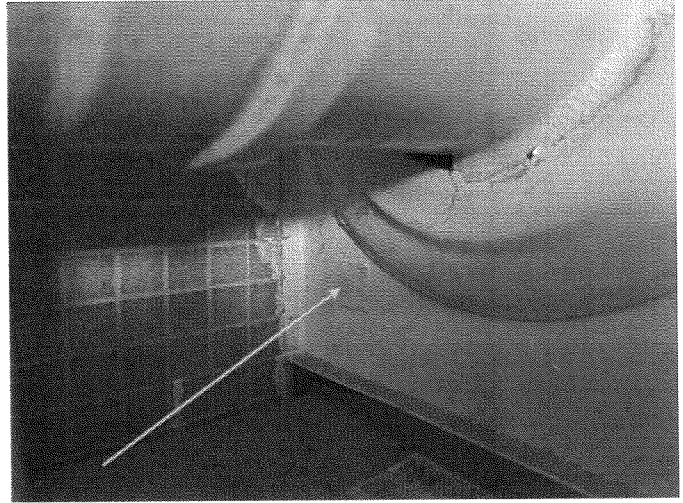
Fiche 4: Pleisterwerk muur

Geen asbest

#	Type	Referentie	Resultaat
4.1	Mengmonster	Id 1	Geen asbest

Beschrijving	Pleisterwerk muur
Omgeving	Binnen
Primaire drager	Binnenwand
Bindmiddel van materiaal	Gips - kalk
Gebondenheid op basis van bindmiddel	Niet-hechtgebonden
Hoeveelheid (oppervlakte - dikte - aantal)	• 156,00 m ² - 1,00 cm - 1 stuk
Totaal volume	1,56 m ³
Identificatiemethode	Vaststelling met monstername
Destructieve handeling voor identificatie	Nee
