# Asbestinventarisatetest

Clara Snellingsstraat 104, 2100 Antwerpen

Attestnummer : 20250212-000317.000

Uitgegeven op : 12.02.2025

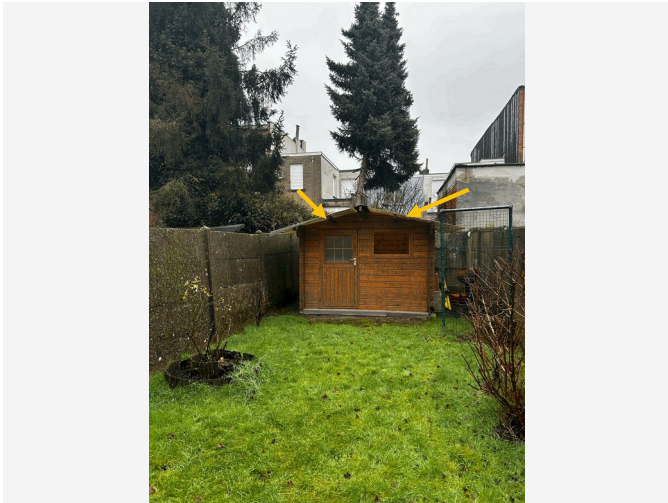
Vrije foto

pvc golfplaten bevatten geen asbest

Identificatiemethode	Vaststelling & expertise (niet-asbestverdacht)
Primaire drager	Schuin dak
