## Elektrische installaties op laagspanning en op zeer lage spanning (Boek 1) – Algemene Directie Energie

### 3. Identificatie van de elektrische installatie:

**Plaats:** WOONPUNT ZENNEVALLEI  
Halleweg 199, 1500 HALLE  
**Type installatie:** wooneenheid  
**Extra gegevens:**

**Type controle:** Controlebezoek (6.5.)  
**Tijdsduur (t.p.):** 08:00 - 10:15  
**Datum uitvoering van de installatie:** tussen 1/10/1981-31/05/2020  
**Opmerkingen:**

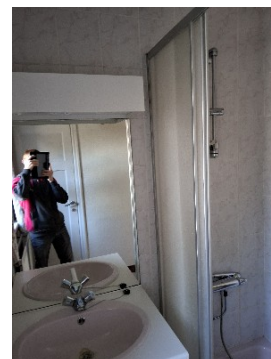
- Niet toegelaten elektrisch materiaal bevindt zich in het volume 2 van de badkuip/douche.

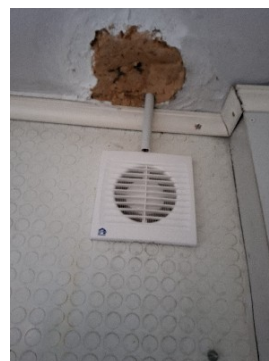
- De plaatsingswijze van de elektrische leidingen in de badkamer is niet conform.

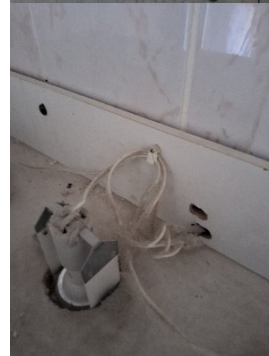
- De plaatsingswijze van de elektrische leidingen in de badkamer is niet conform.

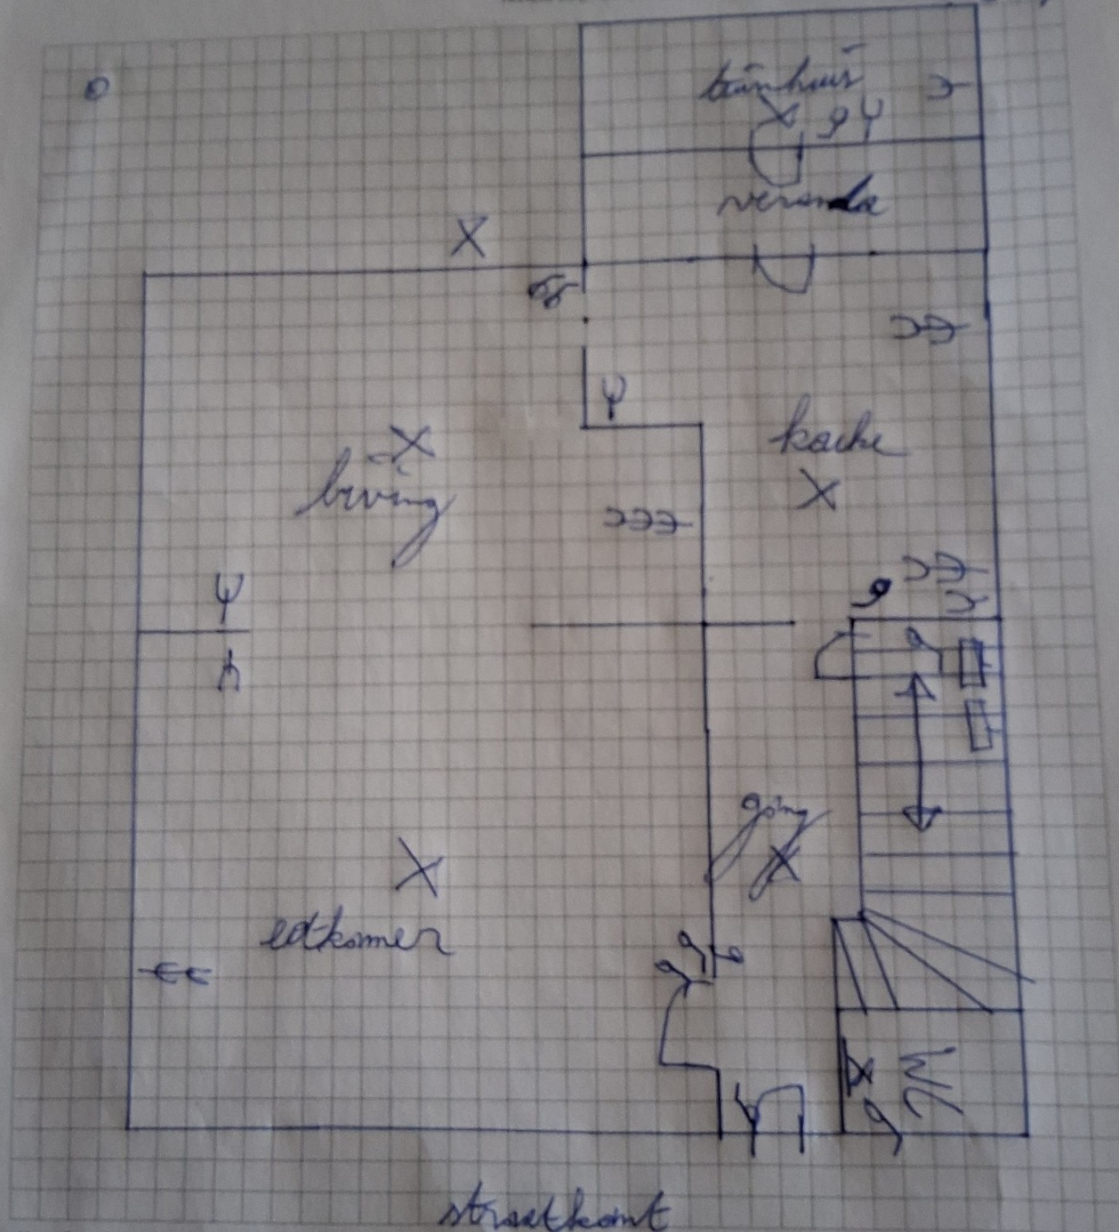
RAPBVH20260902-1

Situatieschets van een oude huishoudelijke  
elektrische installatie bij verkoop  
Croquis de situation d'une ancienne installation  
électrique domestique lors de la vente

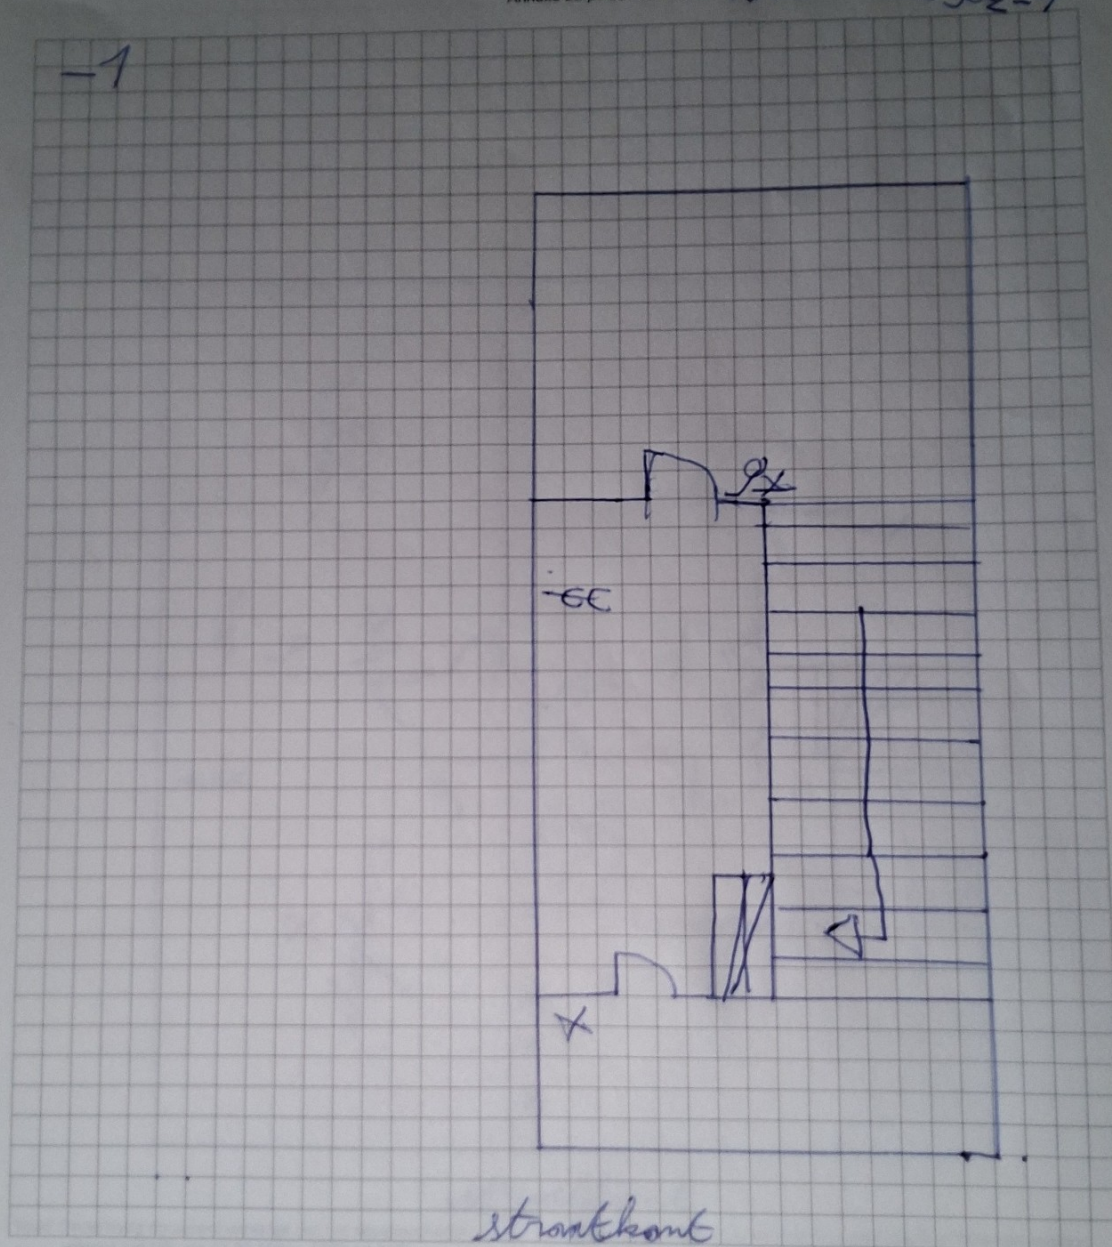
Bijlage aan keuringsverslag ref.: **RAPBVH20260902-1** Pag. **2/4**  
Annexe au pv de controle réf.: **RAPBVH20260902-1**

Situatieschets van een oude huishoudelijke  
elektrische installatie bij verkoop  
*Croquis de situation d'une ancienne installation  
électrique domestique lors de la vente*

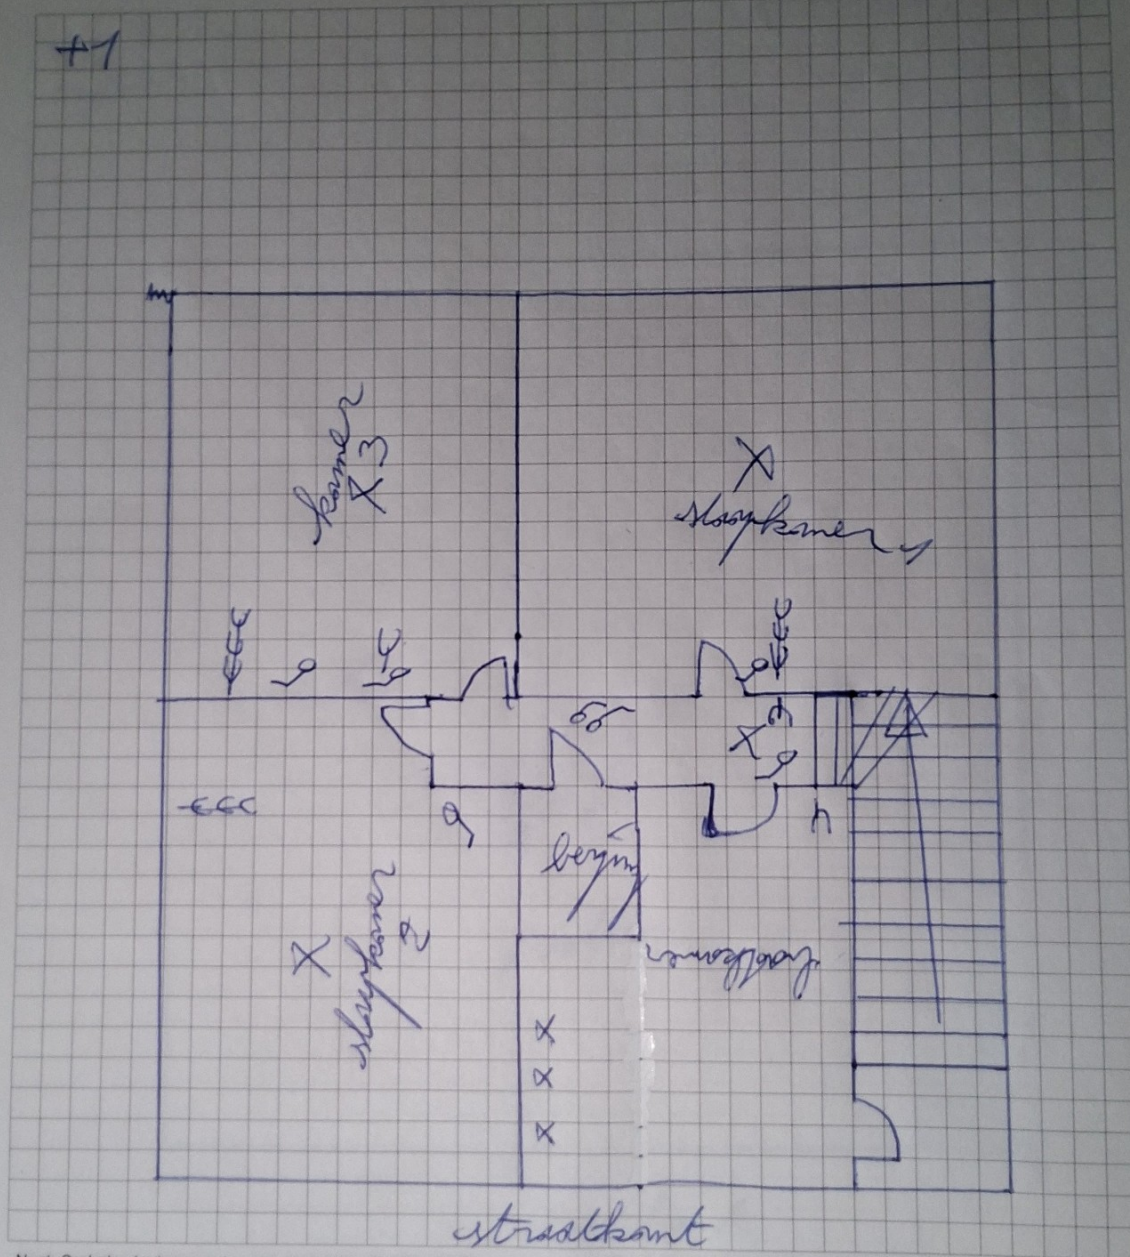
Bijlage aan keuringsverslag ref.: **RAPBVH20260902-1** Pag. **3/4**  
Annexe au pv de controle réf. :

Situatieschets van een oude huishoudelijke  
elektrische installatie bij verkoop  
Croquis de situation d'une ancienne installation  
électrique domestique lors de la vente

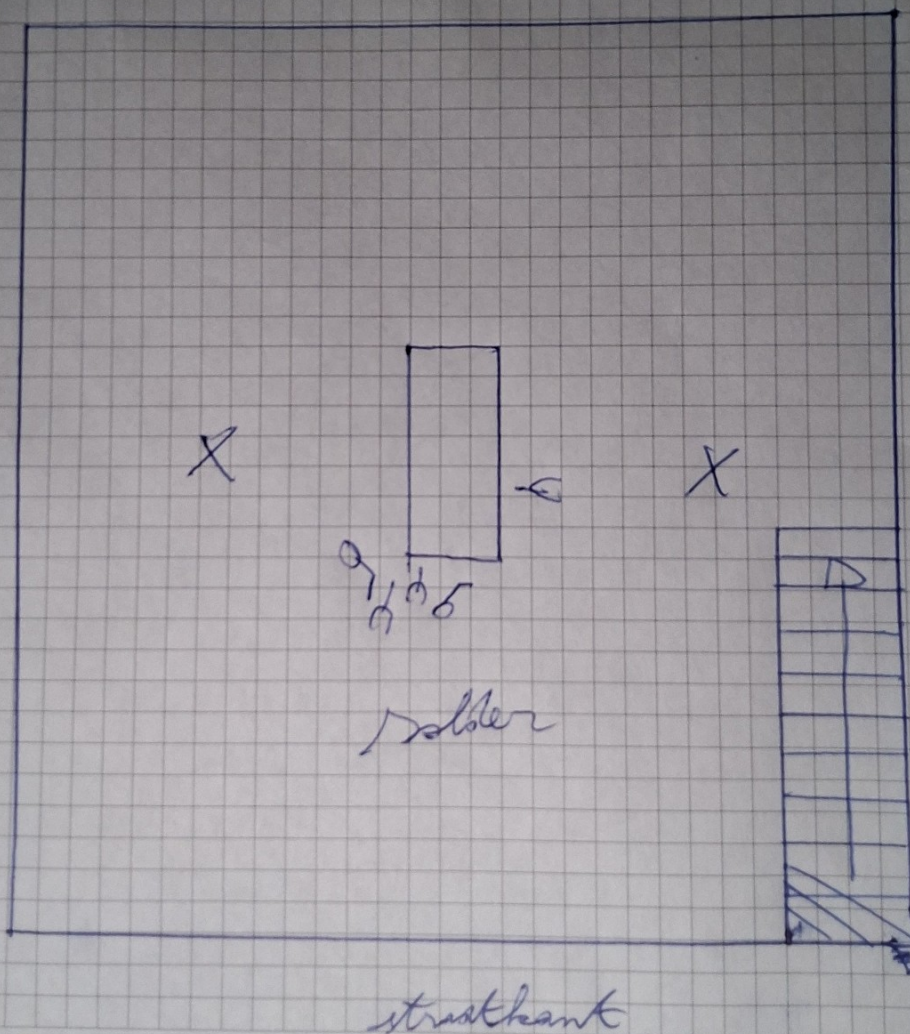
Pag. *4 / 4*

Situatieschets van een oude huishoudelijke  
elektrische installatie bij verkoop  
*Croquis de situation d'une ancienne installation  
électrique domestique lors de la vente*
