Asbestinventarisatetest

A. Ruzettelaan 157/GIvl, 8370 Blankenberge

Attestnummer : 20251124-000278.000

Uitgegeven op : 24.11.2025

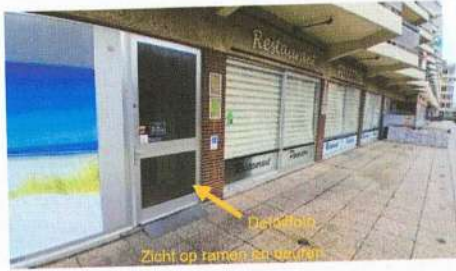
Fiche 1: Mastiek ramen en deuren

Overzichtsfoto

Detailfoto

Eindbeoordeling materiaalrisico	Verhoogd materiaalrisico en/of verhoogde kans op vezelvrijgave
---------------------------------	--

Gebondenheid	Categorie 1: hechtgebonden in oorsprong
Asbestsoort (vezeltype)	Alleen chrysotiel
Asbestconcentratie	Laag (< 50%)
Afschermingsgraad van het gehele materiaal	Geheel of deels (ook) vrij aan de binnenlucht
Toestand van het materiaal	Matig beschadigd, matig verweerd

#	Type	Referentie	Resultaat
1.1	Puntmonster	MO3 mastiek	Chrysotiel

Beschrijving	Mastiek ramen en deuren
Omgeving	Grenst aan binnen- en buitenlucht
Primaire drager	Wandopening verticaal (raam, deur, ...)
Asbestmateriaal	In-situ afwerkingslagen - Pasta, stopverf, voegsel, stopsel, vulsel, mastiek, katten, ...
Bindmiddel van asbestmateriaal	Kitten, mastiek, pasta
Gebondenheid op basis van bindmiddel	Hecht
Hoeveelheid (gewicht - aantal)	<ul style="list-style-type: none">• 1,00 kg - 10 stuks
Totaal gewicht	10,00 kg
Eenvoudig bereikbaar	Ja
Bevestigingswijze	<ul style="list-style-type: none">• Verlijmd, ingegoten, versmeerd
Identificatiemethode	Een monstername door de asbestdeskundige met laboanalyse door een asbestlabo.
Destructieve handeling voor identificatie	Nee

Verwijderen

- Verwijder dit asbestmateriaal zo snel mogelijk. Volg de toestand goed op.
- Voer bijkomende staalname(s) uit.

- Eenvoudige handelingen: mag via doe-het-zelf of door werknemer(s) met opleidingsattest eenvoudige handelingen
Intact, hechtgebonden materiaal. Kan zonder risico op stofvorming worden verwijderd. Plaats de toepassing in een asbestbag en breng naar het containerpark. Het dragen van beschermende kledij is verplicht.

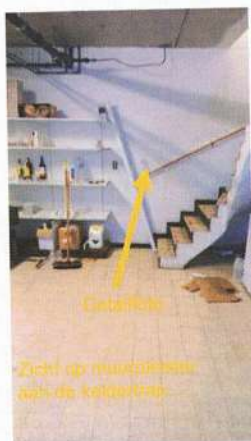
Fiche 2: Muurpleister

Geen asbest

#	Type	Referentie	Resultaat
2.1	Mengmonster	MO1 muurpleister	Geen asbest

Beschrijving	Muurpleister
Omgeving	Binnen
Primaire drager	Binnenwand
Bindmiddel van materiaal	Gips - kalk
Gebondenheid op basis van bindmiddel	Niet-hechtgebonden
Hoeveelheid (oppervlakte - dikte - aantal)	• 500,00 m ² - 1,00 cm - 1 stuk
Totaal volume	5,00 m ³
Identificatiemethode	Een monstername door de asbestdeskundige met laboanalyse door een asbestlabo.
Destructieve handeling voor identificatie	Nee
Opmerking	Deze oppervlakte, volumes en gewichten zijn niet gemeten, maar geschat op basis van een benadering van het aanwezig pleisterwerk in alle muren (de opgegeven hoeveelheden mogen niet gebruikt worden als maatstaf van heffing).
