Attestnummer : 20260516-000077.000  
Uitgegeven op : 16.05.2026  
Geldig tot : Onbeperkt (tenzij de toestand wijzigt)

**Asbestveilig** (maar mogelijk niet asbestvrij)

| Zone 1: Appartement bus 4..... | 6 |

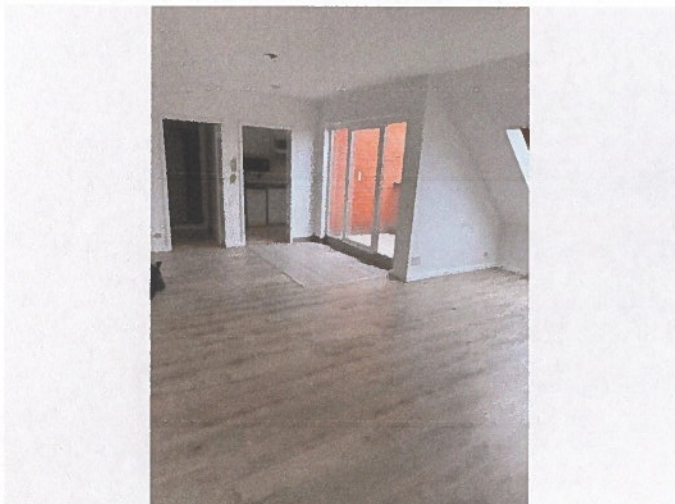
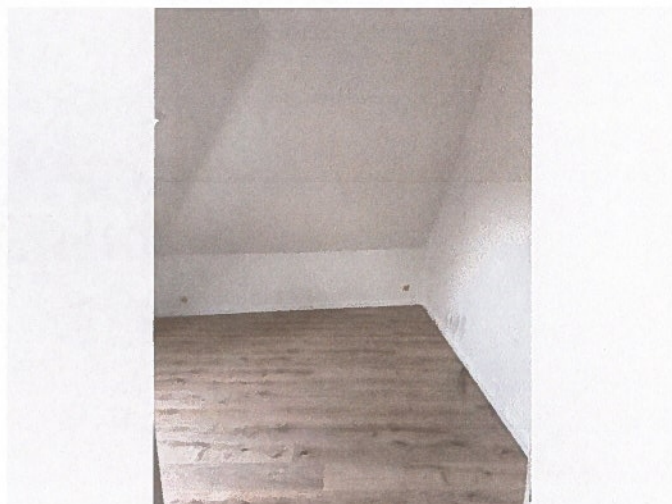
## Fiche 1: Pleisterwerk muren

Geen asbest

| Beschrijving | Pleisterwerk muren |
| Bindmiddel van materiaal | Gips - kalk |
| Gebondenheid op basis van bindmiddel | Niet-hechtgebonden |
| Hoeveelheid (oppervlakte - dikte - aantal) | • 60,00 m <sup>2</sup> - 1,00 cm - 1 stuk |
| Opmerking | Menstaal genomen in appartement bus 5 (zelfde eigenaar, zelfde bouwfase: extrapolatie toegestaan) |

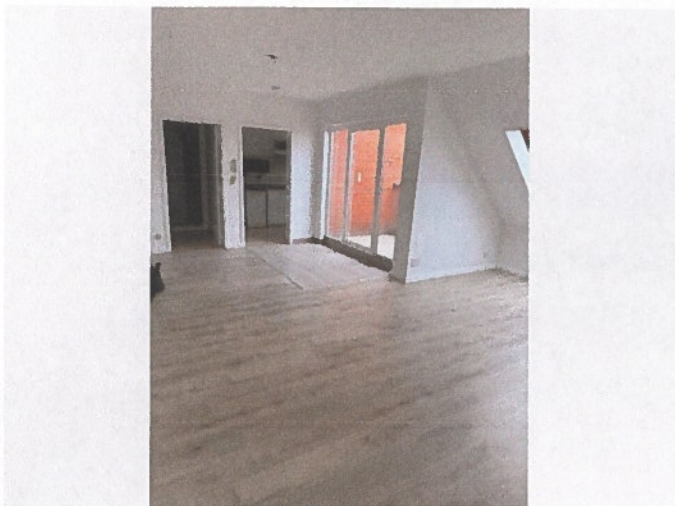
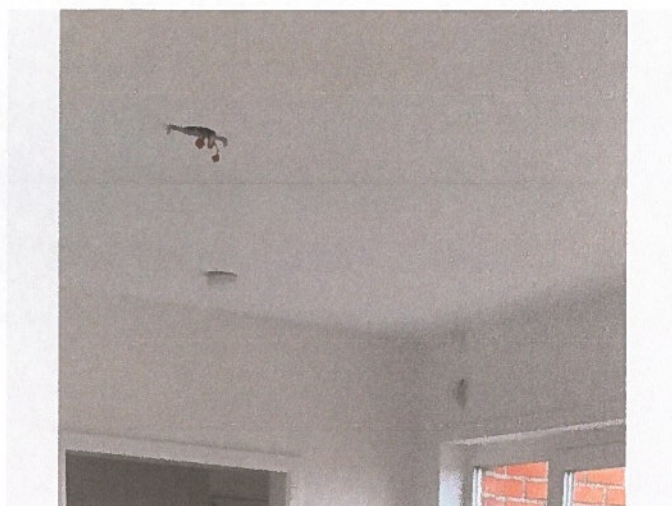
## Fiche 2: Pleisterwerk plafond

Geen asbest

| Beschrijving | Pleisterwerk plafond |
| Bindmiddel van materiaal | Gips - kalk |
| Gebondenheid op basis van bindmiddel | Niet-hechtgebonden |
| Hoeveelheid (oppervlakte - dikte - aantal) | • 65,00 m <sup>2</sup> - 1,00 cm - 1 stuk |
| Opmerking | Menstaal genomen in appartement bus 5 (zelfde eigenaar, zelfde bouwfase: extrapolatie toegestaan) |

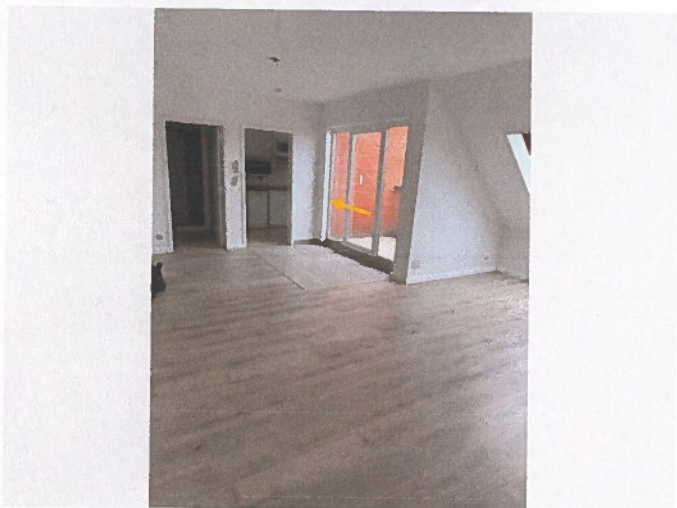
### Fiche 3: Opkitting ramen

| Beschrijving | Notitie | Terug te vinden op plannen |
|---|---|---|
| Fiche 3: Opkitting ramen | opkitting met siliconen | - |

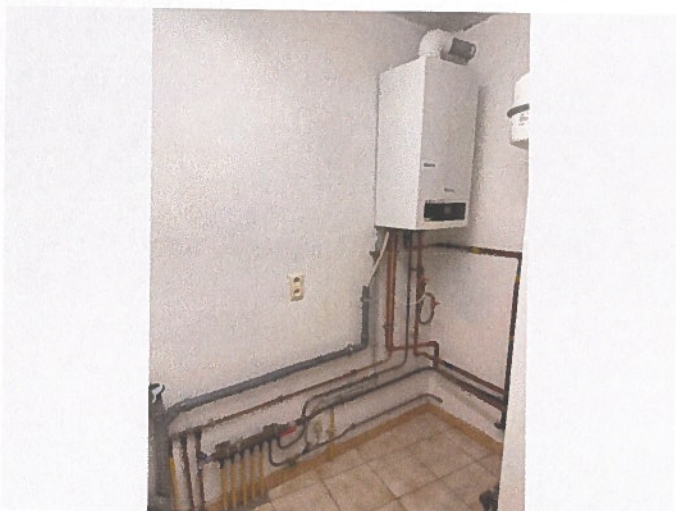
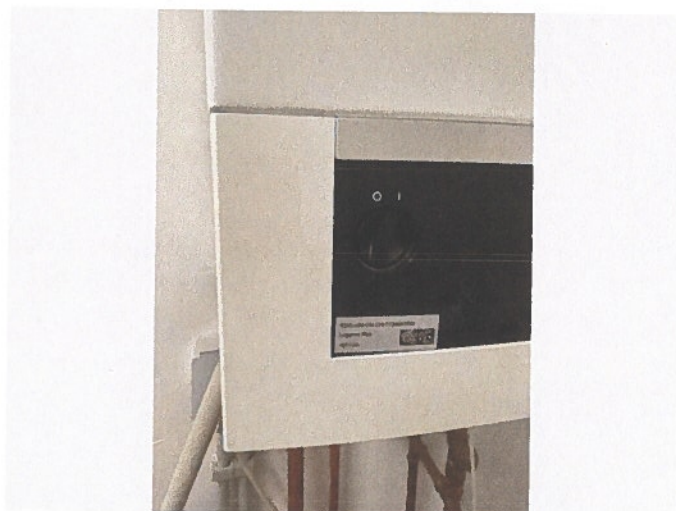
### Fiche 4: CV installatie

| Beschrijving | Notitie | Terug te vinden op plannen |
|---|---|---|
| Fiche 4: CV installatie | condenserende ketel bouwjaar 2014 | - |

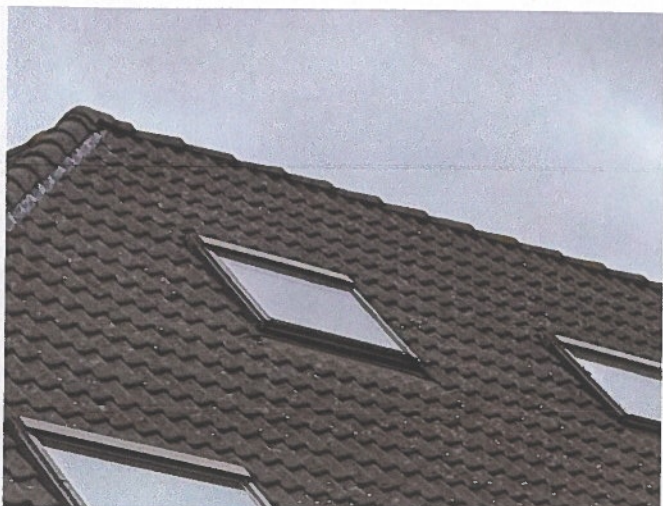
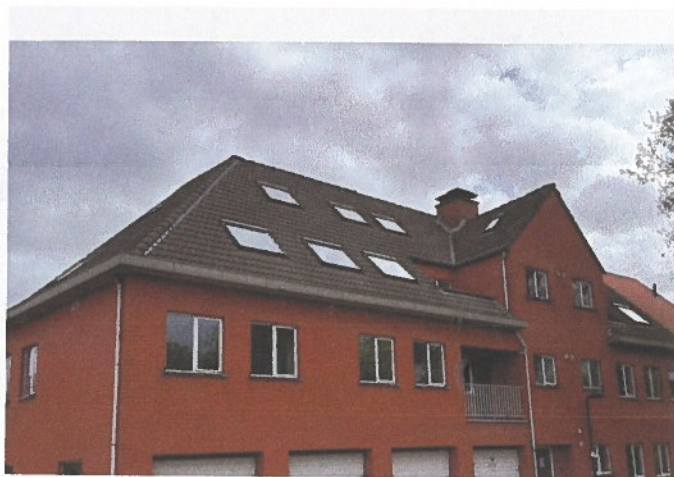
## Fiche 5: Dakbedekking

| Beschrijving | Notitie | Terug te vinden op plannen |
|---|---|---|
| Fiche 5: Dakbedekking | gewone pannen | - |
