## Keuringsverslag van een elektrische laagspanning- en zeer lage spanningsinstallatie

### NIET CONFORM

Datum keuring: 11/09/2025

Straatnaam Loystraat  
Huisnummer 61  
Busnummer  
Postcode 9220  
Gemeente HAMME  
Land België

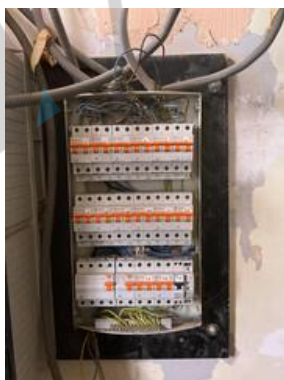
Afbeelding schakel- en verdeelbord:

| Visueel nazicht (algemeen) | NOK | Directe aanraking | OK | Indirecte aanraking | NOK |
| Aansluitingen | NOK | schema in bijlage door Aceg vzw | NA | | |
| Equipotentiale verbindingen | NOK | Doorsnede geleiders | NOK | | |
| Continuïteit | NOK | Verlichting / toestellen | NOK | | |
