# Asbestinventarisatetest

Olympiastraat 10/6, 9150 Beveren-Kruibeke-Zwijndrecht

Attestnummer : 20260516-000060.001

## Zone 1: Appartement bus 6

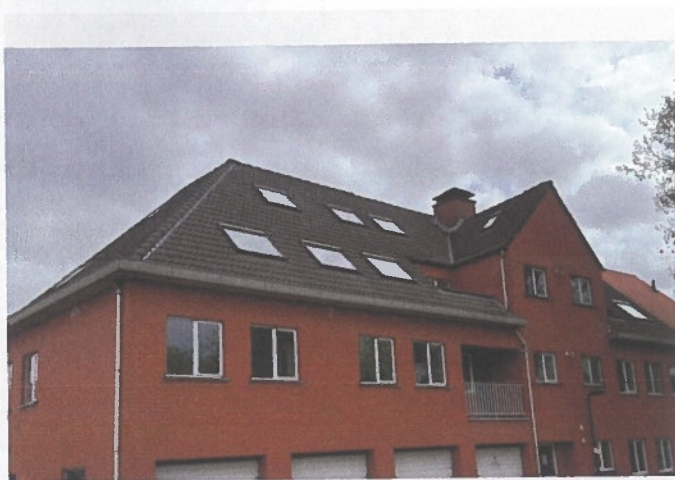
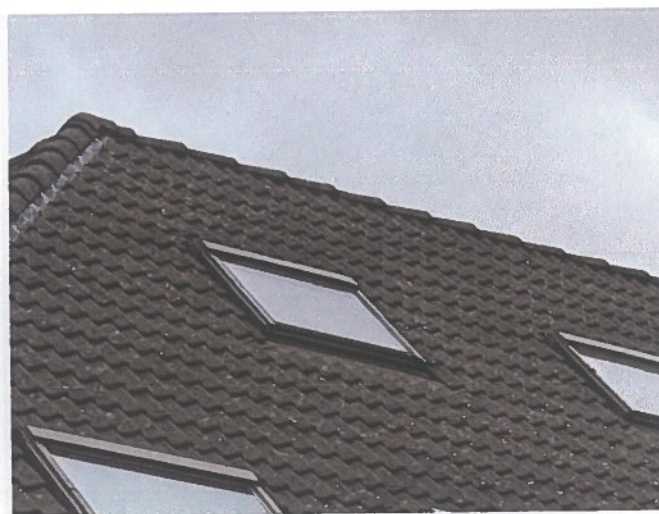
### Fiche 1: Dakbedekking

| Beschrijving | Notitie | Terug te vinden op plannen |
|---|---|---|
| Fiche 1: Dakbedekking | Gewone pannen | - |

*Situeringsfoto*

*Detailfoto*

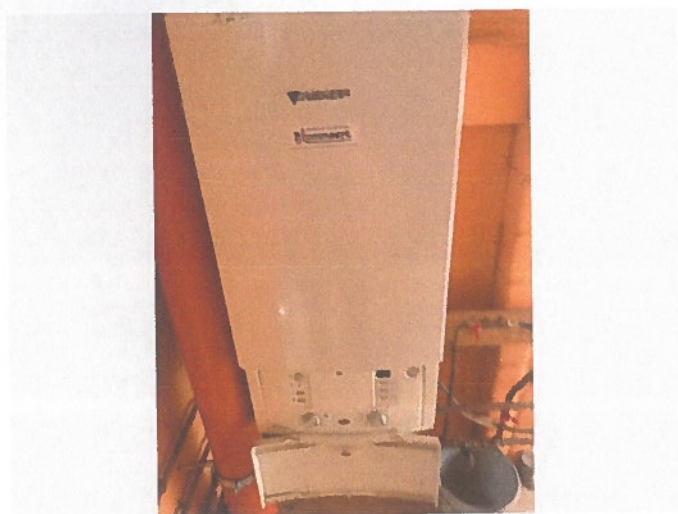
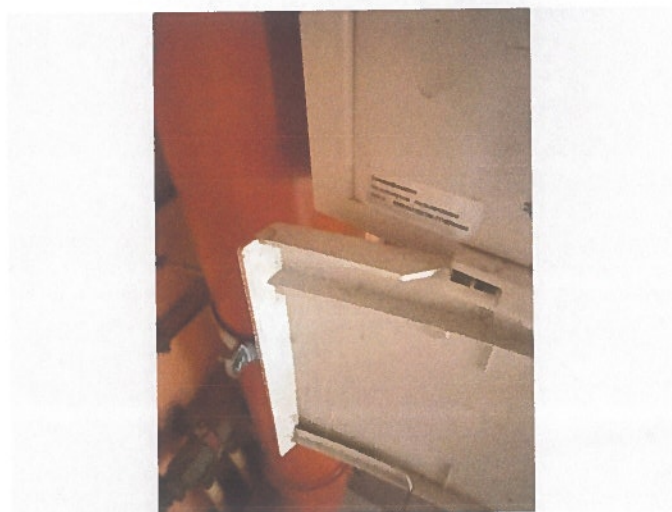
### Fiche 2: CV installatie

| Beschrijving | Notitie | Terug te vinden op plannen |
|---|---|---|
| Fiche 2: CV installatie | CV ketel van bouwjaar 2011 | - |

*Situeringsfoto*

*Detailfoto*

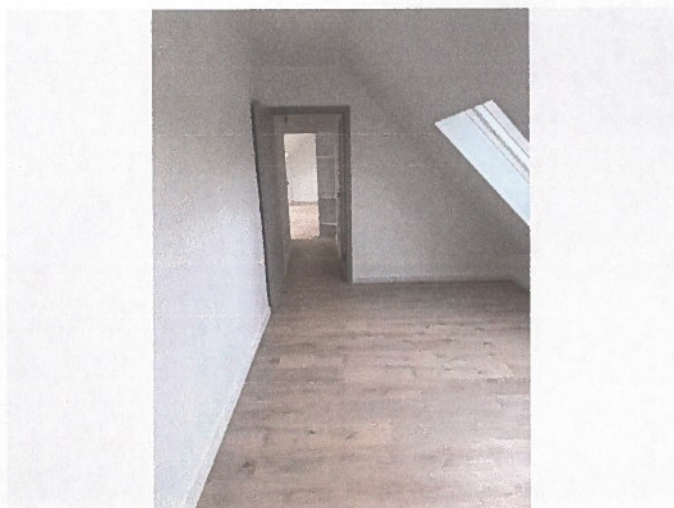
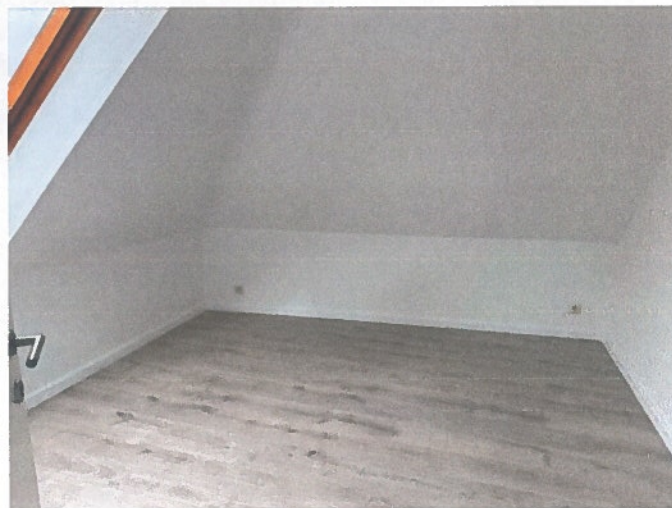
### Fiche 7: Pleisterwerk

| Beschrijving | Notitie | Terug te vinden op plannen |
|---|---|---|
| Fiche 7: Pleisterwerk | Binnenmuren en plafonds zijn opgebouwd uit gipsplaat type gyproc | - |

Situeringfoto

Detailfoto
