## Keuringsverslag van een elektrische laagspanning- en zeer lage spanningsinstallatie

### NIET CONFORM

**Datum keuring:** 07/05/2026

Straatnaam Camille Leunensstraat  
Huisnummer 65  
Busnummer  
Postcode 1600  
Gemeente SINT-PIETERS-LEEUV  
Land België

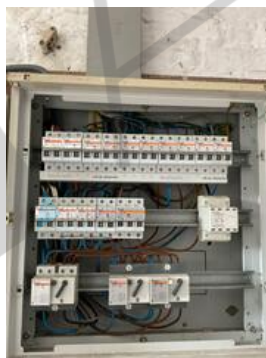
Afbeelding schakel- en verdeelbord:

| Visueel nazicht (algemeen) | NOK | Directe aanraking | NOK | Indirecte aanraking | NOK |
| Aansluitingen | NOK | schema in bijlage door Aceg vzw | OK | | |

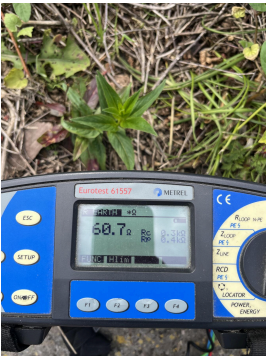
RE: 60,7 Ω

NOK

- I2.04 De spreidingsweerstand is groter dan 30 Ohm en kleiner dan 100 Ohm, maar de aanvullende maatregelen met betrekking tot de differentieelstroombeschermingsinrichtingen zijn niet uitgevoerd. (Boek 1 Onderafdeling 4.2.3.2. en 5.4.2.1.)
