Asbestinventarisatetest

13032A0073/00_000 - Via: Zittaartse Heide 34

Attestnummer : 20260505-000513.000

Niet-asbestveilig

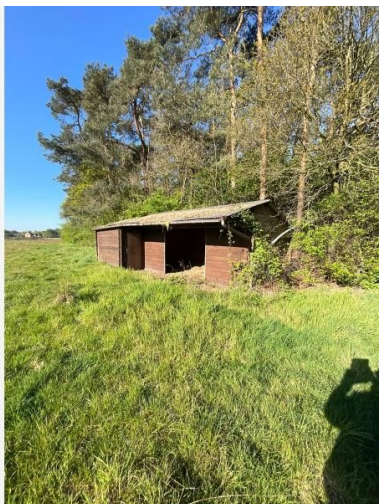
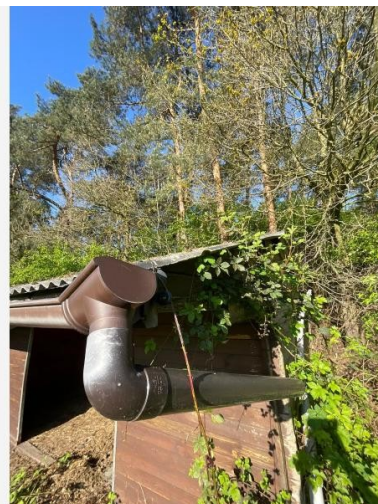
Eindbeoordeling materiaalrisico	Verhoogd materiaalrisico en/of verhoogde kans op vezelvrijgave
---------------------------------	--

Gebondenheid	Categorie 1: hechtgebonden in oorsprong
Asbestsoort (vezeltype)	Alleen chrysotiel aanwezig
Asbestconcentratie	Laag (< 50%)
Afschermingsgraad van het gehele materiaal	Geheel of deels vrij aan de binnenlucht, maar geen contact met binnenluchtstromen
Toestand van het materiaal	Matig beschadigd, matig verweerd

#	Type	Referentie	Resultaat
1.1	Puntmonster	mm1	Chrysotiel

Beschrijving	Golfplaat
Omgeving	Grenst aan binnen- en buitenlucht
Primaire drager	Schuin dak
Asbestmateriaal	Dak- en gevelbekleding - Golfplaat
Bindmiddel van asbestmateriaal	Cement
Gebondenheid op basis van bindmiddel	Hecht
Hoeveelheid (oppervlakte - aantal)	<ul style="list-style-type: none">• 20,00 m² - 1 stuk
Totale oppervlakte	20,00 m ²
Eenvoudig bereikbaar	Ja
Bevestigingswijze	<ul style="list-style-type: none">• Geschroefd
Identificatiemethode	Een monstername door de asbestdeskundige met laboanalyse door een asbestlabo.
Destructieve handeling voor identificatie	Nee
Opmerking	Deze toepassing bestaat deels uit transparante kunstof golfplaten.

Het asbestmateriaal valt onder de mijlpaal van 2034.

- Verwijder dit asbestmateriaal zo snel mogelijk. Volg de toestand goed op.

- Eenvoudige handelingen: mag via doe-het-zelf of door werknemer(s) met opleidingsattest eenvoudige handelingen
Het betreft een toepassing in hechtgebonden asbestcement. Deze kan door de eigenaar zelf verwijderd worden, op voorwaarde dat de toepassing volledig intact blijft en zonder breuk kan worden losgemaakt. Tijdens de verwijdering moeten de vereiste veiligheidsmaatregelen worden gevolgd (nat werken, stofarm verwijderen, FFP2/FFP3 masker en wegwerpoverall). Voor de volledige procedure en veiligheidsvoorschriften wordt verwezen naar het geldende protocol op de website van OVAM.

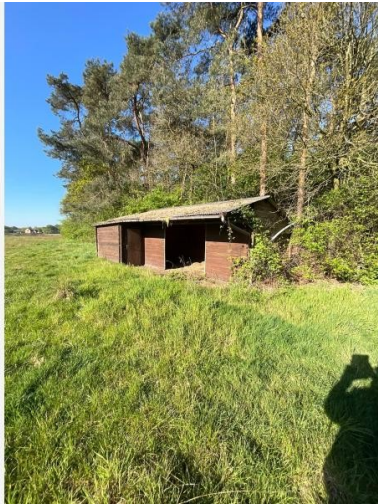
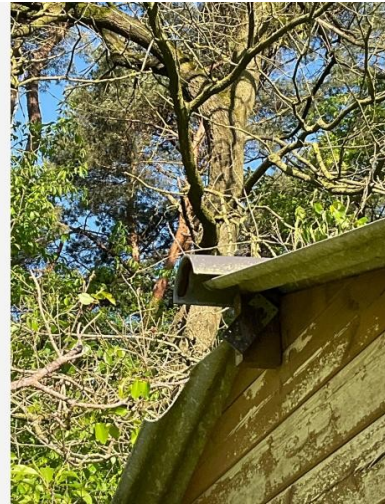
Eindbeoordeling materiaalrisico	Verhoogd materiaalrisico en/of verhoogde kans op vezelvrijgave
---------------------------------	--

Gebondenheid	Categorie 1: hechtgebonden in oorsprong
Asbestsoort (vezeltype)	Alleen chrysotiel aanwezig
Asbestconcentratie	Laag (< 50%)
Afschermingsgraad van het gehele materiaal	Geheel of deels vrij aan de binnenlucht, maar geen contact met binnenluchtstromen
Toestand van het materiaal	Matig beschadigd, matig verweerd

#	Type	Referentie	Resultaat
2.1	Puntmonster	mm2	Chrysotiel

Beschrijving	Daknok
Omgeving	Grenst aan binnen- en buitenlucht
Primaire drager	Schuin dak
Asbestmateriaal	Dak- en gevelbekleding - Nok, windveer, boeiboord
Bindmiddel van asbestmateriaal	Cement
Gebondenheid op basis van bindmiddel	Hecht
Hoeveelheid (oppervlakte - aantal)	<ul style="list-style-type: none">• 3,00 m² - 1 stuk
Totale oppervlakte	3,00 m ²
Eenvoudig bereikbaar	Ja
Bevestigingswijze	<ul style="list-style-type: none">• Geschroefd
Identificatiemethode	Een monstername door de asbestdeskundige met laboanalyse door een asbestlabo.
Destructieve handeling voor identificatie	Nee

Het asbestmateriaal valt onder de mijlpaal van 2034.

- Verwijder dit asbestmateriaal zo snel mogelijk. Volg de toestand goed op.

- Eenvoudige handelingen: mag via doe-het-zelf of door werknemer(s) met opleidingsattest eenvoudige handelingen
Het betreft een toepassing in hechtgebonden asbestcement. Deze kan door de eigenaar zelf verwijderd worden, op voorwaarde dat de toepassing volledig intact blijft en zonder breuk kan worden losgemaakt. Tijdens de verwijdering moeten de vereiste veiligheidsmaatregelen worden gevolgd (nat werken, stofarm verwijderen, FFP2/FFP3 masker en wegwerpoverall). Voor de volledige procedure en veiligheidsvoorschriften wordt verwezen naar het geldende protocol op de website van OVAM.
