# Asbestinventarisatetest

Visserij 30, 9000 Gent

Attestnummer : 20230911-000238.000

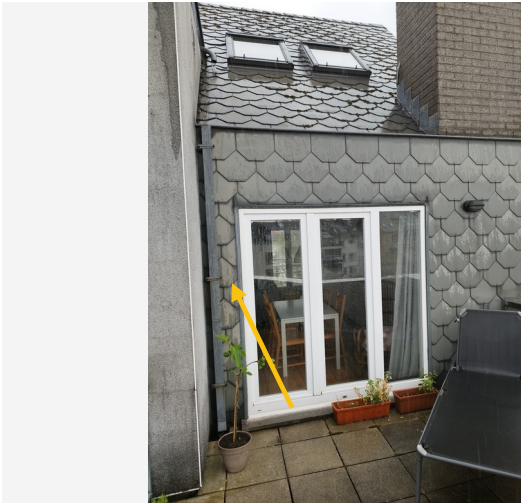
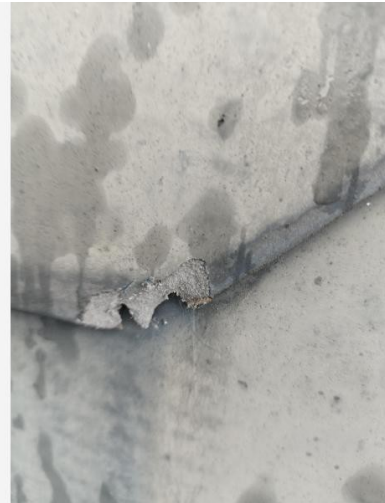
## Fiche 1: Leien gevel + dak

Geen asbest

| # | Type | Referentie | Resultaat |
|---|---|---|---|
| 1.1 | Puntmonster | mm03 | Geen asbest |

| Beschrijving | Leien gevel + dak |
| Bindmiddel van materiaal | Cement |

| Gebondenheid op basis van bindmiddel | Hecht |

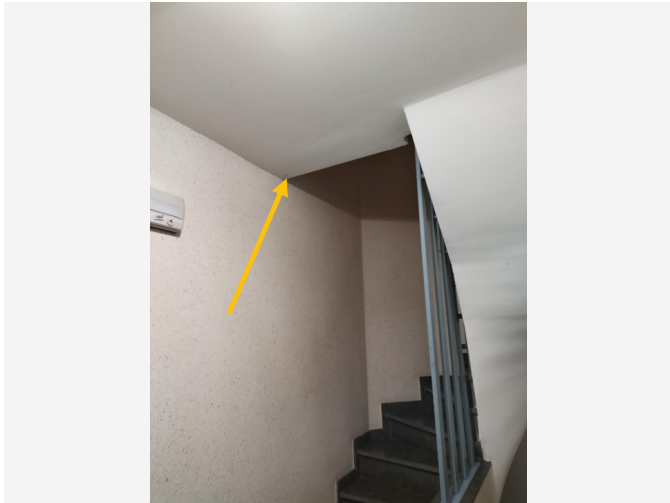
## Fiche 2: Pleister plafond

Geen asbest

| # | Type | Referentie | Resultaat |
|---|---|---|---|
| 2.1 | Mengmonster | mm02 | Geen asbest |

| Beschrijving | Pleister plafond |

| Bindmiddel van materiaal | Gips - kalk |
| Gebondenheid op basis van bindmiddel | Niet-hechtgebonden |
