Asbestinventarisattest

Sint-Pietersstraat 3, 8870 Izegem

Attestnummer : **20260423-000125.000**
Uitgegeven op : **23.04.2026**
Geldig tot : **23.04.2031**

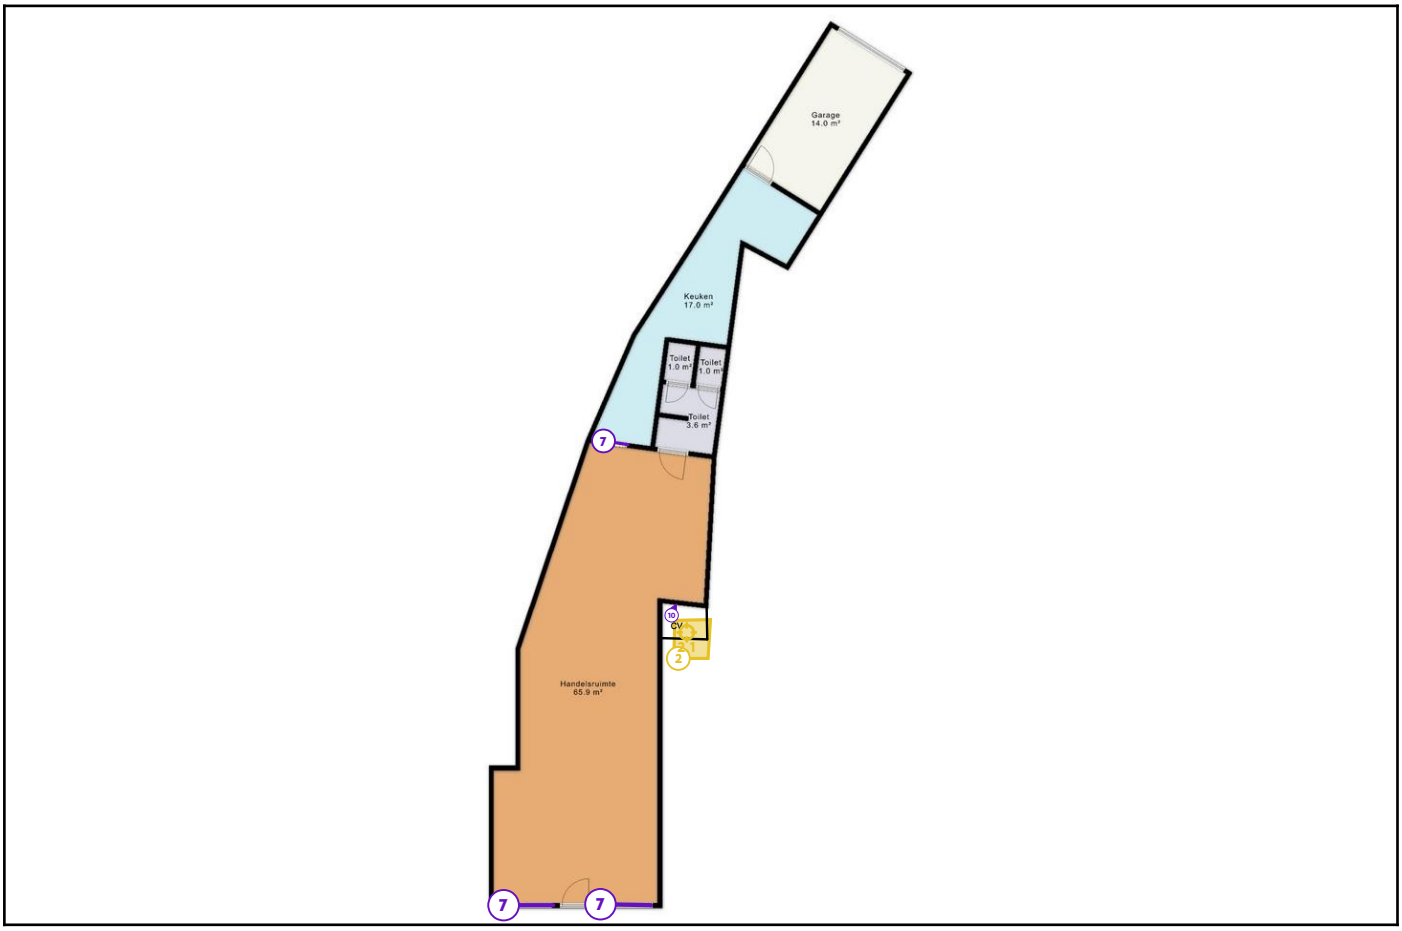
Plan 1.2: Grondplan gelijkvloers

Beschrijving	Type	Actie
2. BR-Muur-Cementplaten boven cv-ketel	Asbestmateriaal	Zorgvuldig beheren
2.1 Code: MM03	Puntmonster	-
7. AD-Muur-Geen verdachte vensterbanken	Advies	-
10. AD- CV-ketel niet verdacht materiaal	Overige ruimte of materiaal	-

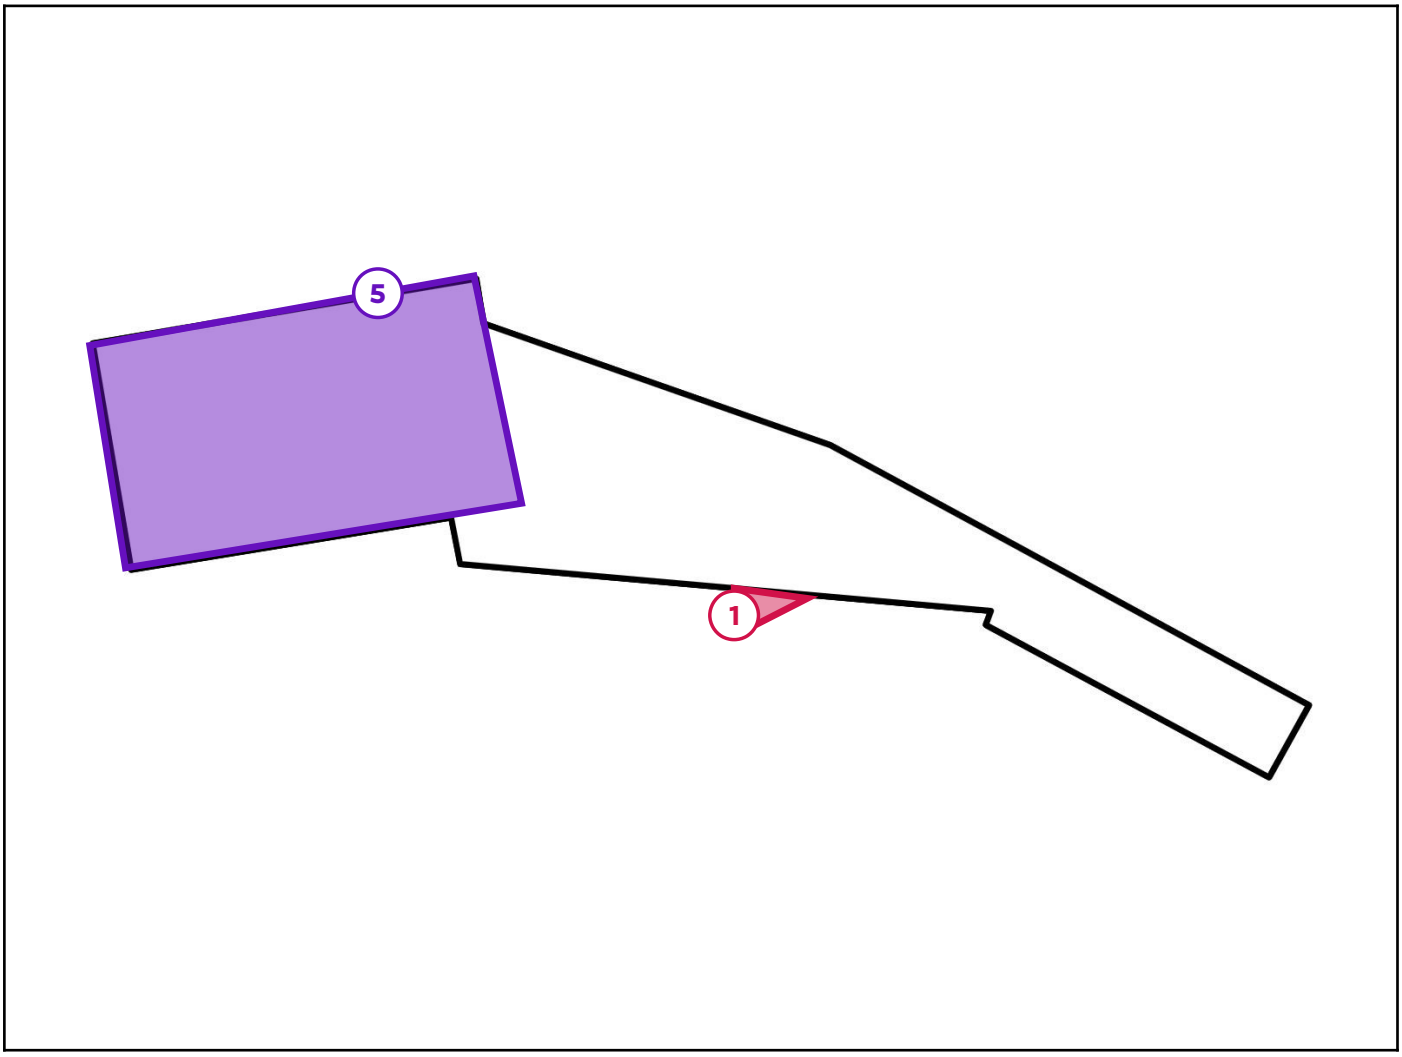
Plan 1.3: Grondplan verdieping

Beschrijving	Type	Actie
1. AF-Plafond-stukken menuiserite op het plafond boven de cv-ketel	Asbestmateriaal	Dringend verwijderen
5. BE-Geen toegang eerste verdiep en zolder	Beperking	-

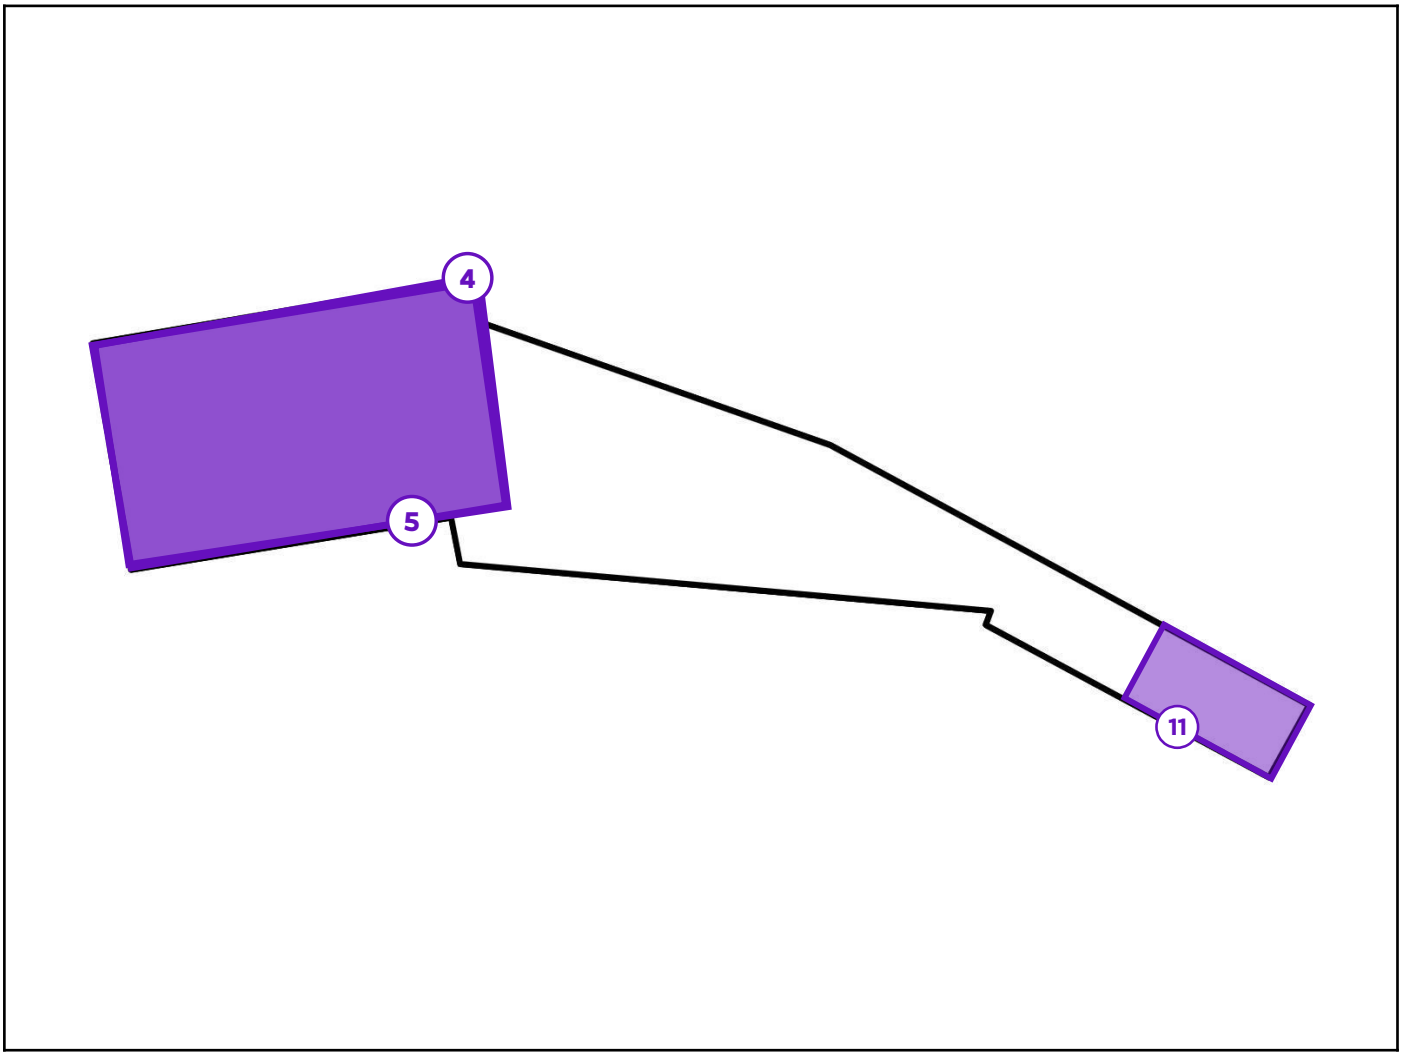
Plan 1.4: Grondplan zolder

Beschrijving	Type	Actie
4. BE-Inspectie onderdak handelszaak	Beperking	-
5. BE-Geen toegang eerste verdiep en zolder	Beperking	-
11. AD-Onderdak plastiek garage	Overige ruimte of materiaal	-

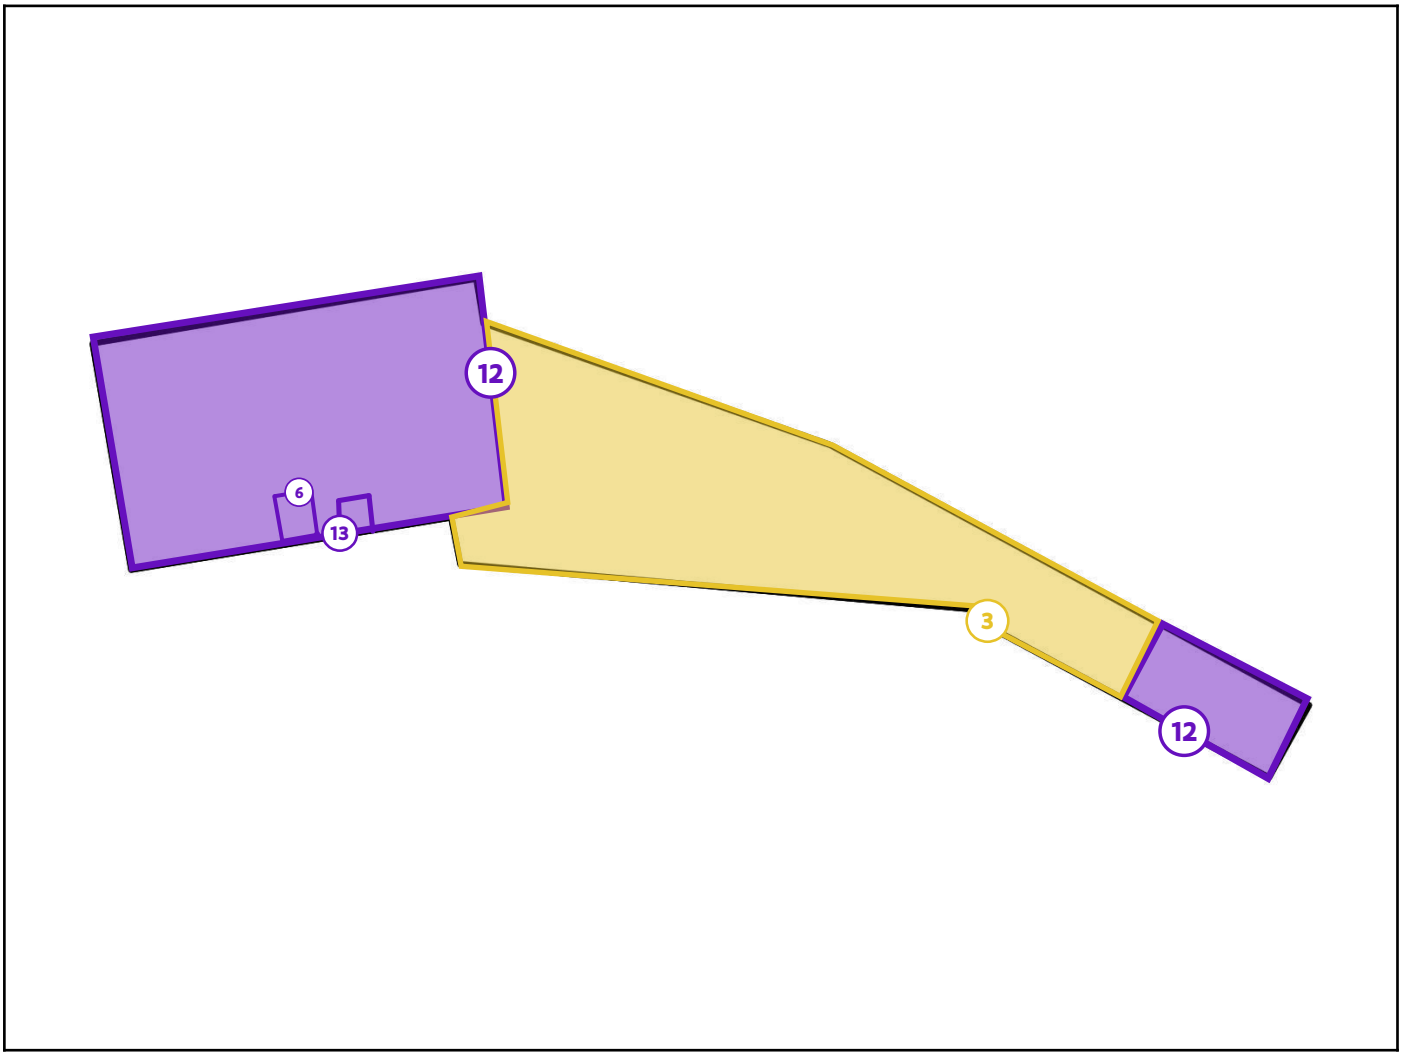
Plan 1.5: Grondplan dak

Beschrijving	Type	Actie
3. BR-Plat dak-Roofing	Asbestmateriaal	Zorgvuldig beheren
6. BE-HDak-Schoorsteen rookgaskanaal	Beperking	-
12. AD-Dakbedekking dakpannen	Overige ruimte of materiaal	-
13. AD-Rookgaskanaal-Inox	Overige ruimte of materiaal	-

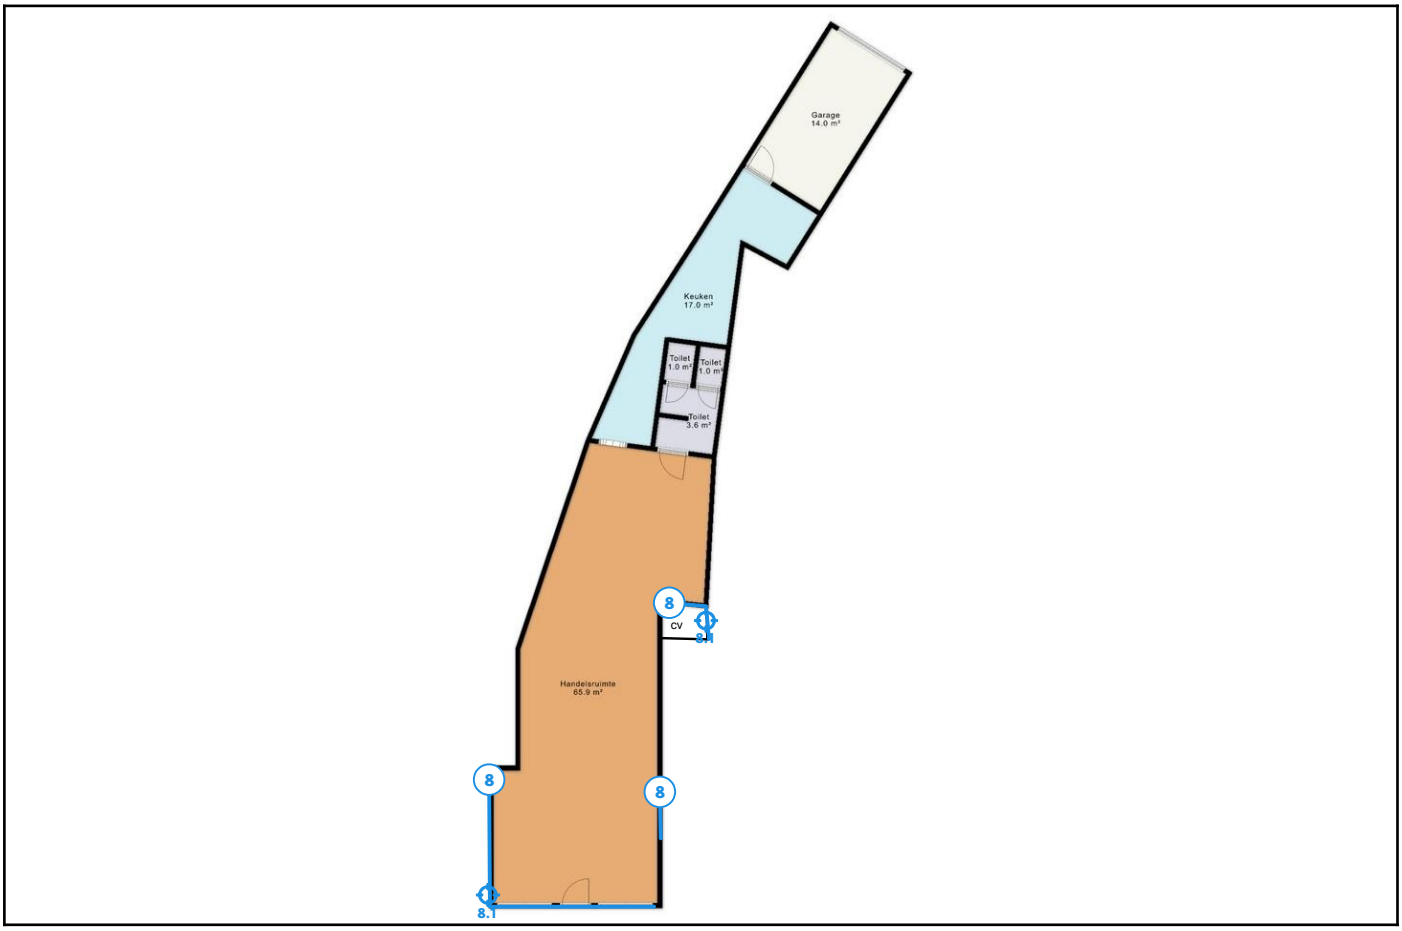
Plan 1.6: Grondplan gelijkvloers muren

Beschrijving	Type	Actie
8. BR-Muur-Pleisterwerk handel	Geen asbest	-
8.1 Code: MM02	Mengmonster	-

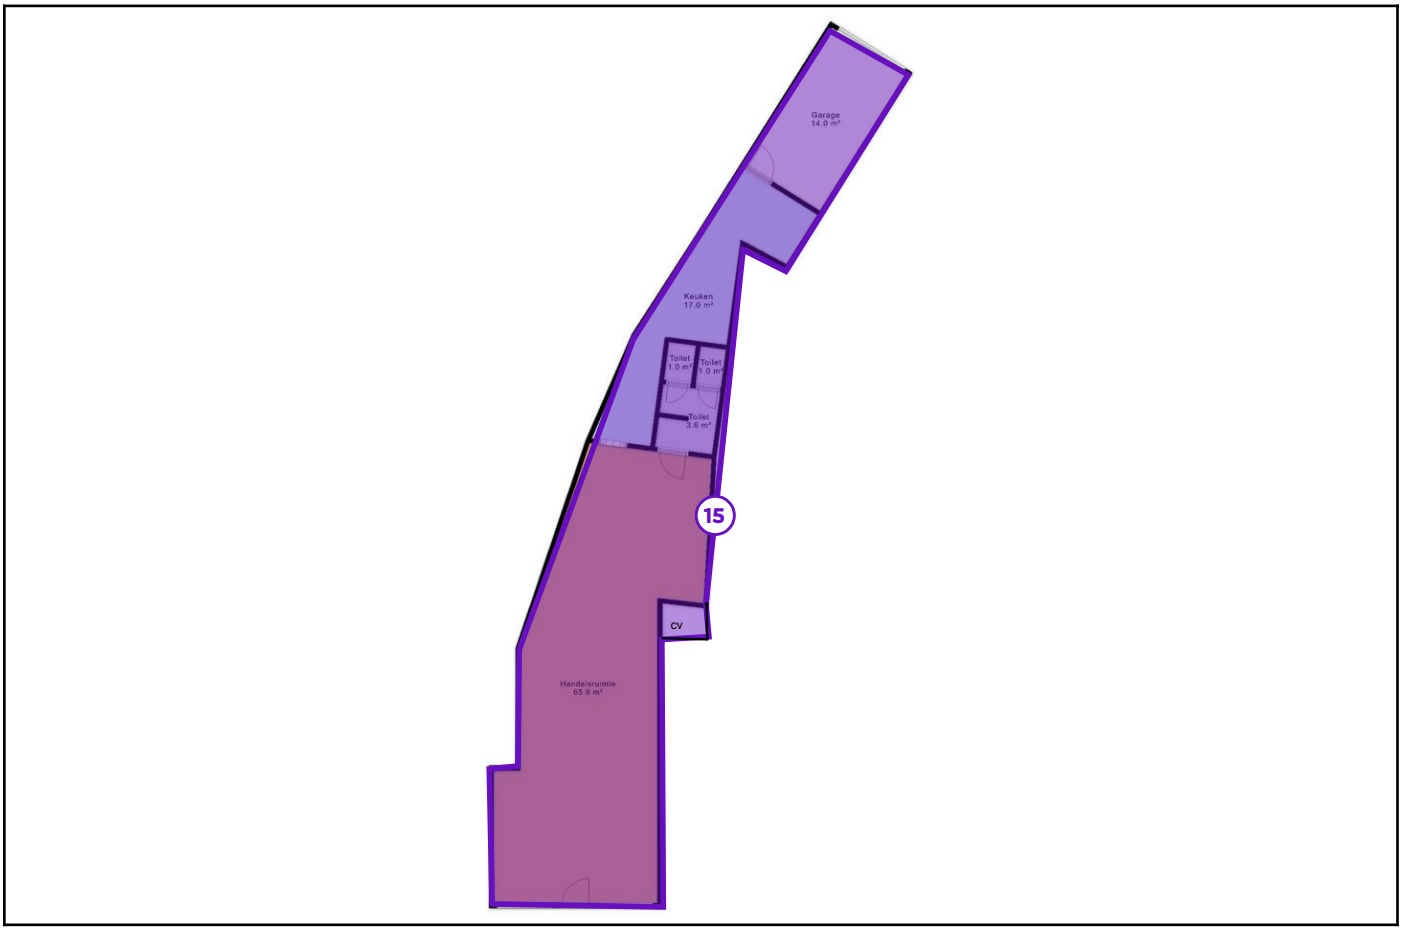
Plan 1.7: Grondplan gelijkvloers plafond

Beschrijving	Type	Actie
15. AD-Geen pleisterwerk plafond aanwezig	Overige ruimte of materiaal	-

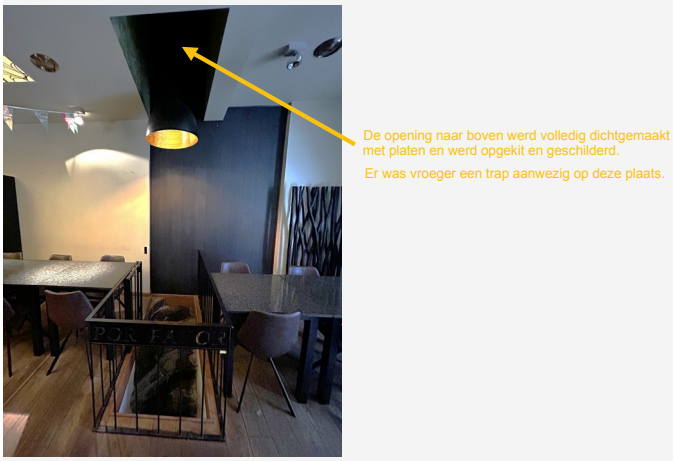
Fiche 5: BE-Geen toegang eerste verdiep en zolder

Tijdelijke beperking

Reden: Er was geen trap of luik naar de bovenverdiepingen

Uitleg van de asbestdeskundige: Het eerste verdiep en de zolder kon niet onderzocht worden omdat er geen trap of opening meer is naar de verdiepen. Op het gelijkvloers werd de trap naar boven verwijderd. De opening werd volledig dichtgemaakt.

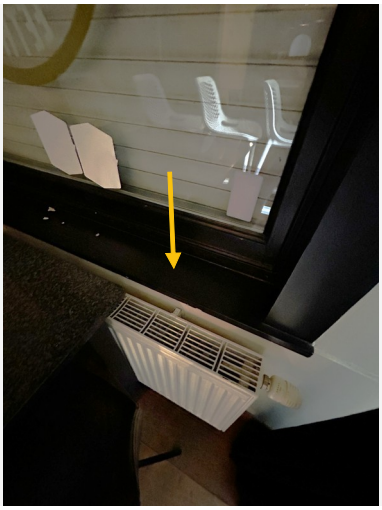
Fiche 7: AD-Muur-Geen verdachte vensterbanken

Er zijn geen verdachte vensterbanken aanwezig op het inspectiegebied.
