Asbestinventarisattest

Burgemeester Reynaertstraat 6, 8500 Kortrijk

Attestnummer : **20260423-000023.000**
Uitgegeven op : **23.04.2026**
Geldig tot : **23.04.2036**

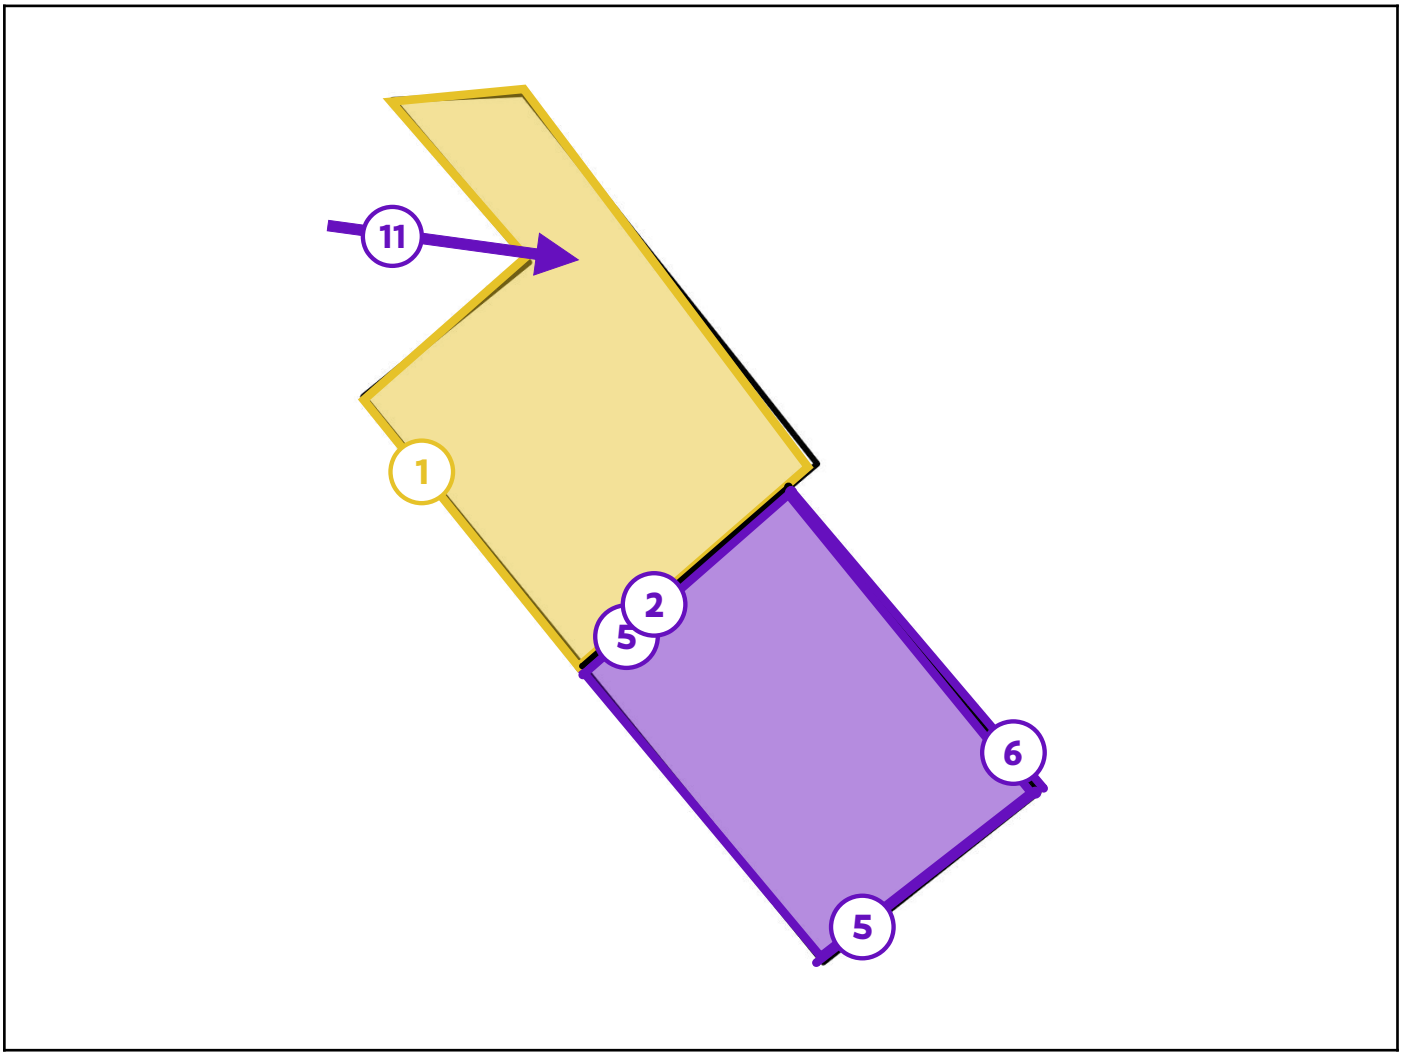
Plan 1.6: Grondplan dak

Beschrijving	Type	Actie
1. BR-PDak-Roofing-G	Asbestmateriaal	Zorgvuldig beheren
2. BE-Onderdak woning-Inspectie	Beperking	-
5. AD-Dakgoot-Geen slib-gevelleien buren	Advies	-
6. AD-RechterGevel-Leien buren	Advies	-
11. AD- Rookgaskanaal plastiek CV ketel platte dak	Overige ruimte of materiaal	-

Fiche 1: BR-PDak-Roofing-G

Eindbeoordeling materiaalrisico	Laag materiaalrisico en/of verlaagde kans op vezelvrijgave

Uitleg van de asbestdeskundige: Het onderdak was niet zichtbaar langs de binnenkant aangezien de zolder volledig voorzien was van vaste PUR-platen. Langs de buitenkant was het niet mogelijk om een dakpan op te tillen om het onderdak te inspecteren, de dakpannen zijn een kliksysteem waardoor deze niet opgetild kunnen worden. Het is aangewezen om bij werken of indien het dak veilig betreedbaar is, bijkomend onderzoek uit te voeren.

Er is geen slib aanwezig in de goot die mogelijks vervuilt kan zijn door de leien die aanwezig zijn bij de buren. Het regenwater die afdruipt van de leien buren komen terecht in de goot van het hellend dak. Wees dus aandachtig als er slib aanwezig is in de goot dat deze gecontamineerd kan zijn met asbestvezels.

Er zijn leien aanwezig bij de rechterburen. Deze zien wel verdacht uit maar werden niet verder onderzocht doordat deze eigendom zijn van een andere eigenaar.

- Zorg voor een veilig beheer. Vermijd het beschadigen van het asbestmateriaal. Controleer de toestand jaarlijks op wijzigingen.
- Voer bijkomende staalname(s) uit.

Zorg dat er allereerst een staalname wordt uitgevoerd tot op de draagstructuur om de volledige opbouw van het platte dak in kaart te brengen.
