# Asbestinventarisattest

Pieter Jozef Nauwelaertsstraat 52/201, 2600 Antwerpen

Attestnummer : **20260305-000097.000**
Uitgegeven op : **05.03.2026**
Geldig tot : **05.03.2036**

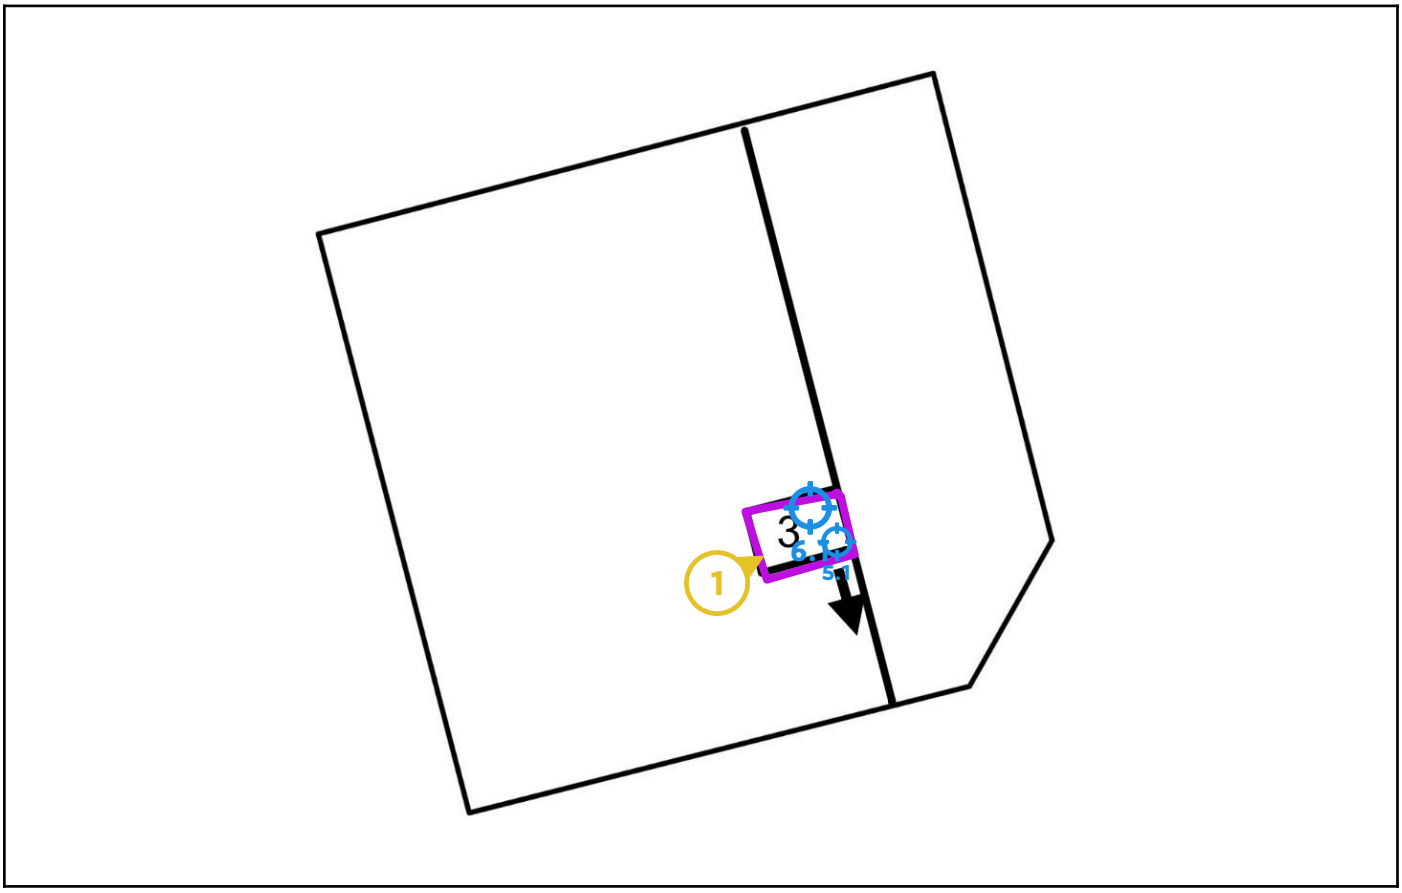
# Plan 1.2: Kelderberging 3

| Beschrijving | Type | Actie |
|---|---|---|
| 1. Lichtschakelaar kelderberging | Asbestmateriaal | Zorgvuldig beheren |
| 5. Leidingisolatie bocht | Geen asbest | - |
| 6. Leidingisolatie recht kelderberging | Geen asbest | - |

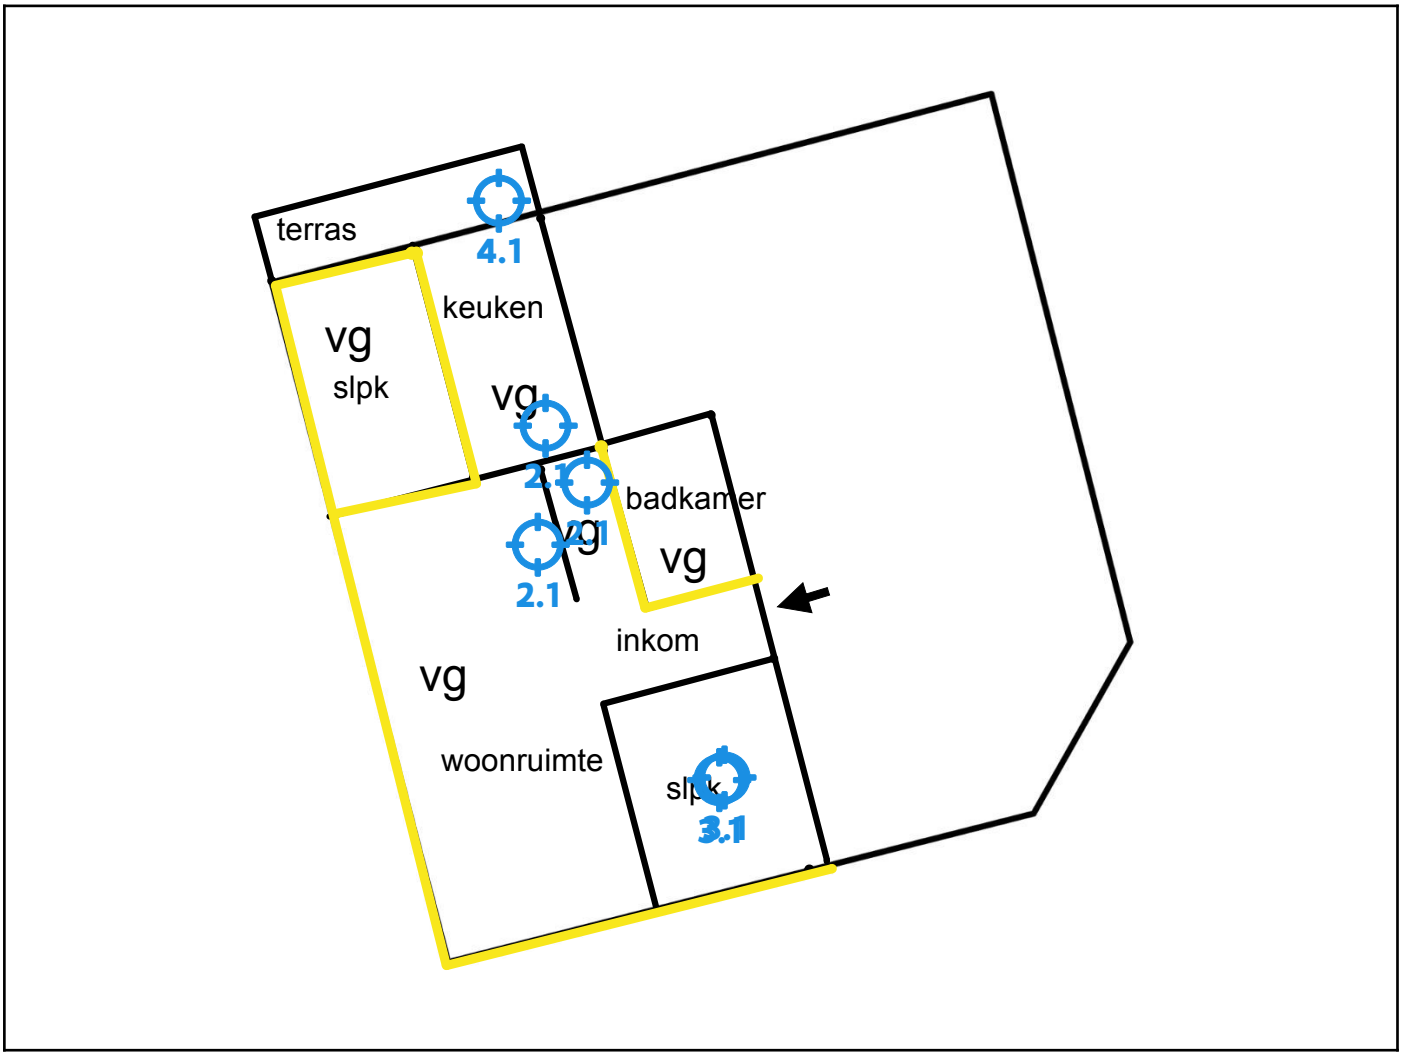
# Plan 1.3: Appartement 2.01

| Beschrijving | Type | Actie |
|---|---|---|
| 2. Pleister muren | Geen asbest | - |
| 3. Pleister plafonds | Geen asbest | - |
| 4. Roofing terras | Geen asbest | - |

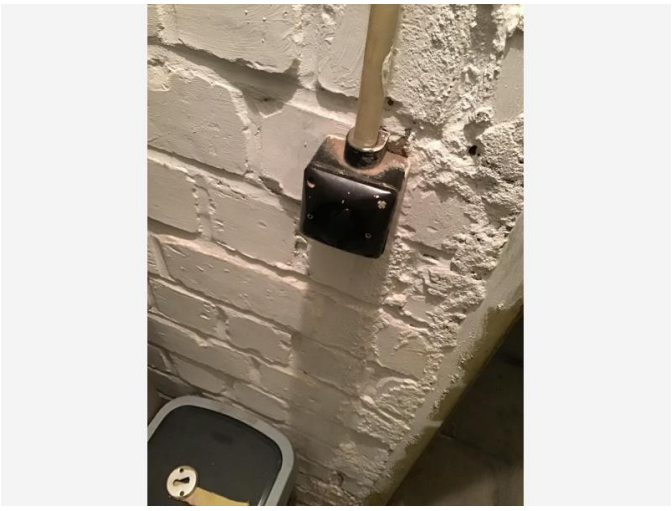
# Fiche 1: Lichtschakelaar kelderberging

Asbestmateriaal

## Conclusie

Het asbestmateriaal valt onder de mijlpaal van 2040.

Zorgvuldig beheren

| **Eindbeoordeling materiaalrisico** | Laag materiaalrisico en/of verlaagde kans op vezelvrijgave |

| **Asbestsoort (vezeltype)** | Crocidoliet aanwezig |
| **Toestand van het materiaal** | Onbeschadigd, niet verweerd |

| **Asbestmateriaal** | Plaat, paneel, tablet - Type Bakeliet |

- Zorg voor een veilig beheer. Vermijd het beschadigen van het asbestmateriaal. Controleer de toestand jaarlijks op wijzigingen.

- Eenvoudige handelingen: mag via doe-het-zelf of door werknemer(s) met opleidingsattest eenvoudige handelingen
  De schakelaar was in goede staat en er was geen beschadiging vast te stellen. Bij verwijdering van deze items is het raadzaam de nodige beschermingsmiddelen te dragen om alle risico uit te sluiten.

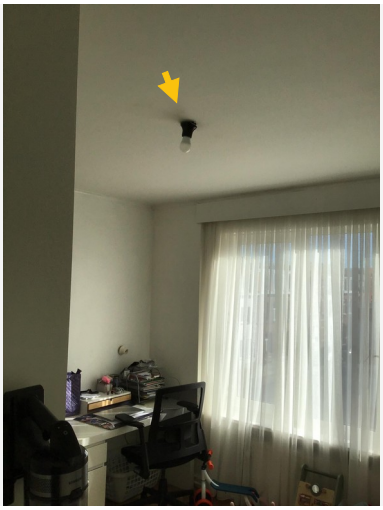
# Fiche 3: Pleister plafonds

Geen asbest

| # | Type | Referentie | Resultaat |
|---|---|---|---|
| 3.1 | Mengmonster | MM02 | Geen asbest |
