Asbestinventarisattest

Pieter Jozef Nauwelaertsstraat 52, 2600 Antwerpen
Gemeenschappelijke delen

Attestnummer : **20251210-000155.000**
Uitgegeven op : **10.12.2025**
Geldig tot : **10.12.2035**

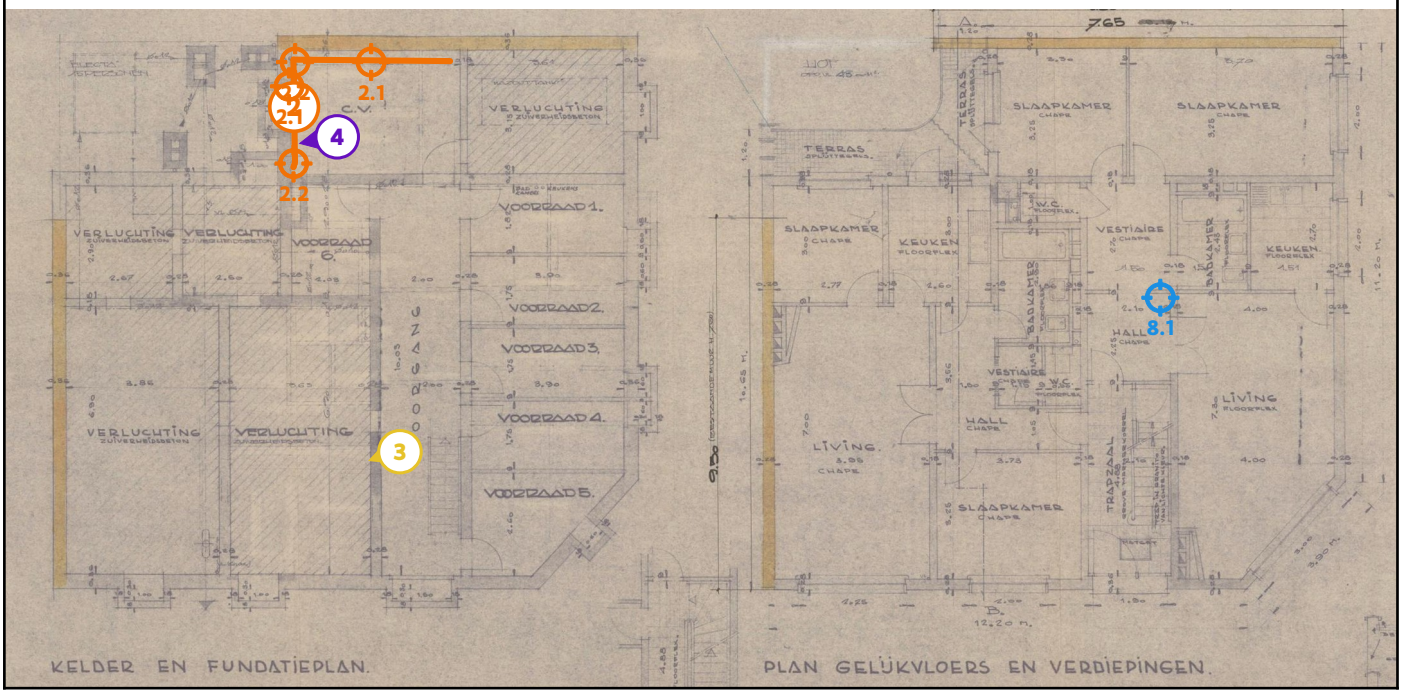
Plan 1.1: Kelder en gelijkvloers

Fiche betreffende onderliggende lagen is geldig over de gehele scope van inspectie.

Beschrijving	Type	Actie
2. Leidingisolatie	Asbestmateriaal	Verwijderen
2.1 Code: MM02 Leidingisolatie recht	Mengmonster	-
2.2 Code: MM03 Leidingisolatie bocht	Mengmonster	-
3. Bakelieten elementen	Asbestmateriaal	Zorgvuldig beheren
4. Stookinstallatie vernieuwd	Beperking	-
7. Onderliggende lagen - vloeren - plafonden - tegels	Advies	-
8. Pleisterwerk	Geen asbest	-
8.1 Code: Pleisterwerk	Mengmonster	-

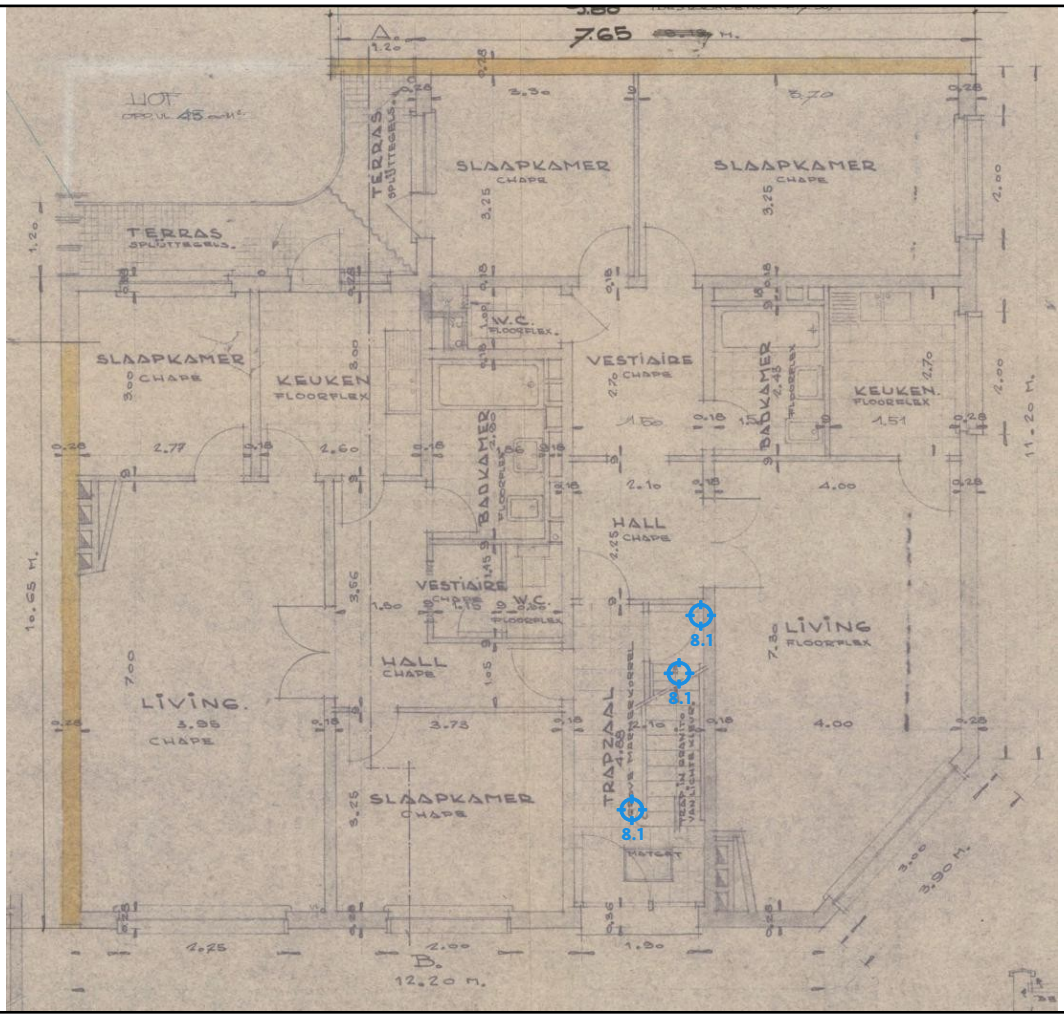
Plan 1.2: Verdieping 1

Beschrijving	Type	Actie
8. Pleisterwerk	Geen asbest	-
8.1 Code: Pleisterwerk	Mengmonster	-

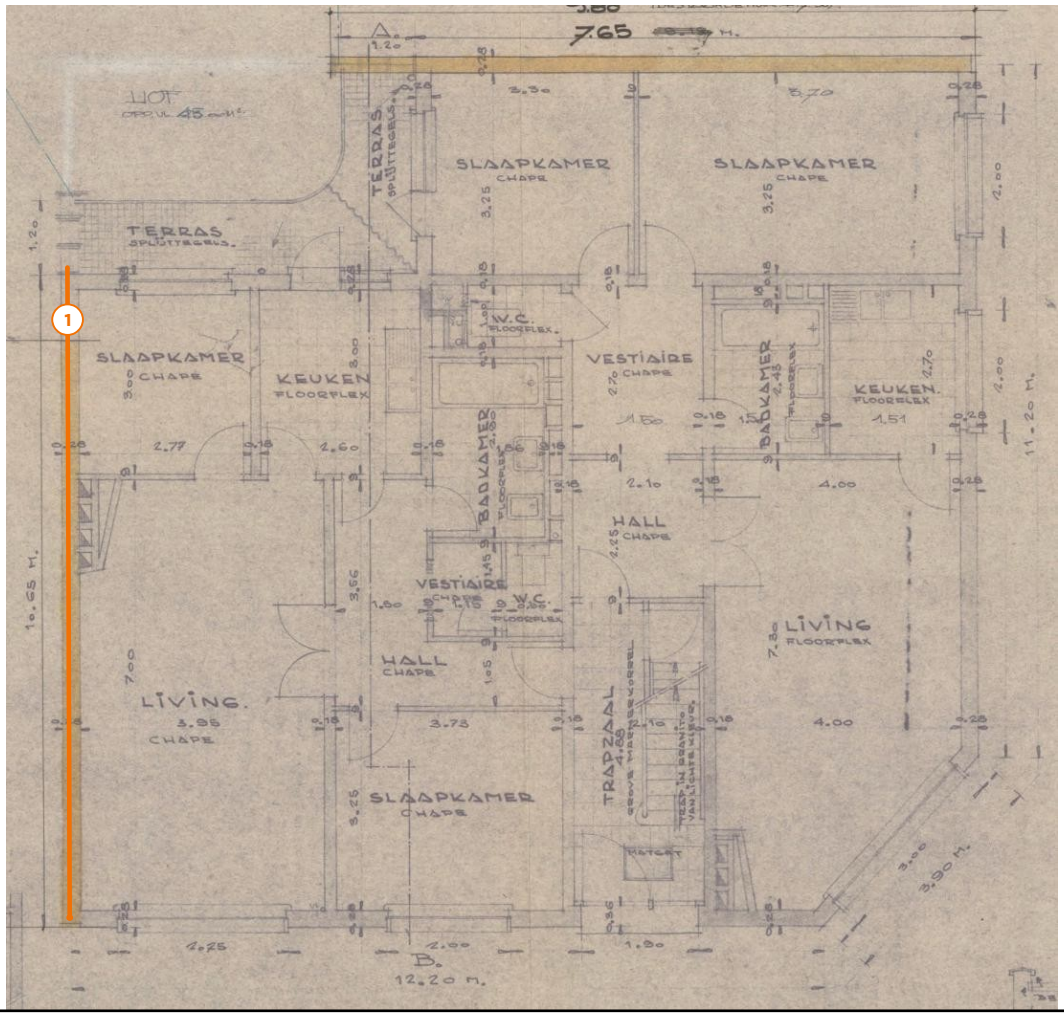
Plan 1.3: Verdieping 2

Fiche betreffende platte daken is geldig over de gehele scope van inspectie.
Materialen onder de dakbedekking zijn niet zichtbaar wegens de afwerking.

Beschrijving	Type	Actie
1. Leien - gevel	Asbestmateriaal	Verwijderen
5. Platte daken - dakbedekking	Beperking	-
6. Materialen onder dakbedekking	Beperking	-

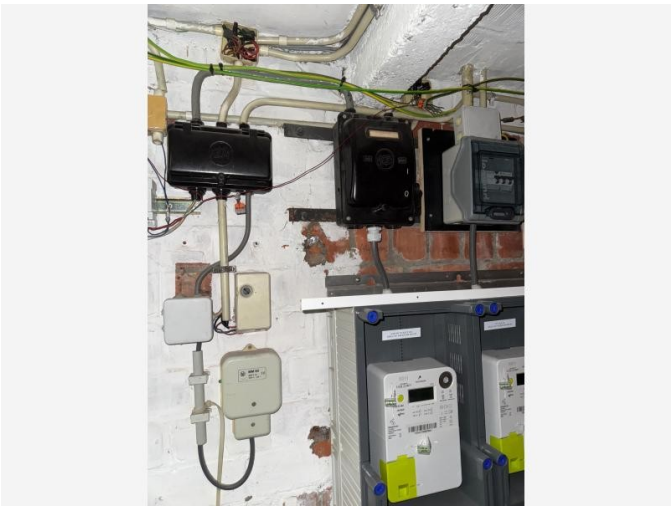
Fiche 3: Bakelieten elementen

Asbestmateriaal

Het asbestmateriaal valt onder de mijlpaal van 2040.

Zorgvuldig beheren

Eindbeoordeling materiaalrisico	Laag materiaalrisico en/of verlaagde kans op vezelvrijgave

Gebondenheid	Categorie 1: hechtgebonden in oorsprong
Asbestsoort (vezeltype)	Crocidoliet aanwezig
Asbestconcentratie	Laag (< 50%)
Afschermingsgraad van het gehele materiaal	Geheel of deels (ook) vrij aan de binnenlucht
Toestand van het materiaal	Onbeschadigd, niet verweerd

Beschrijving	Bakelieten elementen
Omgeving	Binnen
Primaire drager	Communicatie en elektrische infrastructuur en uitrusting
Asbestmateriaal	Plaat, paneel, tablet - Type Bakeliet
Bindmiddel van asbestmateriaal	Kunststof of -hars
Gebondenheid op basis van bindmiddel	Hecht
Hoeveelheid (oppervlakte - dikte - aantal)	• 0,05 m^2 - 1,00 cm - 1 stuk
Totaal volume	< 0,001 m^3
Eenvoudig bereikbaar	Ja
Bevestigingswijze	• Geschroefd
Identificatiemethode	De asbestdeskundige beoordeelt het materiaal als asbestverdacht en dus asbesthoudend, en dit zonder monstername. Motivatie: De monstername brengt andere schade aan dan schade die inherent is aan de monstername.
Destructieve handeling voor identificatie	Nee
Opmerking	Hoeveelheden zijn slechts een ruwe schatting en mogen niet gebruikt worden voor de opmaak van verwijderingsoffertes.

- Zorg voor een veilig beheer. Vermijd het beschadigen van het asbestmateriaal. Controleer de toestand jaarlijks op wijzigingen.
- Voer bijkomende staalname(s) uit.

- Eenvoudige handelingen: mag via doe-het-zelf of door werknemer(s) met opleidingsattest eenvoudige handelingen
  De toepassing kan in zijn geheel verwijderd worden zonder verdere beschadiging.
