Asbestinventarisattest

Kiezelweg 395, 3620 Lanaken

Attestnummer : **20250602-000226.000**
Uitgegeven op : **02.06.2025**
Geldig tot : **02.06.2030**

Niet-asbestveilig

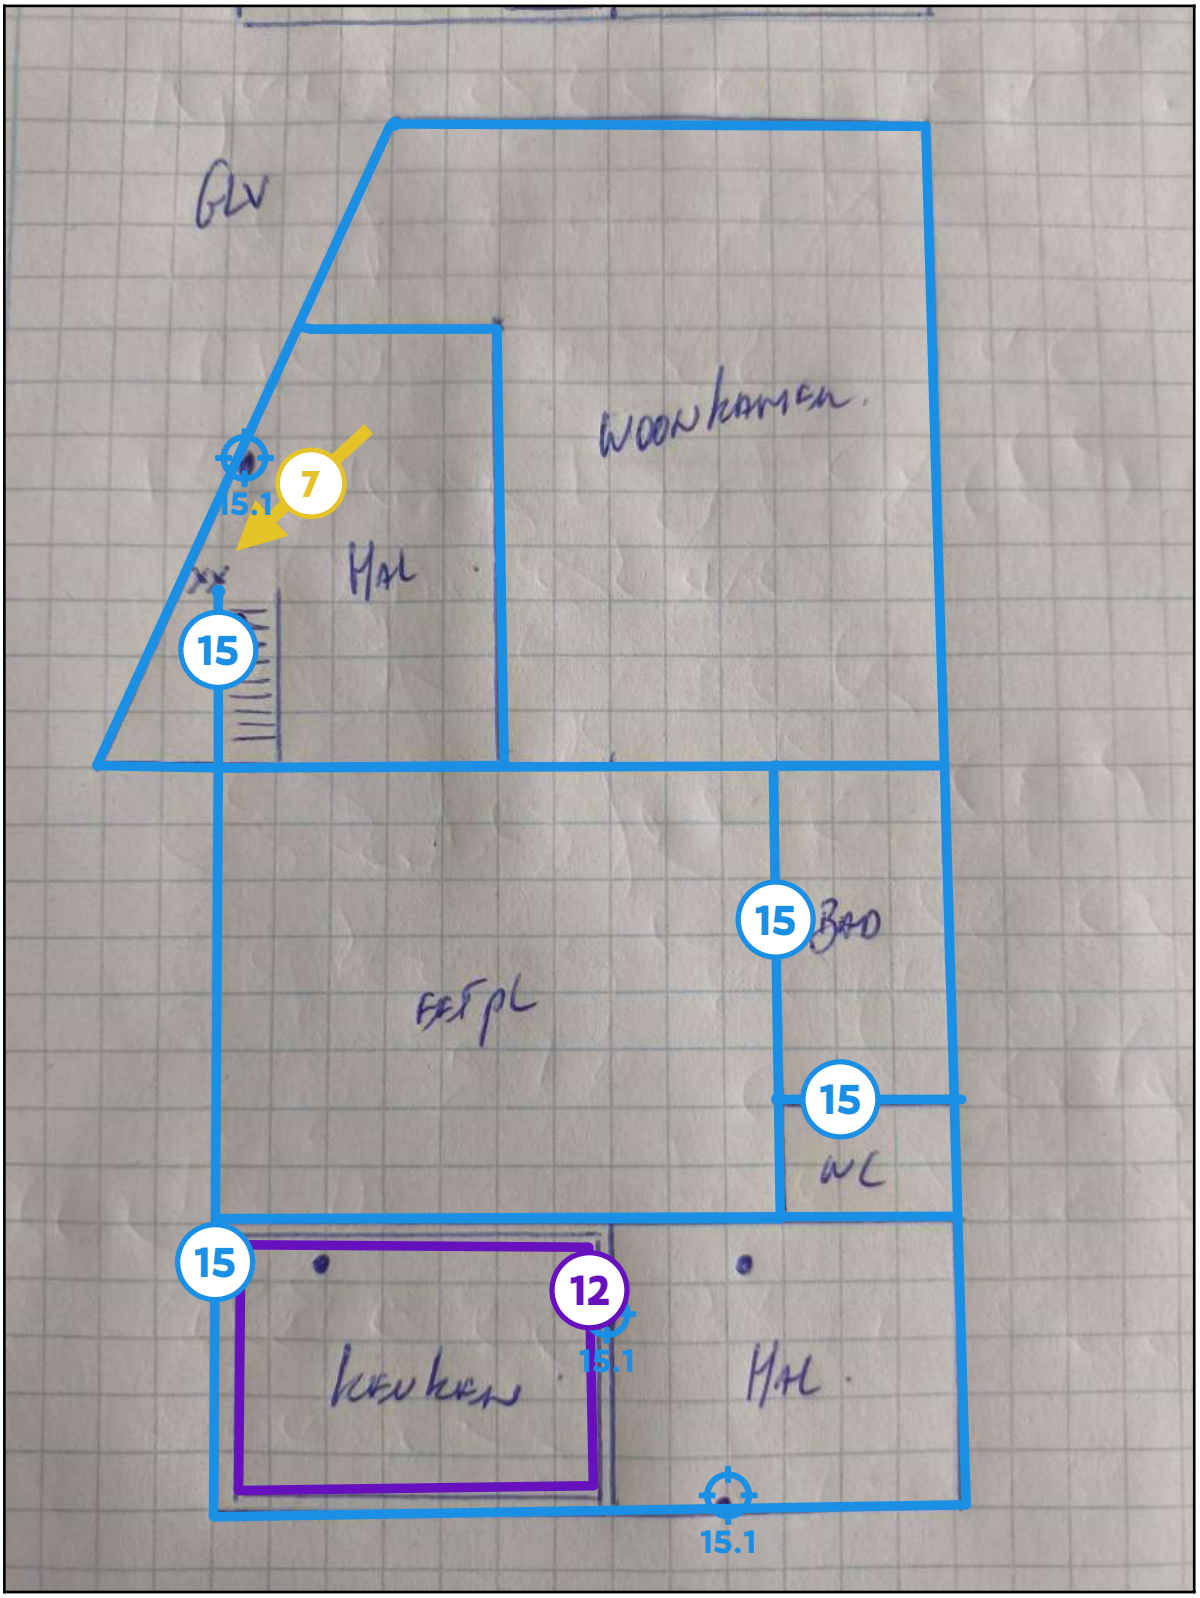
Plan 1.1: plan gelijkvloers

7. Bakelieten toepassingen.	Asbestmateriaal	Zorgvuldig beheren
12. Tegellijm keuken en badkamer/bureau verdiep 1	Advies	-
15. Pleisterwerk muren	Geen asbest	-
15.1 Code: S1	Mengmonster	-

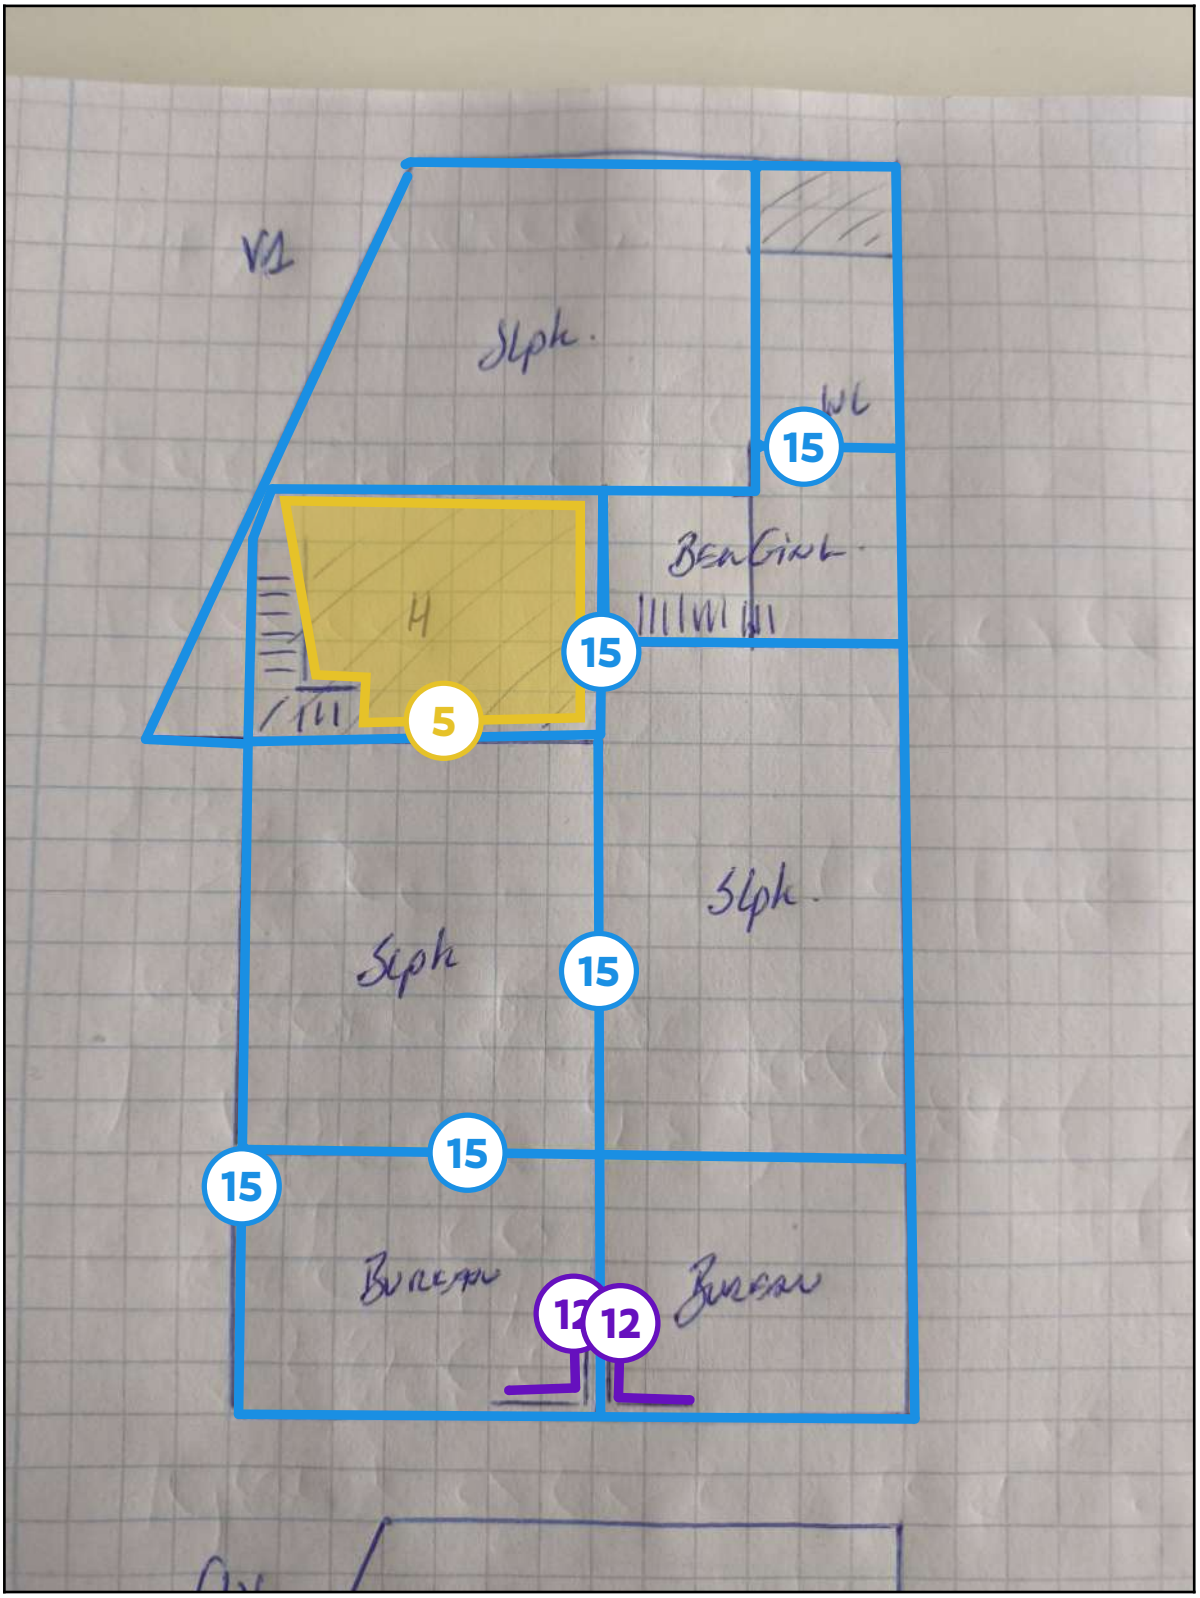
Plan 1.2: plan verdiep 1

5. Colovinyl vloertegel hal verdiep 1	Asbestmateriaal	Zorgvuldig beheren
12. Tegellijm keuken en badkamer/bureau verdiep 1	Advies	-
15. Pleisterwerk muren	Geen asbest	-

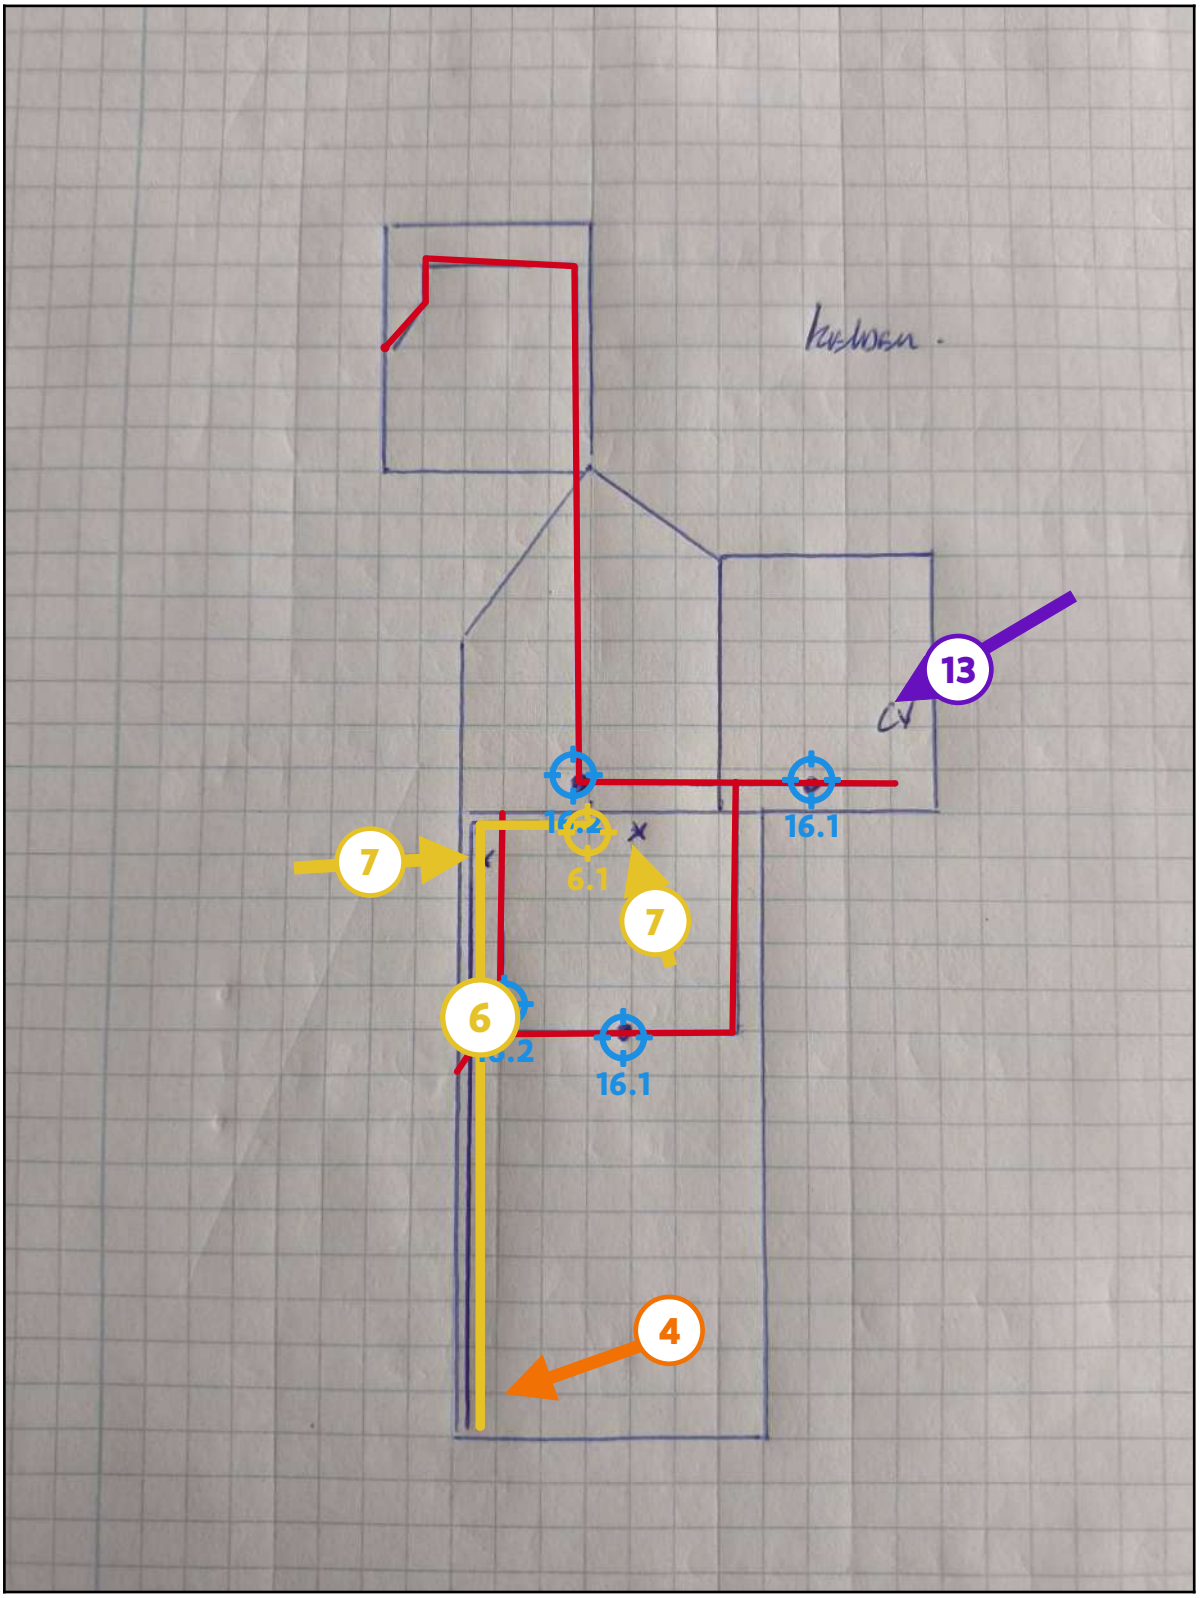
Plan 1.3: plan kelder

4. Cement buis aan wasbak kelder	Asbestmateriaal	Verwijderen
6. Cementplaat wand kelder	Asbestmateriaal	Zorgvuldig beheren
6.1 Code: S5	Puntmonster	-
7. Bakelieten toepassingen.	Asbestmateriaal	Zorgvuldig beheren
13. CV ketel elco Klöckner	Advies	-
16. Buisisolatie kelder ruimte, bochten en rechte stukken	Geen asbest	-
16.1 Code: S3	Mengmonster	-
16.2 Code: S4	Mengmonster	-

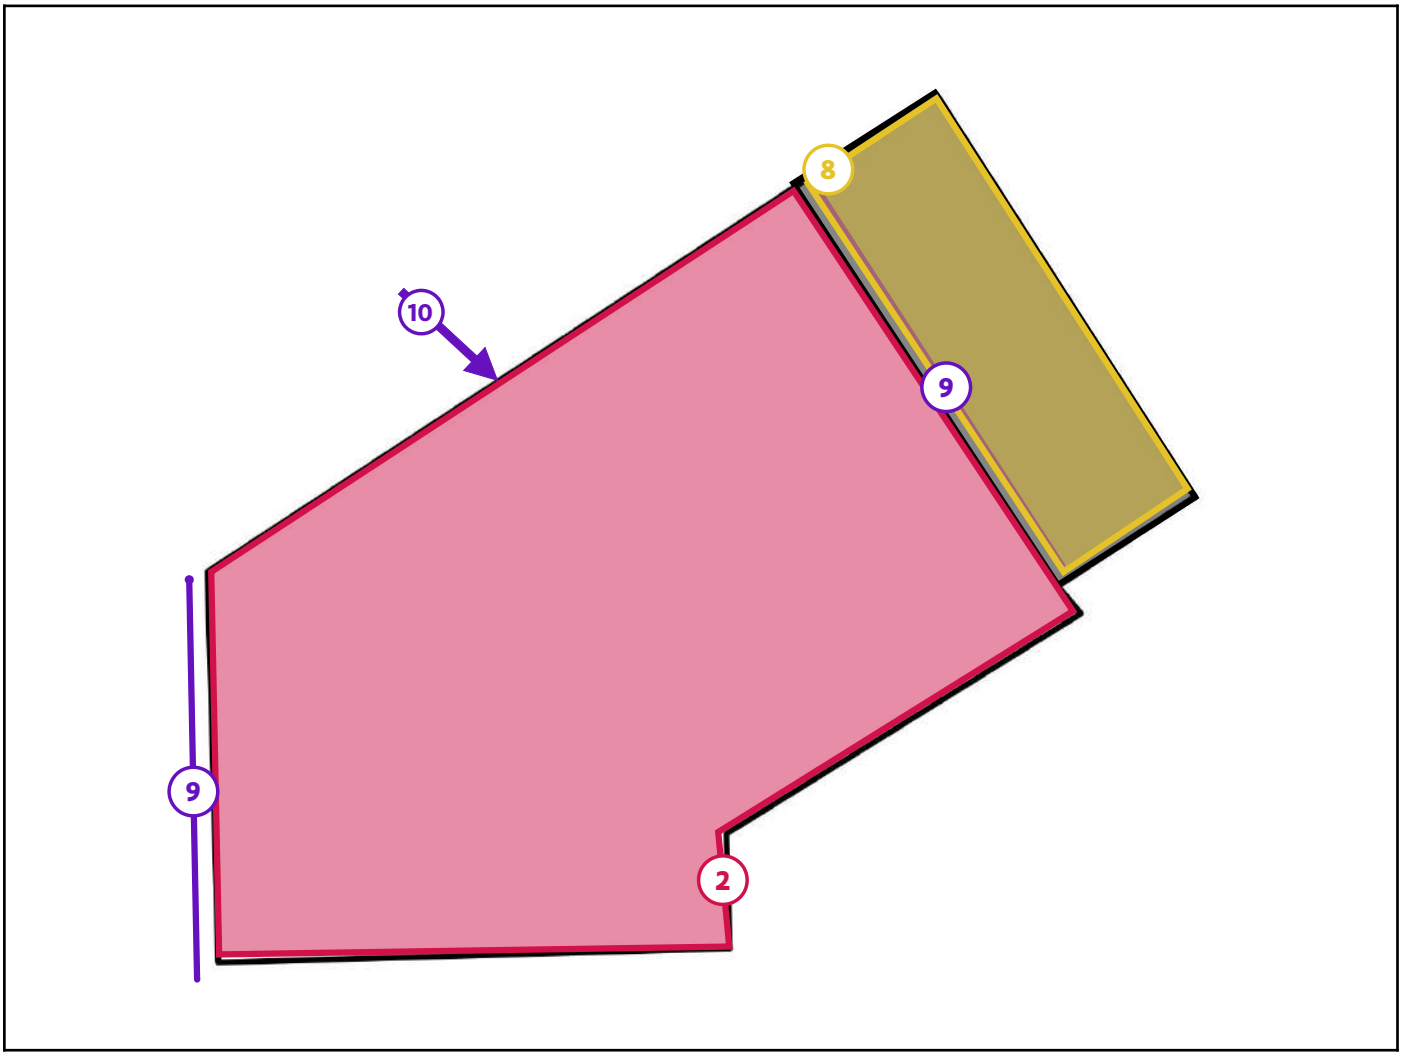
Plan 1.4: Plan zolder

Beschrijving	Type	Actie
2. Leien dak hoofdgebouw	Asbestmateriaal	Dringend verwijderen
8. Vezel roofing op plat dak	Asbestmateriaal	Zorgvuldig beheren
9. Slib sediment in dakgoot	Beperking	-
10. Binnenzijde schouw - schouwbuis.	Beperking	-

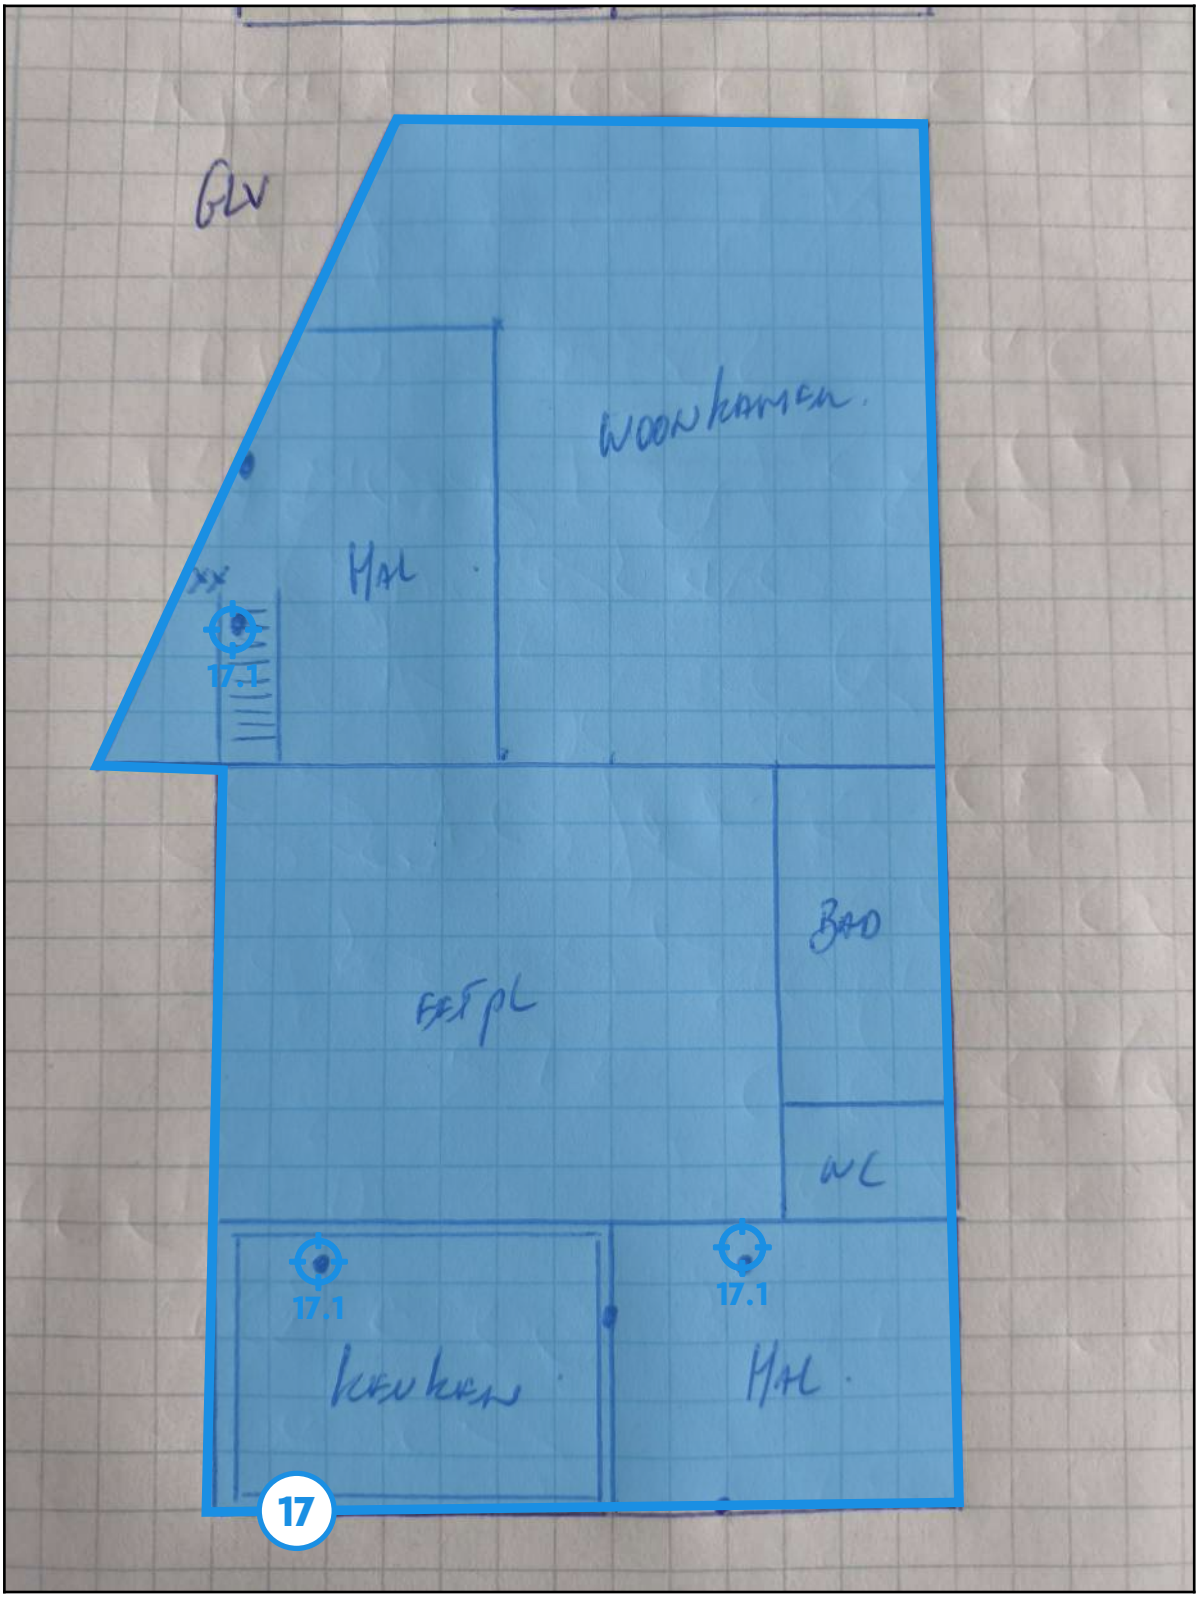
Plan 1.5: plan gelijkvloers

17. Pleisterwerk plafond	Geen asbest	-
17.1 Code: S2	Mengmonster	-

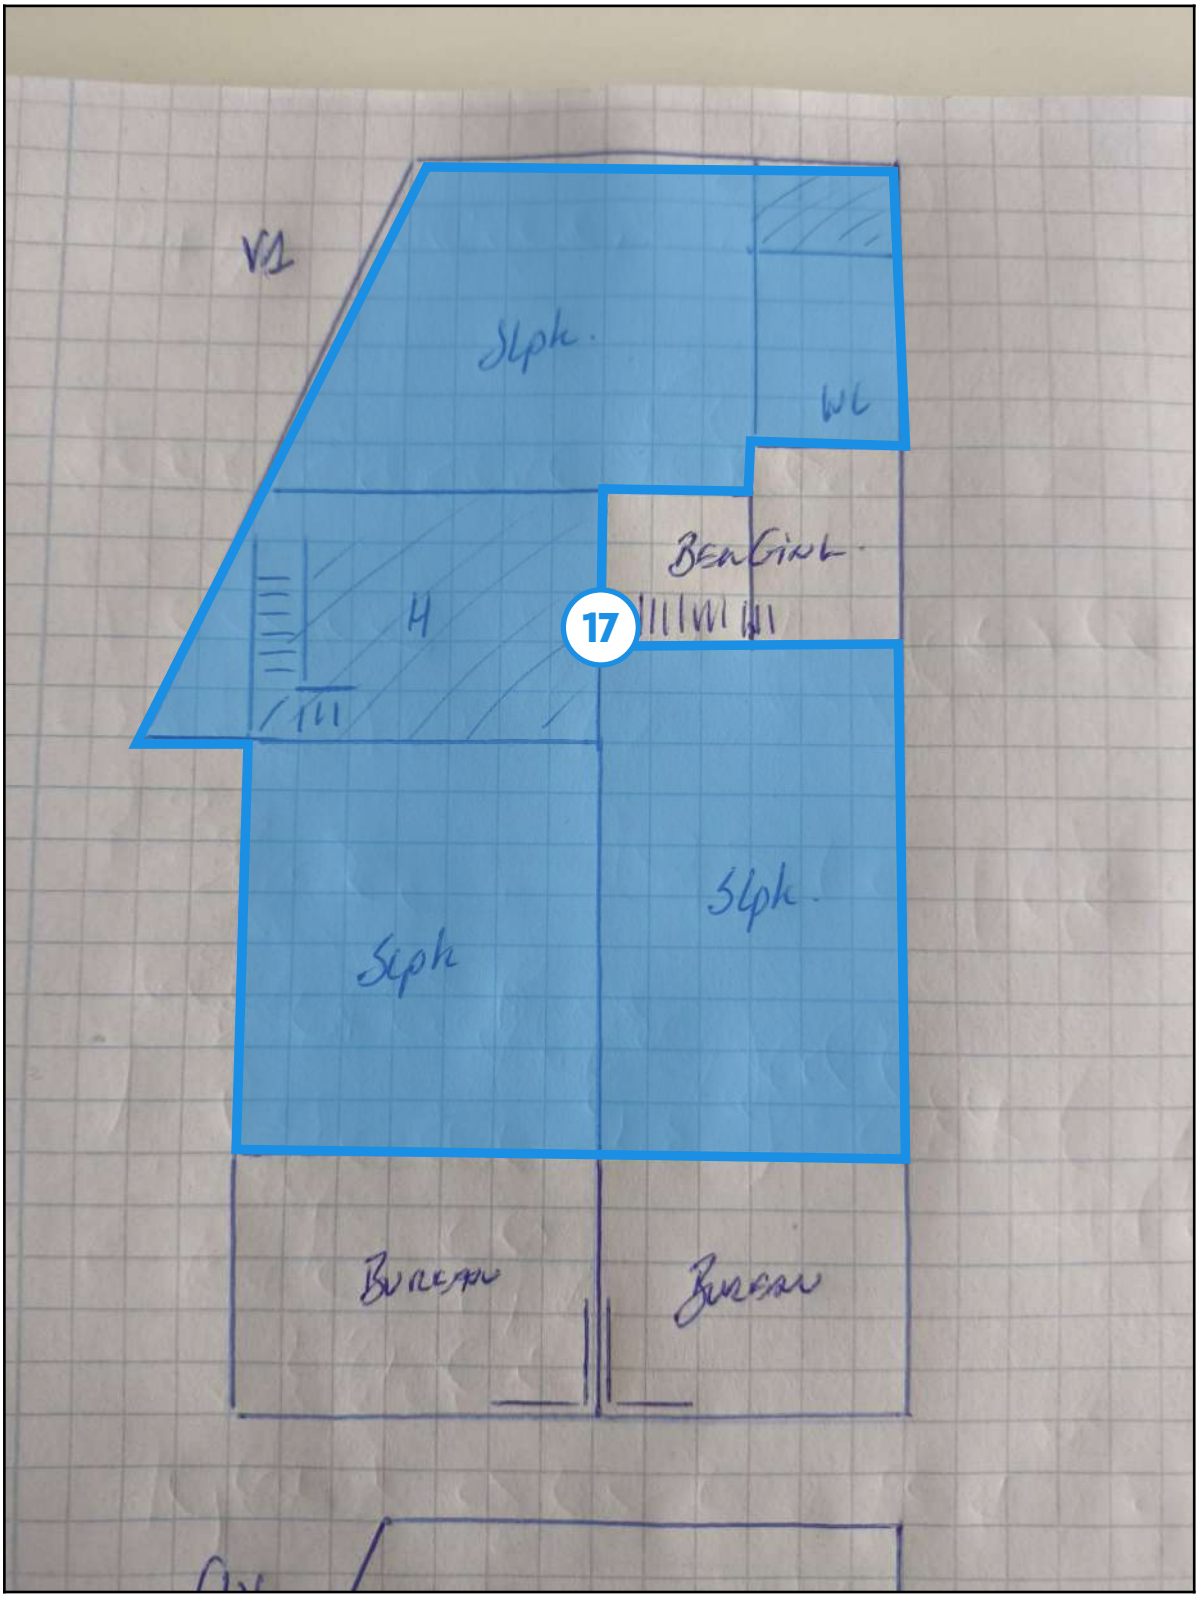
Plan 1.6: plan verdiep 1

17. Pleisterwerk plafond	Geen asbest	-

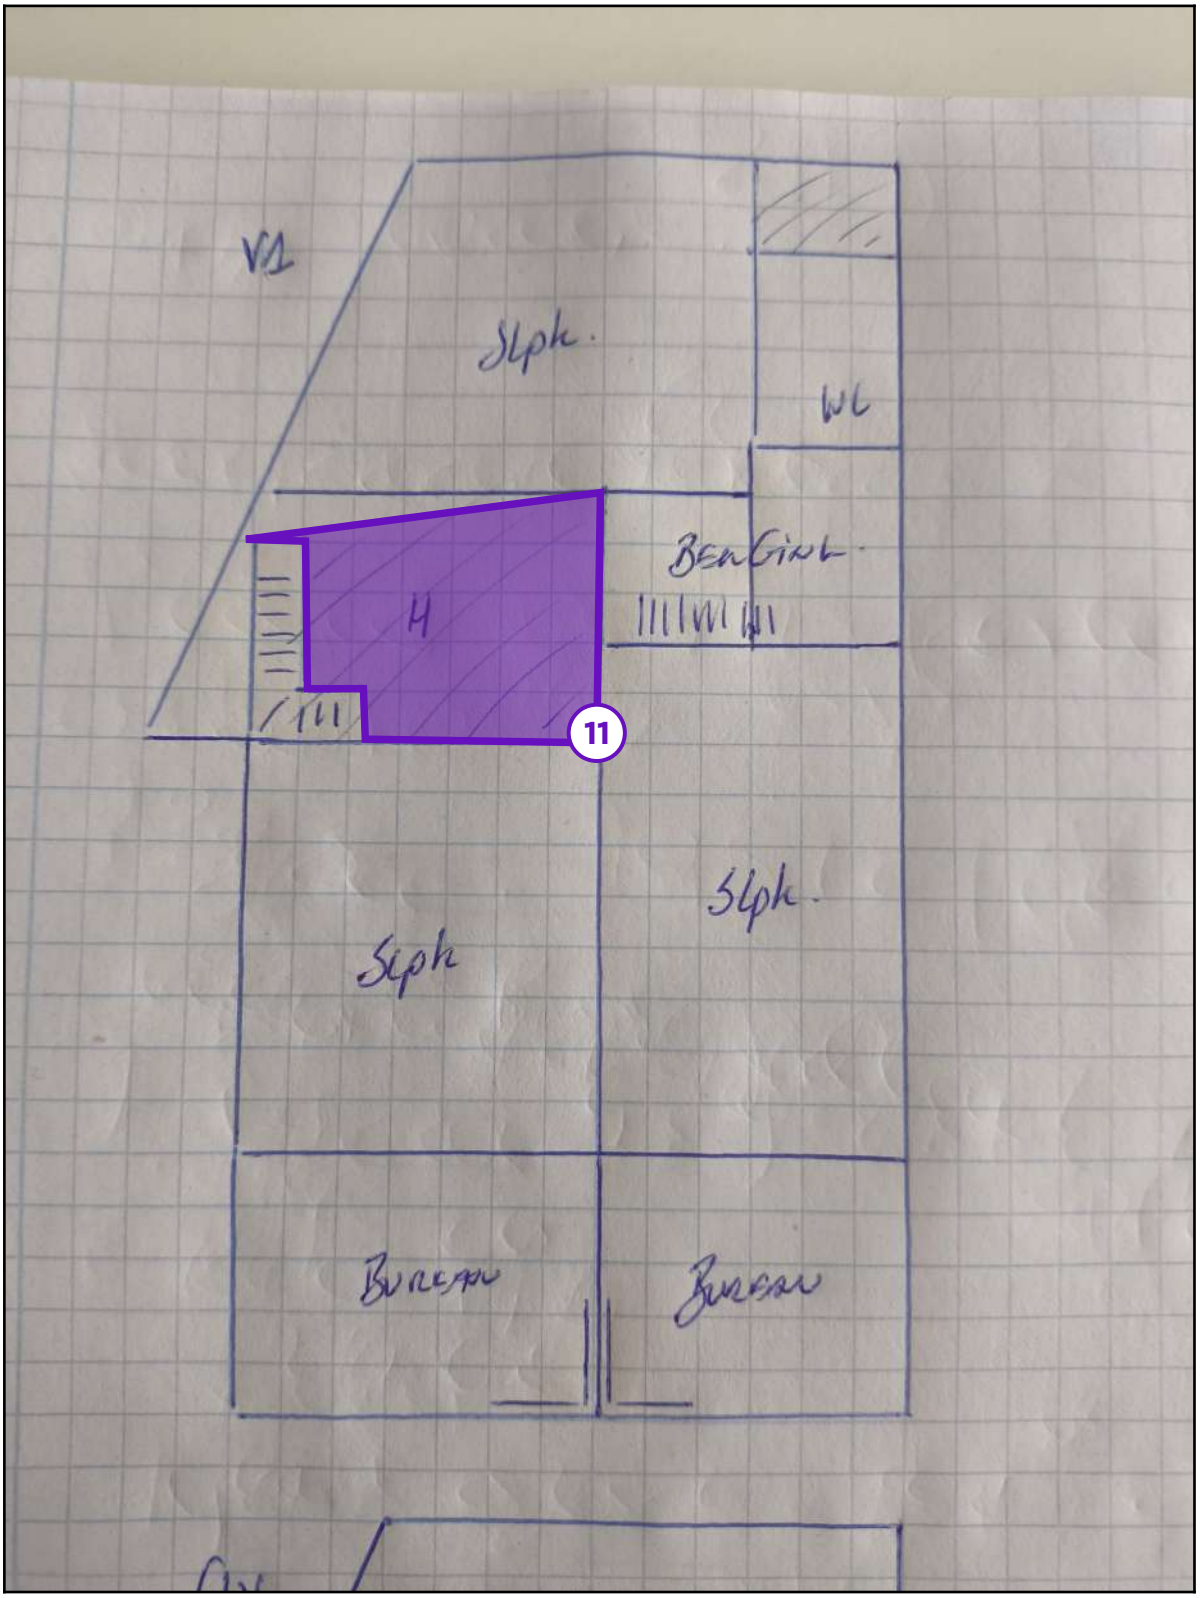
Plan 1.7: plan verdiep 1

11. Zwarte lijm colovinyl	Advies	-

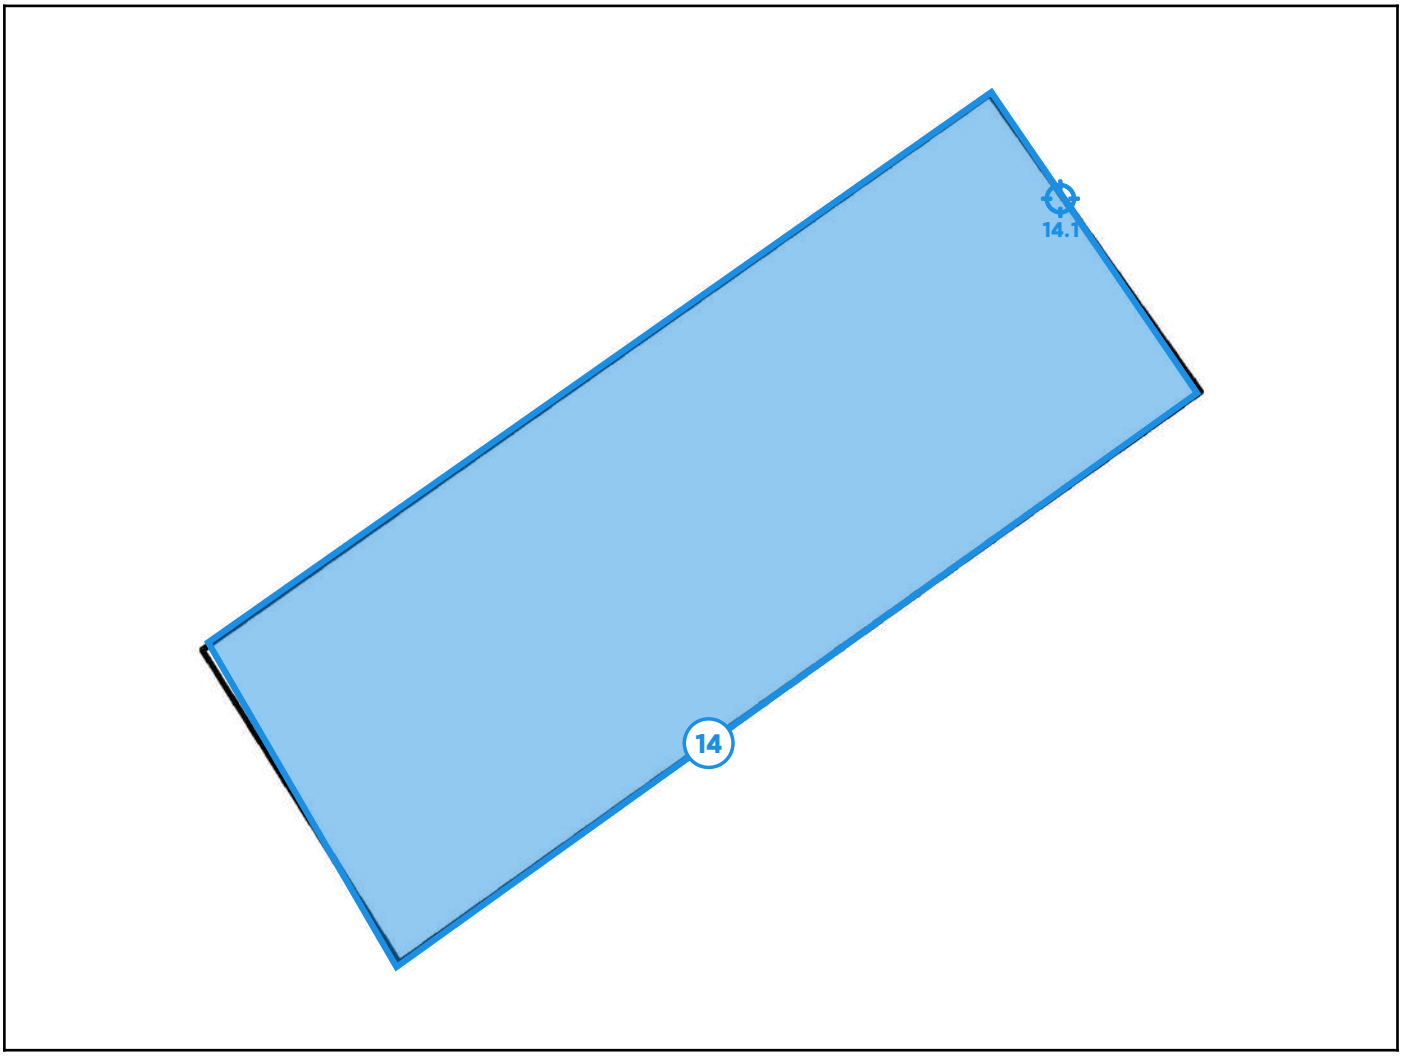
Plan 3.1: Tuinhuis < 20m^2 plan

Beschrijving	Type	Actie
14. Bitumen golfplaat tuinhuis	Geen asbest	-
14.1 Code: S6	Mengmonster	-

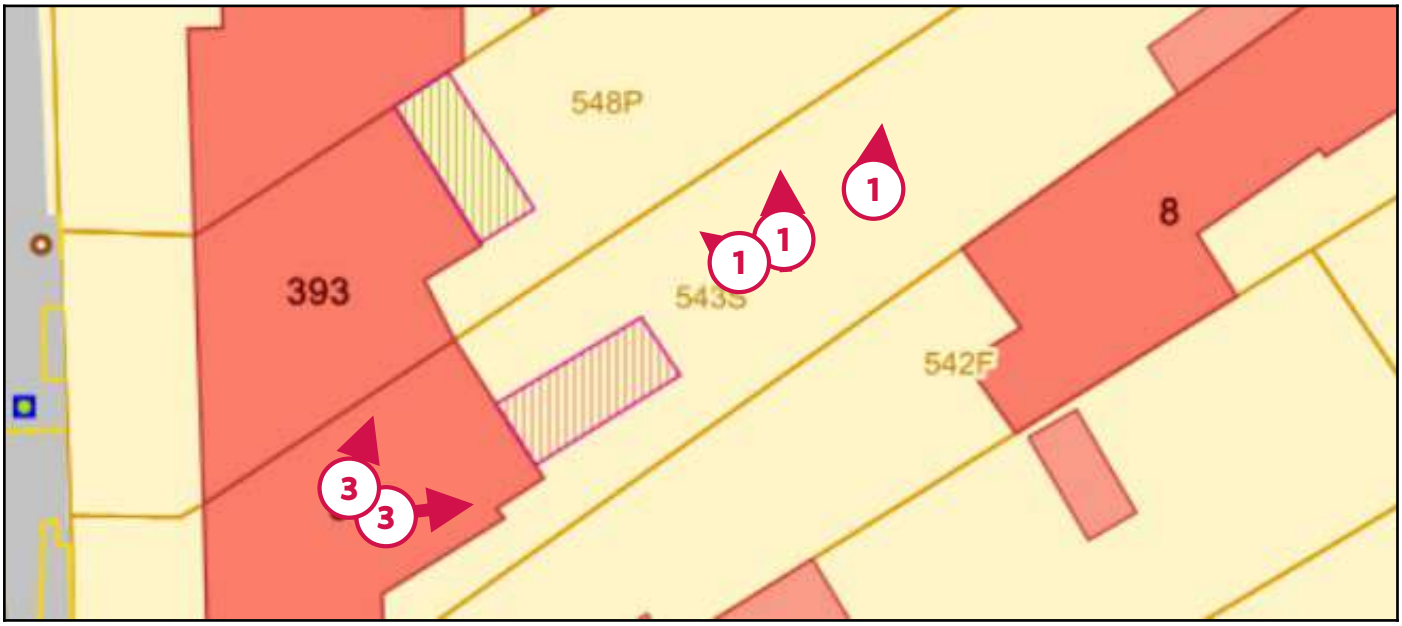
Plan 4.1: Vaststellingen buiten de constructies

Beschrijving	Type	Actie
1. Cement gebonden afval buiten	Asbestmateriaal	Dringend verwijderen
3. Cement gebonden afval binnen.	Asbestmateriaal	Dringend verwijderen

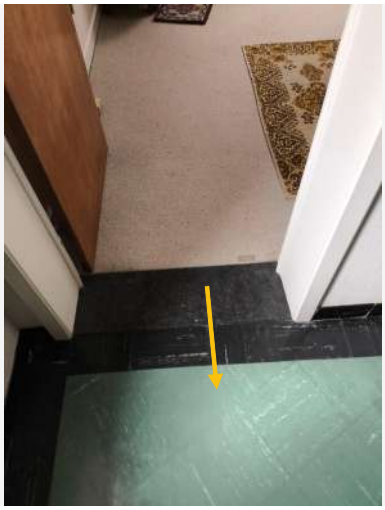
Fiche 5: Colovinyl vloertegel hal verdiep 1

Eindbeoordeling materiaalrisico	Laag materiaalrisico en/of verlaagde kans op vezelvrijgave

Gebondenheid	Categorie 1: hechtgebonden in oorsprong
Asbestsoort (vezeltype)	Crocidoliet aanwezig
Asbestconcentratie	Laag (< 50%)
Afschermingsgraad van het gehele materiaal	Geheel of deels (ook) vrij aan de binnenlucht
Toestand van het materiaal	Onbeschadigd, niet verweerd

- Zorg voor een veilig beheer. Vermijd het beschadigen van het asbestmateriaal. Controleer de toestand jaarlijks op wijzigingen.
- Voer bijkomende staalname(s) uit.

- Hermetische zone (erkend asbestverwijderaar)
  bevestiging gelijmd (wit of zwarte lijm) : HZ Erkend saneerder . Bij het lostrekken van de vinyl zal de onderlaag scheuren. Een kartonnen onderlaag is losgebonden.

Lijmresten worden met een freesmachine verwijderd in een hermetische zone.

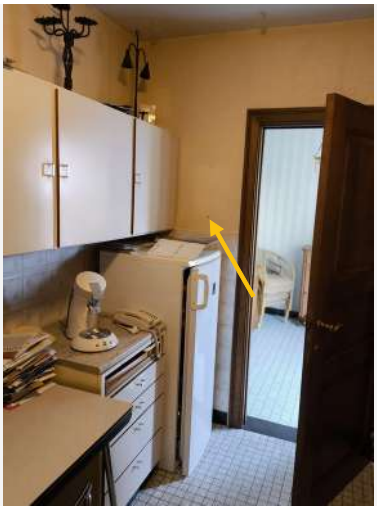
Fiche 15: Pleisterwerk muren

Geen asbest
