Asbestinventarisattest

Overslagstraat 23, 3740 Bilzen-Hoeselt

Attestnummer : **20260826-000141.000**
Uitgegeven op : **26.08.2026**
Geldig tot : **26.08.2031**

Niet-asbestveilig

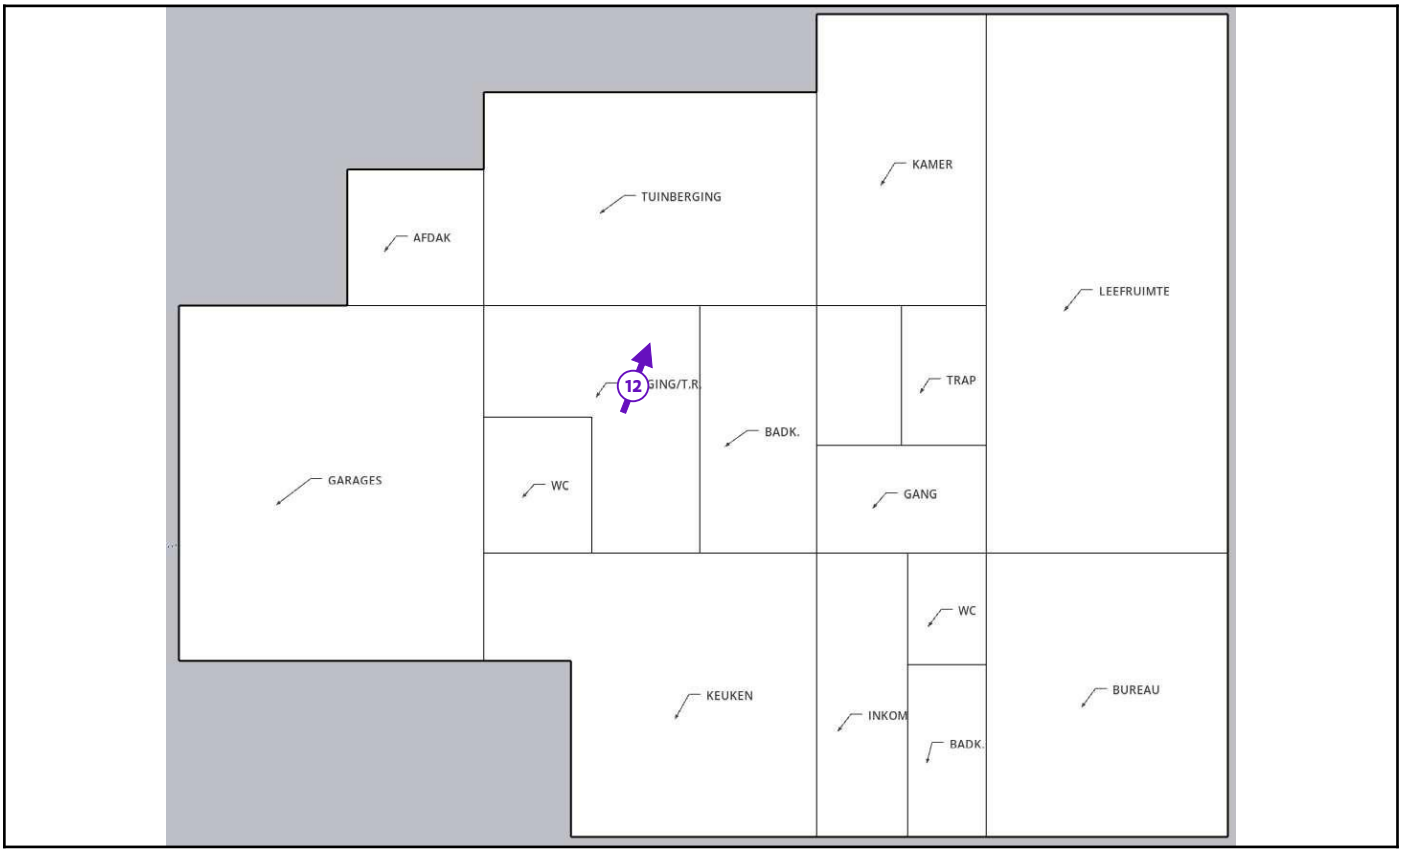
Plan 1.1: Gelijkvloers

Beschrijving	Type	Actie
12. Materialen aan de stookketel	Overige ruimte of materiaal	-

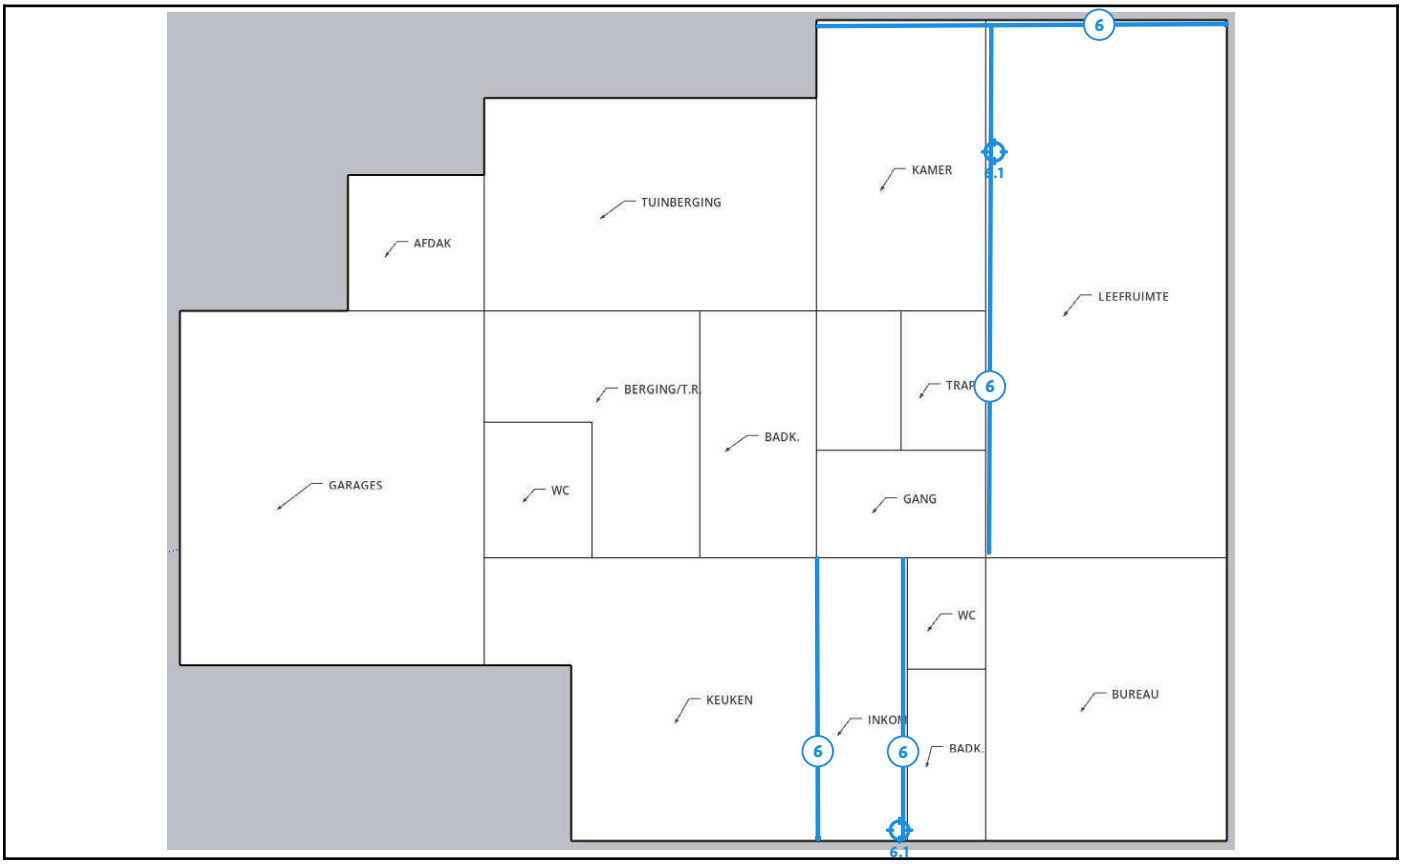
Plan 1.2: Gelijkvloers

Beschrijving	Type	Actie
6. Pleisterwerk wanden	Geen asbest	-
6.1 Code: MM01	Mengmonster	-

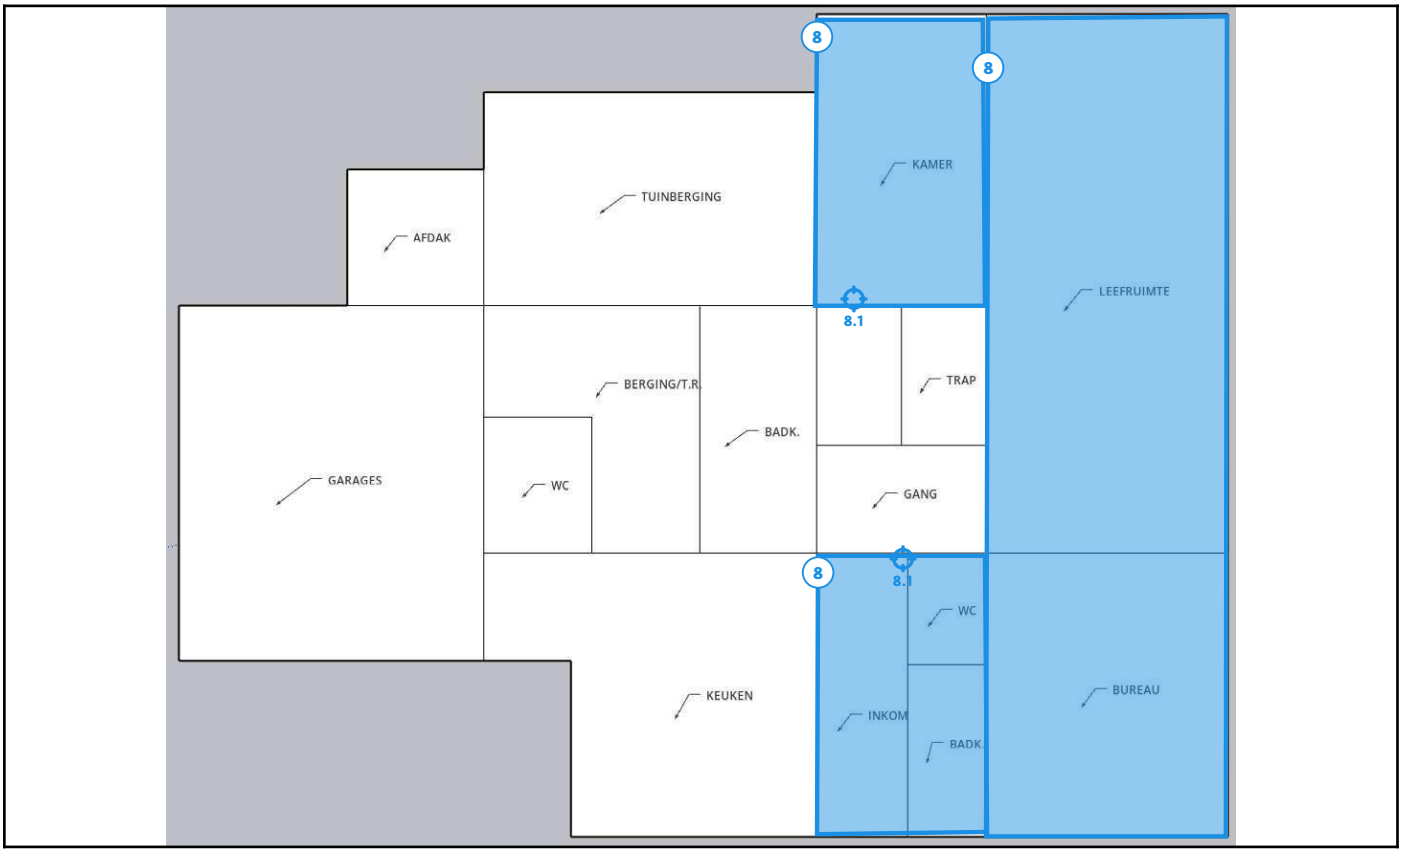
Plan 1.3: Gelijkvloers

Beschrijving	Type	Actie
8. Pleisterwerk plafonds	Geen asbest	-
8.1 Code: MM02	Mengmonster	-

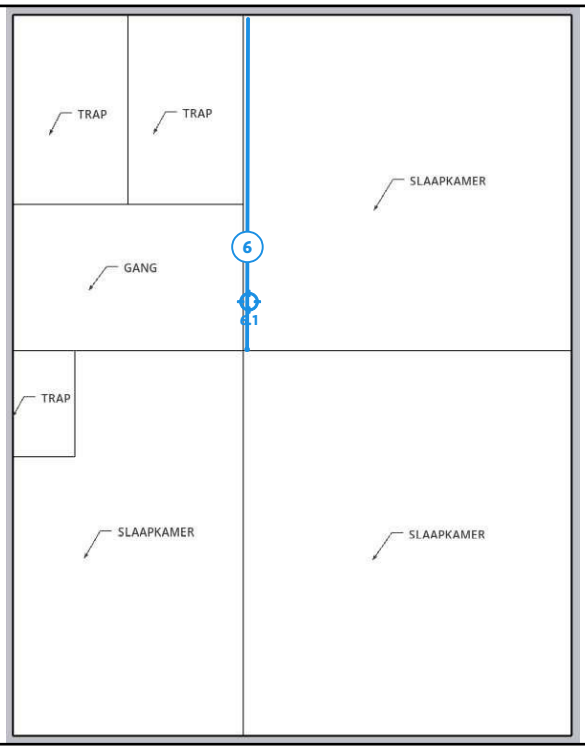
Plan 1.4: Verdieping +1

Beschrijving	Type	Actie
6. Pleisterwerk wanden	Geen asbest	-
6.1 Code: MM01	Mengmonster	-

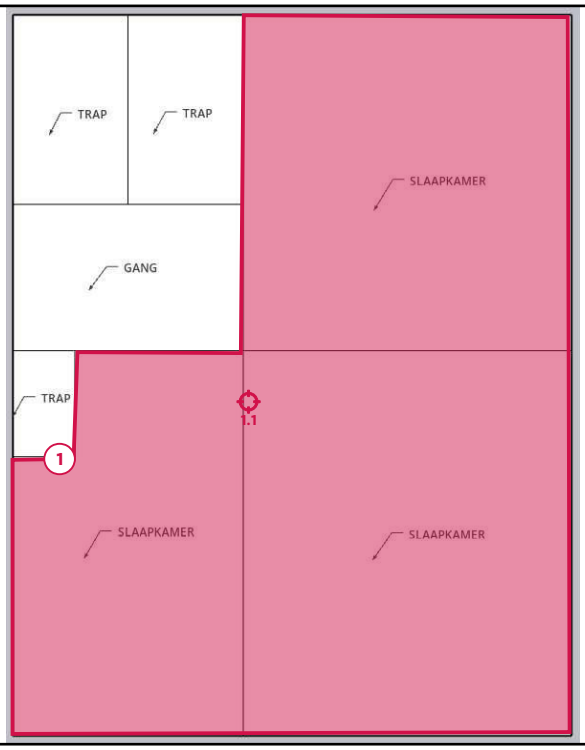
Plan 1.5: Verdieping +1

Beschrijving	Type	Actie
1. Vinylvloer	Asbestmateriaal	Dringend verwijderen
1.1 Code: M03	Puntmonster	-

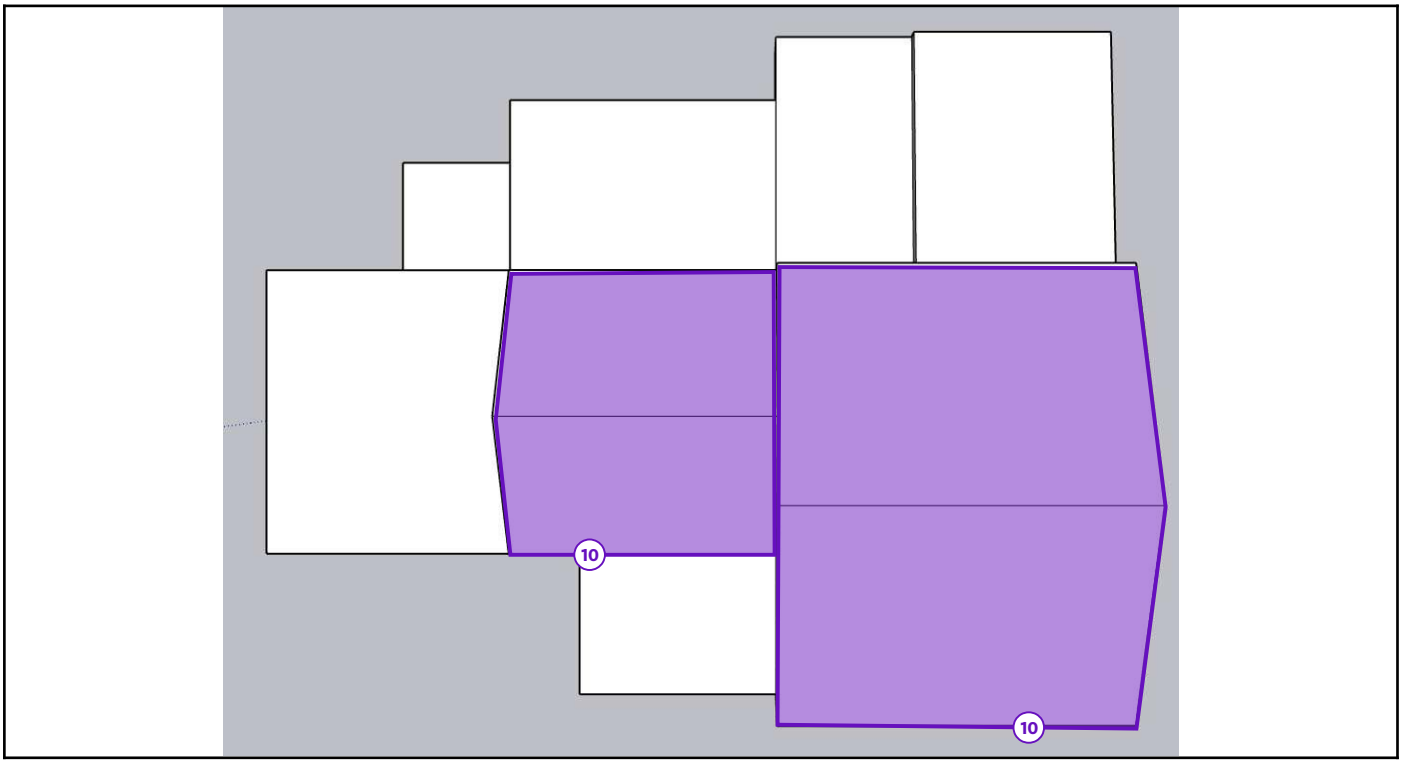
Plan 1.6: Dakenplan

Beschrijving	Type	Actie
10. Onderdak (niet-asbestverdacht)	Overige ruimte of materiaal	-

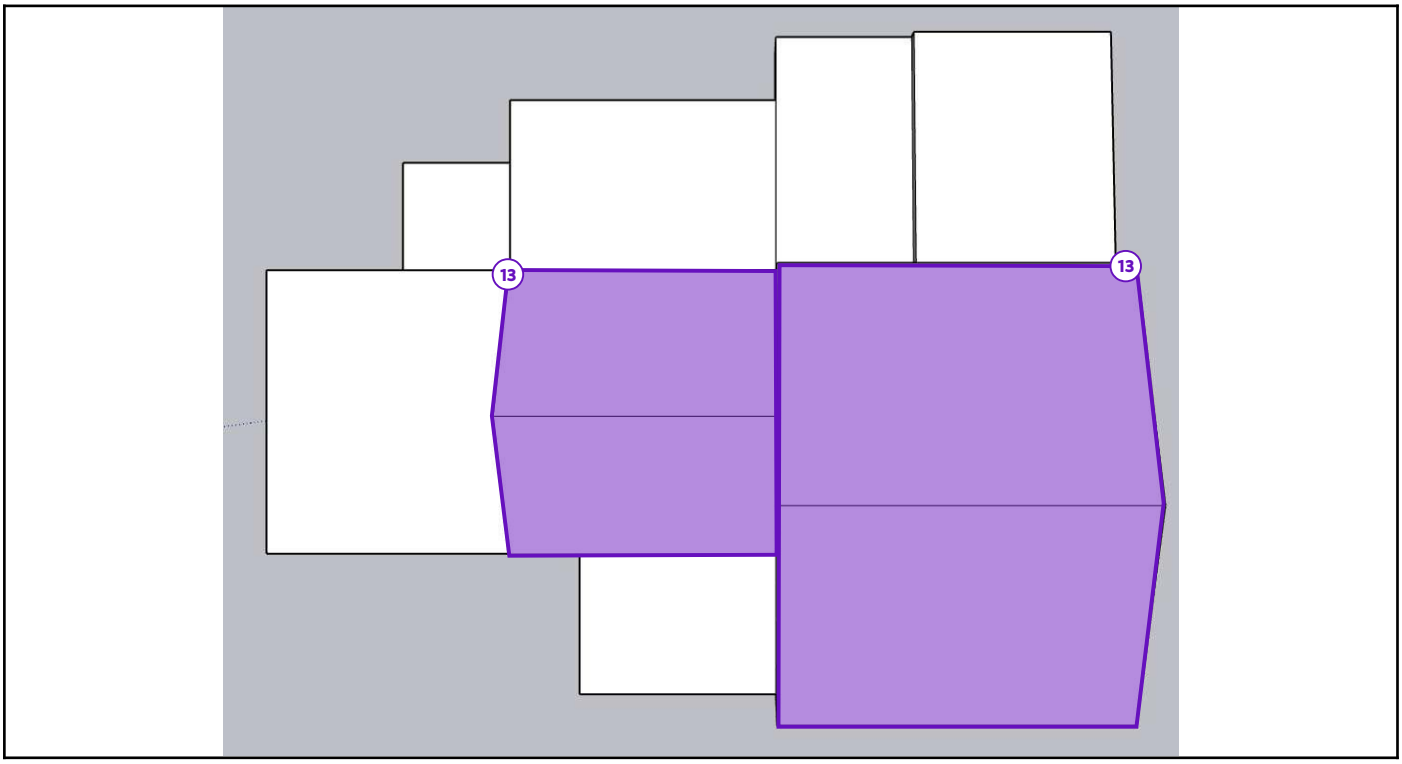
Plan 1.7: Dakenplan

Beschrijving	Type	Actie
13. Dakbedekking in dakpannen (niet verdacht)	Overige ruimte of materiaal	-

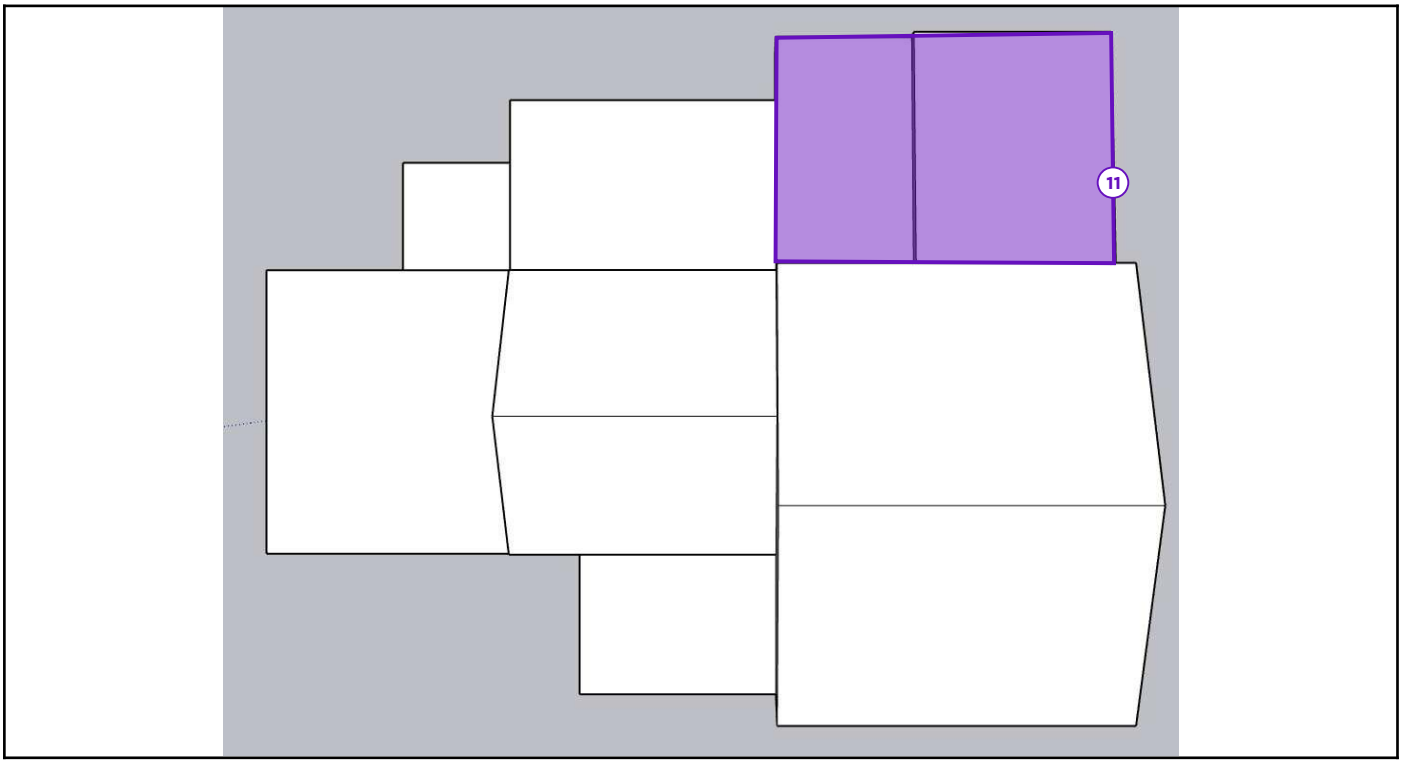
Plan 1.8: Dakenplan

Beschrijving	Type	Actie
11. Dakbedekking bestaande uit staalplaten	Overige ruimte of materiaal	-

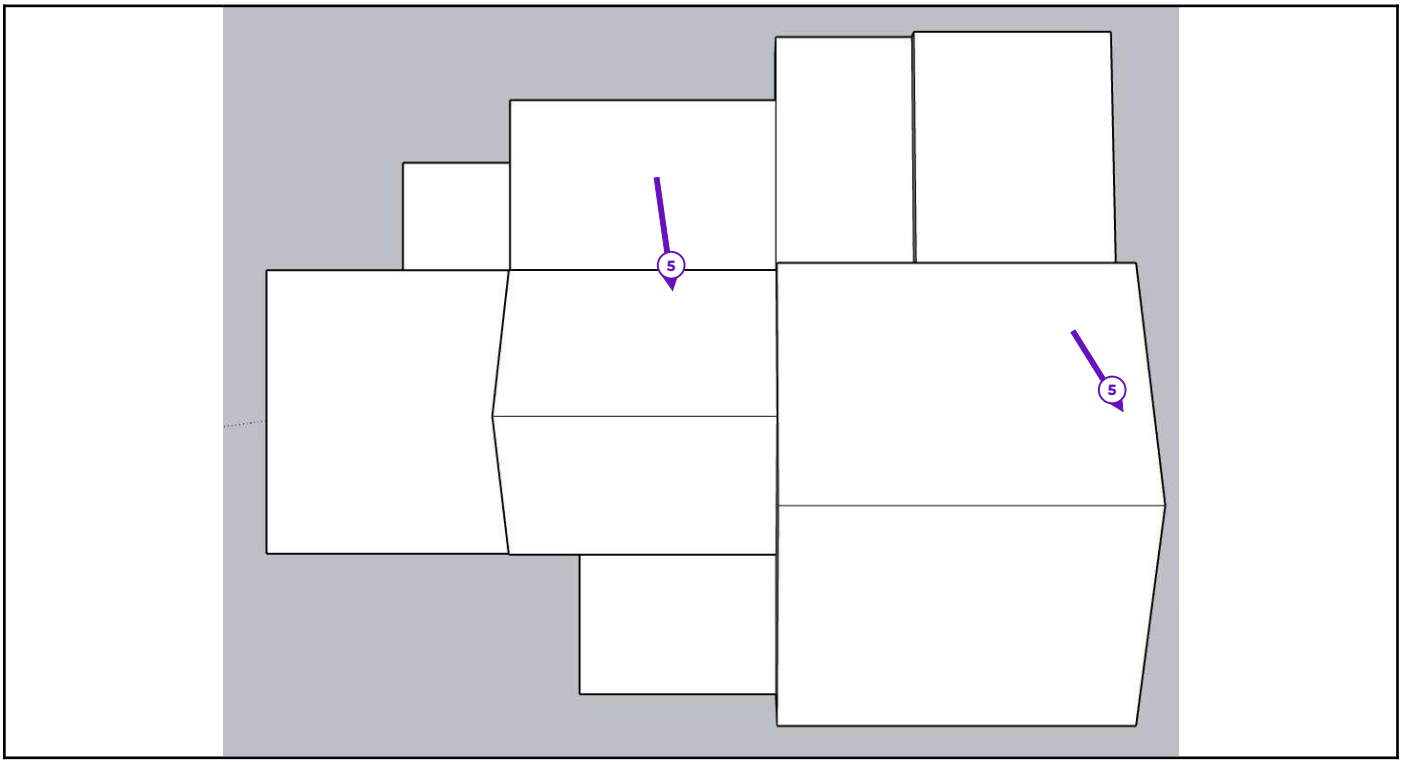
Plan 1.9: Dakenplan

Beschrijving	Type	Actie
5. Rookgaskanaal	Beperking	-

Reden: Het te onderzoeken materiaal situeert zich hoger dan 3,50 m te rekenen vanaf een veilige ondergrond

Uitleg van de asbestdeskundige: Het rookgaskanaal bevindt zich hoger dan 3,50m boven de veilige ondergrond.

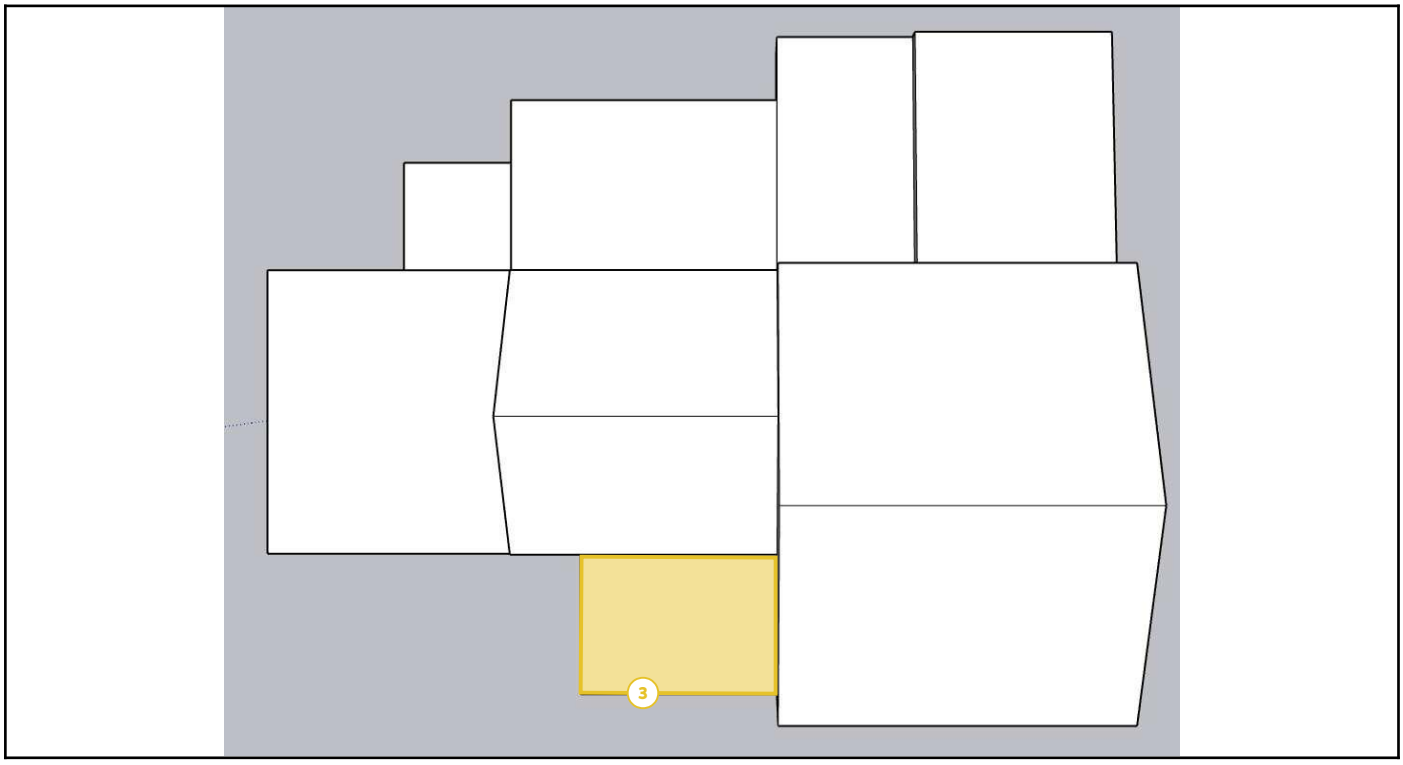
Plan 1.10: Dakenplan

Beschrijving	Type	Actie
3. Dakbedekking - roofing (onderliggende laag mogelijks aanwezig)	Asbestmateriaal	Zorgvuldig beheren

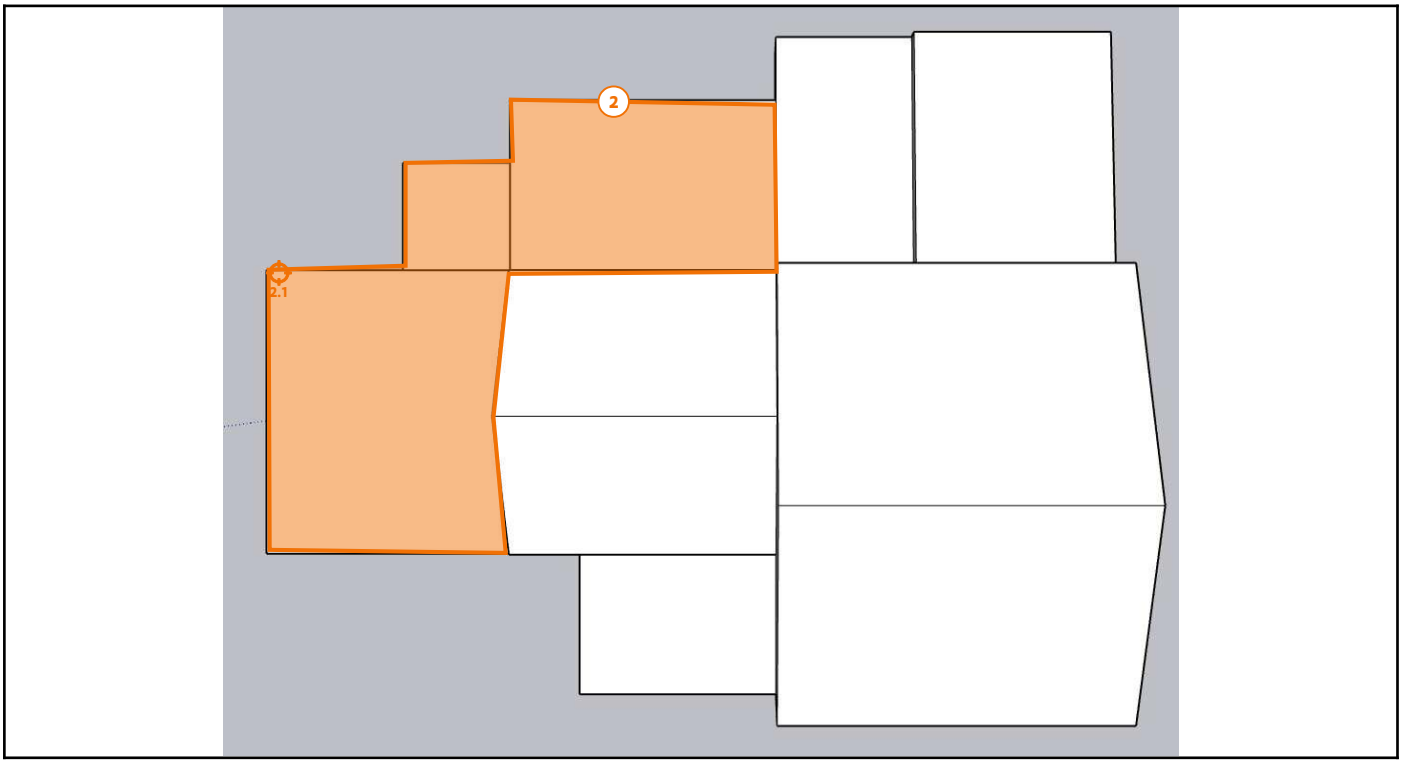
Plan 1.11: Dakenplan

Beschrijving	Type	Actie
2. Dak in golfplaten (cement)	Asbestmateriaal	Verwijderen
2.1 Code: M04	Puntmonster	-

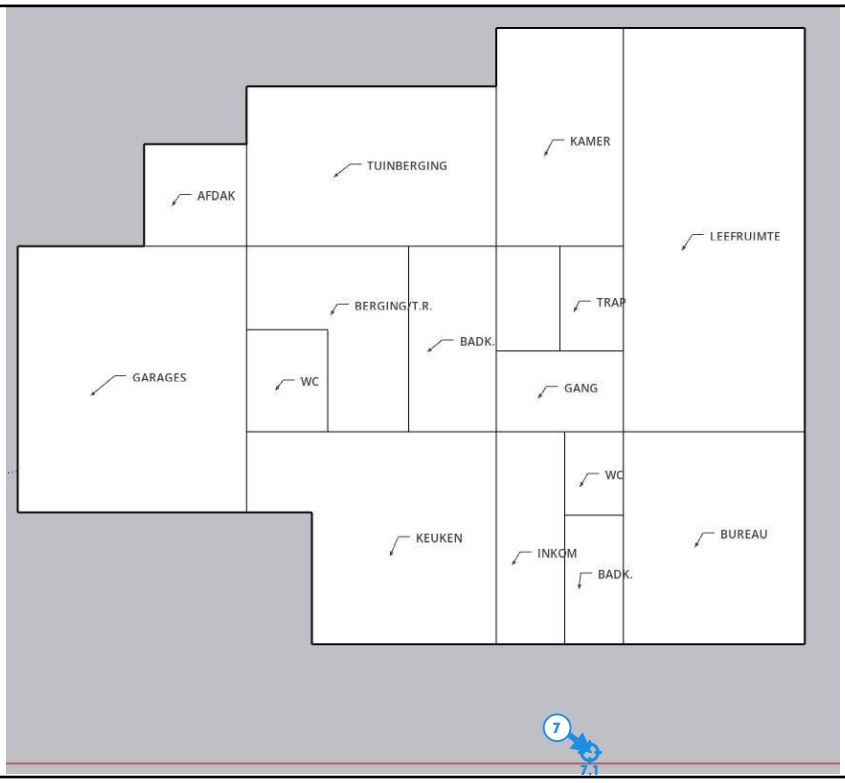
Plan 1.12: Grondplan - voortuin

Beschrijving	Type	Actie
7. Bitumen brievenbus	Geen asbest	-
7.1 Code: M05	Puntmonster	-

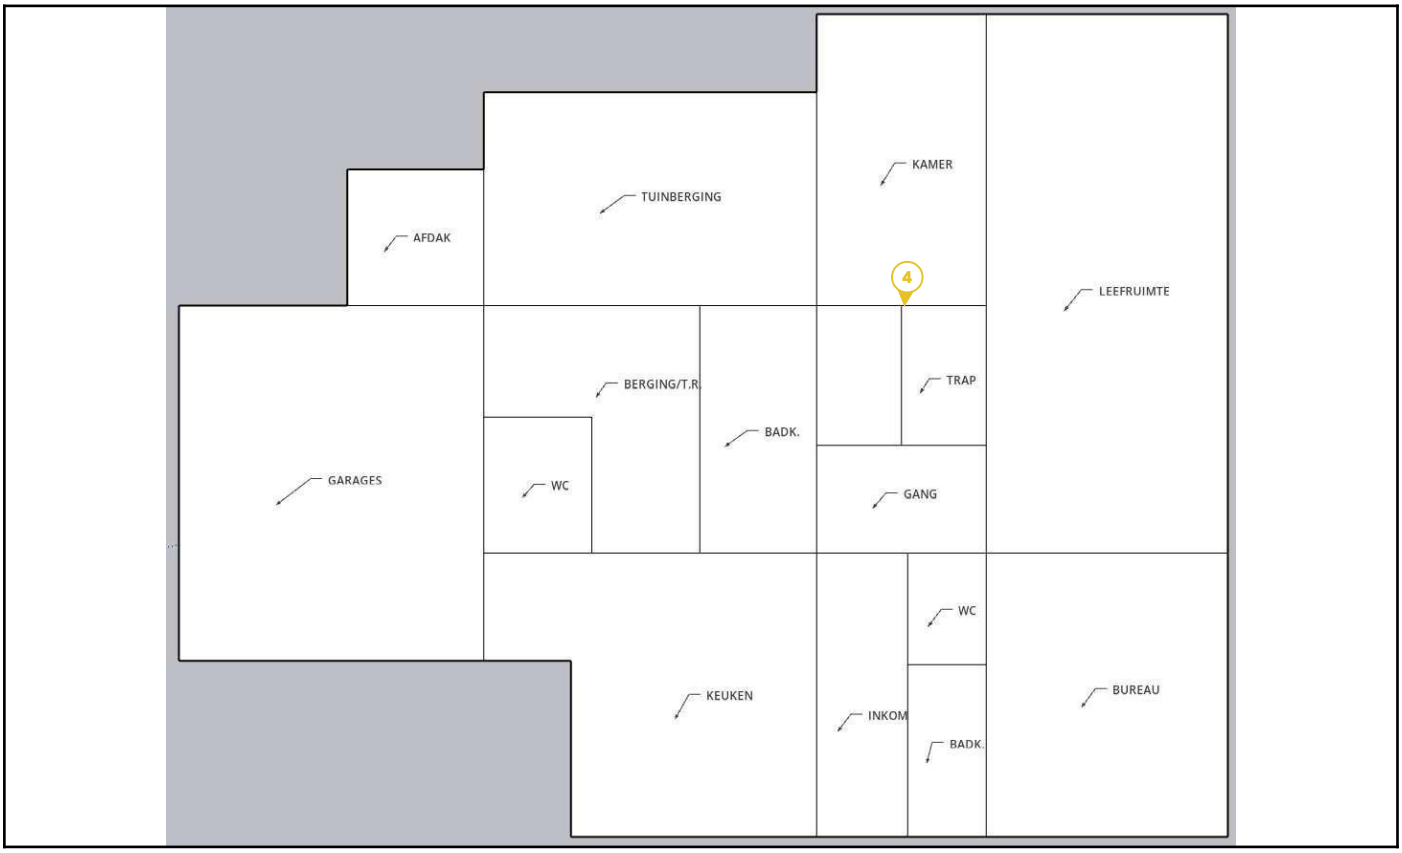
Plan 1.13: Gelijkvloers

Beschrijving	Type	Actie
4. Bakeliet schakelaar	Asbestmateriaal	Zorgvuldig beheren

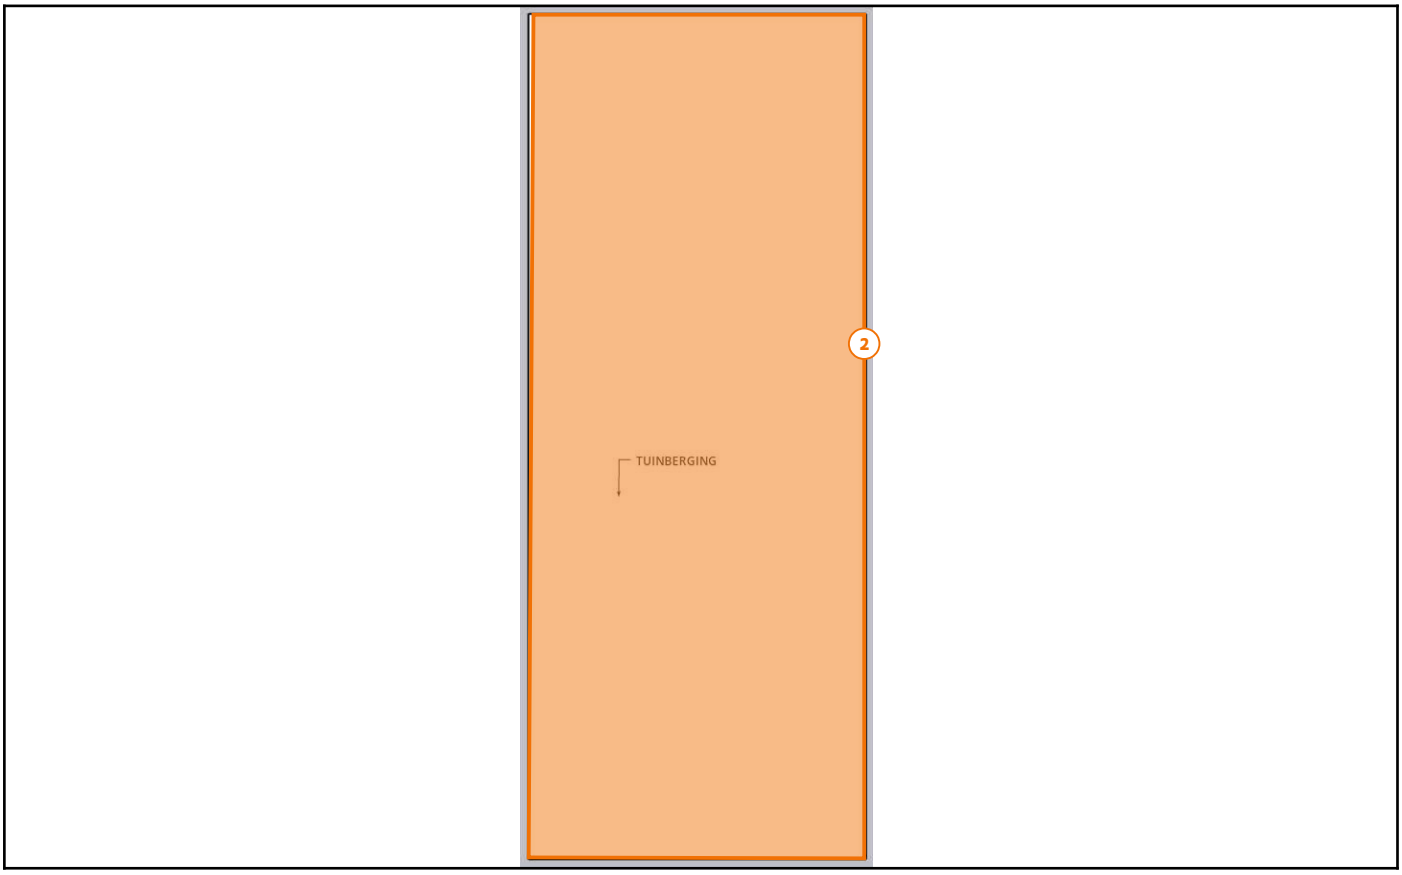
Plan 2.1: Bijgebouw - tuinberging

Beschrijving	Type	Actie
2. Dak in golfplaten (cement)	Asbestmateriaal	Verwijderen

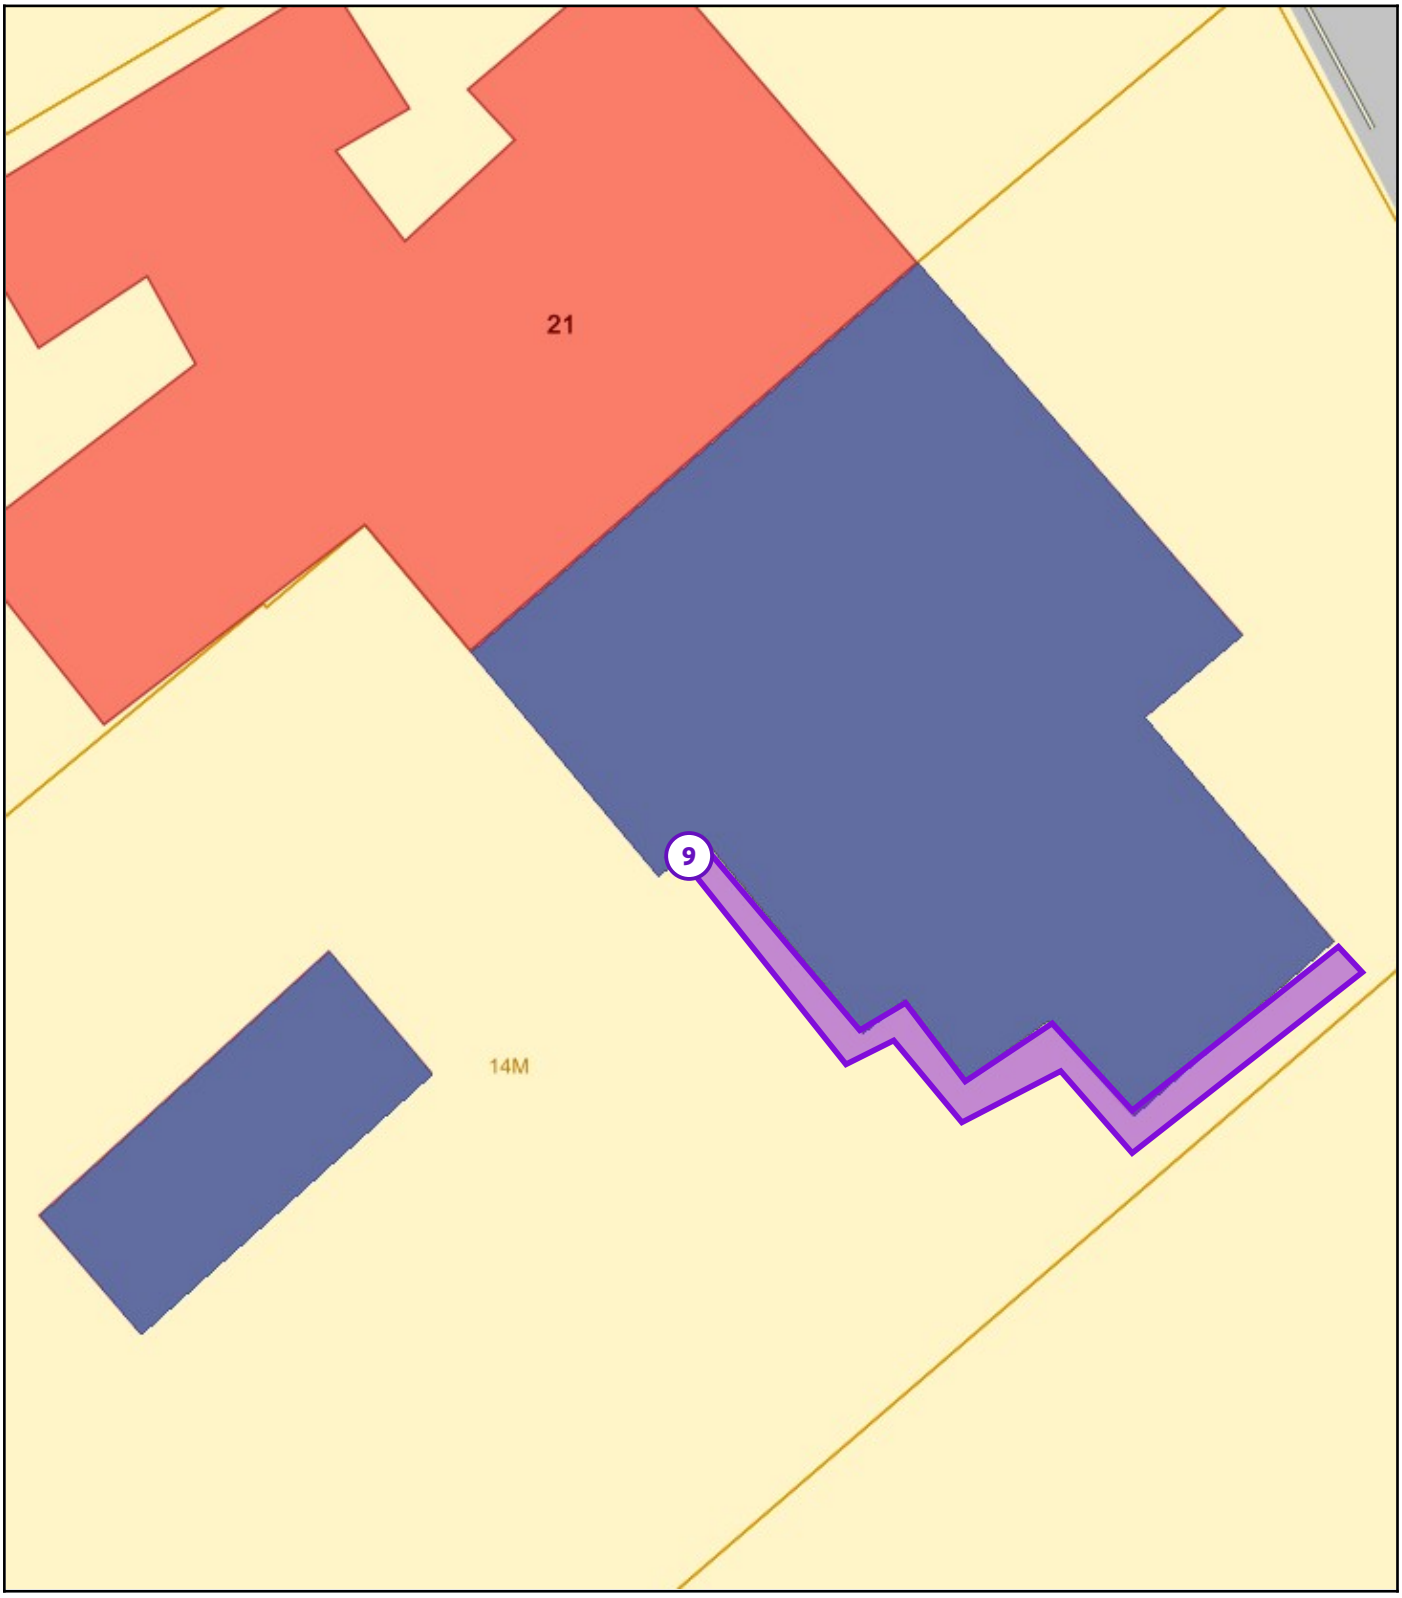
Plan 3.1: Afdruipzones/afvloeizones

9. Afdruipzone cementleien	Afdruipzone/afvloeizone	-

Afspoelend regenwater kan asbestdeeltjes van verweerde asbestcementen dak- of gevelbekleding meenemen naar de bodem. De asbestdeeltjes in de bodem vormen een laag risico: bodempartikels houden de asbestdeeltjes voldoende vast om gezondheidsrisico's te vermijden. Door deze asbesthoudende bodemzone zorgvuldig te beheren, vermijdt u gezondheidsrisico's.

Beschrijving	Afdruipzone cementleien
Bron van de asbestdeeltjes	Bron is nog aanwezig
Type	Afdruipzone dak; Afvloeizone hemelwaterafvoerkanaal
Afmetingen (lengte - breedte - diepte)	• 20,00 m - 1,00 m - 0,30 m
Geraamd volume	6,00 m^3

- Om het afspoelen van asbestdeeltjes te stoppen, is het verstandig om de verwijdering van de dak- of gevelbekleding in te plannen en in afwachting hiervan een dakgoot te plaatsen om het regenwater af te voeren naar de riolering.
- Vermijd dat kinderen spelen in de bodemzone door bijvoorbeeld dichte begroeiing aan te brengen.
- Voorzie een buitenmat om schoenen te vegen en reinig de mat en de toegangsruimte regelmatig met water.
- Voorzie een looprooster over de bodemzone om te vermijden dat gronddeeltjes aan de schoenen blijven kleven.
- Voorzie een inlooproute die het belopen van de bodemzone vermijdt.

De uitgraving van een afdruipzone gebeurt volgens de methodiek "eenvoudige handelingen". Vermijd daarbij vermenging met andere bodem en laat de uitgegraven asbesthoudende grond afvoeren naar een daartoe vergunde stortplaats. Voor de uitgraving wordt een richtdiepte van 30 cm gehanteerd.

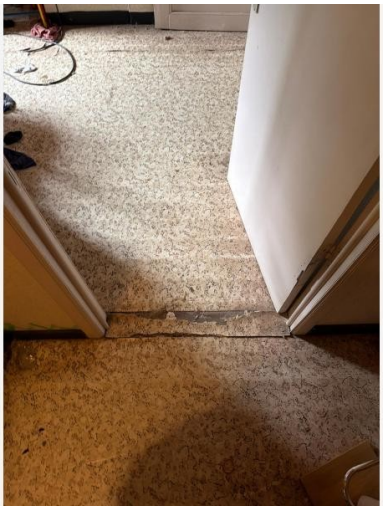
Fiche 1: Vinylvloer

Conclusie

Dringend verwijderen

Eindbeoordeling materiaalrisico	Hoog materiaalrisico en/of hoge kans op vezelvrijgave

Gebondenheid	Categorie 2: niet-hechtgebonden met matrix
Asbestsoort (vezeltype)	Alleen chrysotiel aanwezig
Asbestconcentratie	Hoog (>= 50%)
Afschermingsgraad van het gehele materiaal	Geheel of deels vrij aan binnenluchtstromen
Toestand van het materiaal	Matig beschadigd, matig verweerd

#	Type	Referentie	Resultaat
1.1	Puntmonster	M03	Chrysotiel

- Zorg voor een veilig beheer. Vermijd het beschadigen van het asbestmateriaal. Controleer de toestand jaarlijks op wijzigingen.
- Sluit de ruimte luchtdicht af en vermijd het betreden van de ruimte.
- Scherm in afwachting van verwijdering het asbestmateriaal af van luchtstromingen en verstoring: bijvoorbeeld door het te verpakken, te fixeren, af te dekken, signalisatie - afbakening aan te brengen, ...
- Verwijder dit asbestmateriaal zo snel mogelijk. Volg de toestand goed op.
- Voer binnenluchtmetingen uit om actuele blootstellingsrisico's in de binnenlucht te monitoren.
- Voer bijkomende staalname(s) uit.

- Hermetische zone (erkend asbestverwijderaar)
  Een hermetische zone is verplicht omdat het afsteken van vastgelijmd vinyl miljoenen gevaarlijke asbestvezels versnippert en in de lucht brengt. De afgesloten ruimte met onderdruk voorkomt dat deze onzichtbare vezels zich naar de rest van je woning verspreiden.

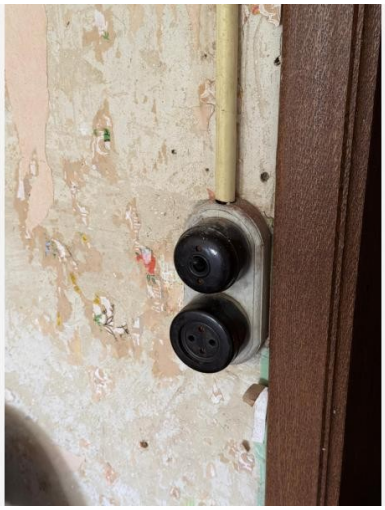
Fiche 4: Bakeliet schakelaar

Conclusie

Zorgvuldig beheren

Eindbeoordeling materiaalrisico	Laag materiaalrisico en/of verlaagde kans op vezelvrijgave

Gebondenheid	Categorie 1: hechtgebonden in oorsprong
Asbestsoort (vezeltype)	Crocidoliet aanwezig
Asbestconcentratie	Laag (< 50%)
Afschermingsgraad van het gehele materiaal	Geheel of deels vrij aan de binnenlucht, maar geen contact met binnenluchtstromen
Toestand van het materiaal	Onbeschadigd, niet verweerd

- Zorg voor een veilig beheer. Vermijd het beschadigen van het asbestmateriaal. Controleer de toestand jaarlijks op wijzigingen.
- Voer bijkomende staalname(s) uit.

- Eenvoudige handelingen: mag via doe-het-zelf of door werknemer(s) met opleidingsattest eenvoudige handelingen
  Raadpleeg de actuele wetgeving op de website van OVAM. Onder strikte voorwaarden kan het eventueel toegestaan zijn om deze toepassing zelf te verwijderen. Bij twijfel wordt echter sterk aangeraden om een erkende asbestverwijderaar te raadplegen. Zorg er bovendien voor dat u zich goed informeert via de websites van OVAM en andere officiÃ ‡Â ‡Ã ‡Â«le bronnen over de vereiste persoonlijke beschermingsmaatregelen en de richtlijnen voor het veilig verwijderen van asbest.

Houd er rekening mee dat deze toepassingen vaak onder spanning staan. Het is daarom aan te raden om ook een elektricien te raadplegen, aangezien het werken aan of verwijderen van deze toepassingen specifieke technische kennis vereist.

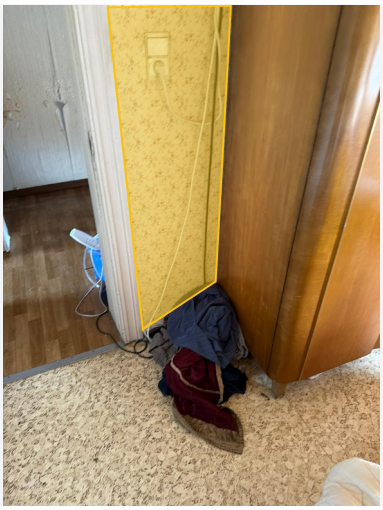
Fiche 6: Pleisterwerk wanden

Conclusie

Geen asbest

#	Type	Referentie	Resultaat
6.1	Mengmonster	MM01	Geen asbest

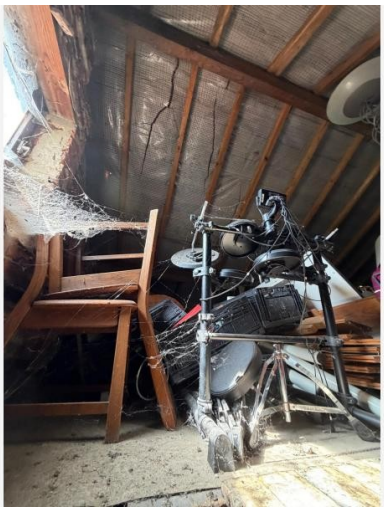
Situeringsfoto

Fiche 10: Onderdak (niet-asbestverdacht)
