Asbestinventarisattest

Wulpstraat 31/10, 2170 Antwerpen

Attestnummer : **20261002-000157.000**
Uitgegeven op : **02.10.2026**
Geldig tot : **Onbeperkt** (tenzij de toestand wijzigt)

Asbestveilig (maar mogelijk niet asbestvrij)

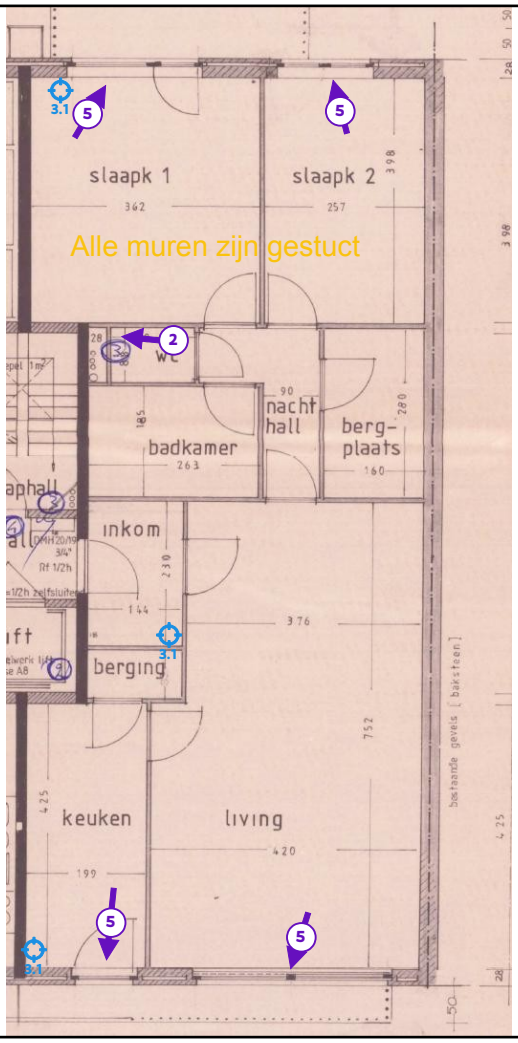
Plan 1.1: Plan appartement (1)

Beschrijving	Type	Actie
2. Omkasting	Advies	-
3. Pleisterwerk muren	Geen asbest	-
3.1 Code: MM01	Mengmonster	-
5. Kitwerk ramen en terrasdeur	Overige ruimte of materiaal	-

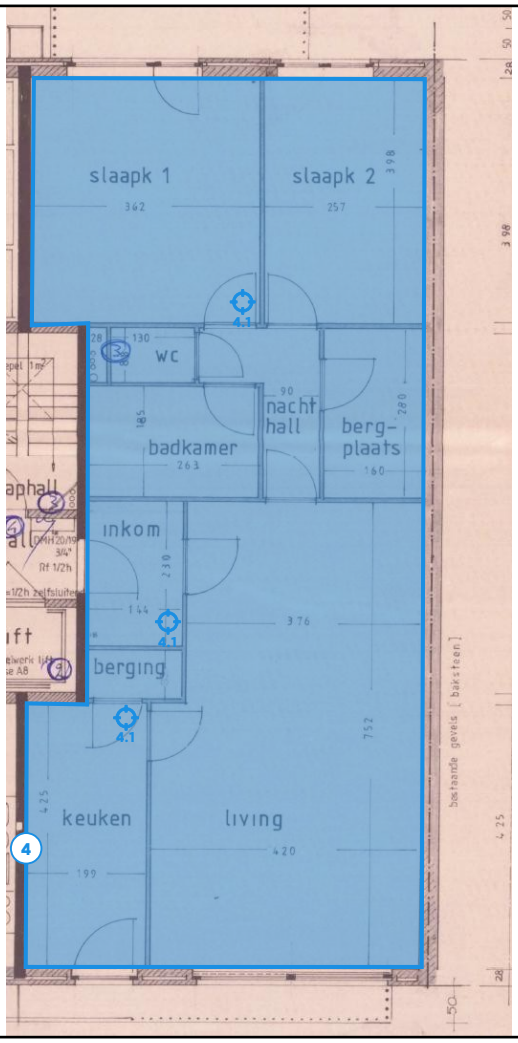
Plan 1.2: Plan appartement (2)

Beschrijving	Type	Actie
4. Pleisterwerk plafonds	Geen asbest	-
4.1 Code: MM02	Mengmonster	-

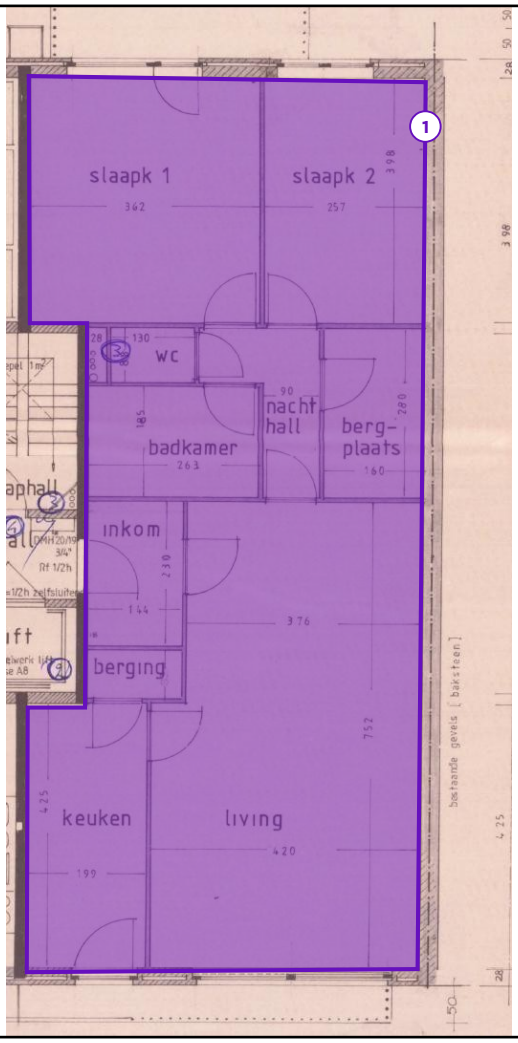
Plan 1.3: Plan appartement (3)

Beschrijving	Type	Actie
1. Vloerbekleding	Advies	-

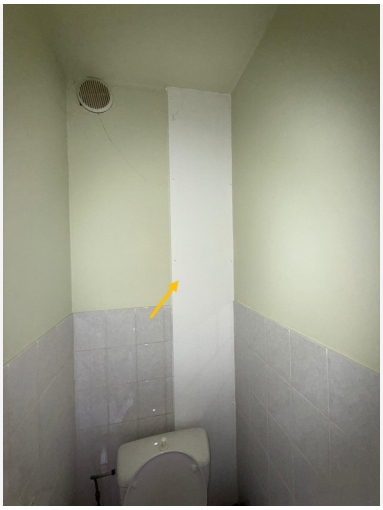
Fiche 2: Omkasting

Informatie over een materiaal dat de asbestdeskundige niet kan waarnemen of vaststellen

Achter de omkastingen kunnen asbestverdachte materialen verscholen zitten (niet-waarneembaar). Indien deze materialen bij toekomstige renovatiewerken worden aangetroffen, dan dienen ze eerst bemonsterd te worden alvorens men deze gaat verwijderen.

Basis voor advies	Beoordeling op basis van expertise, zonder een vaststelling door de asbestdeskundige.
Primaire drager	Binnenwand

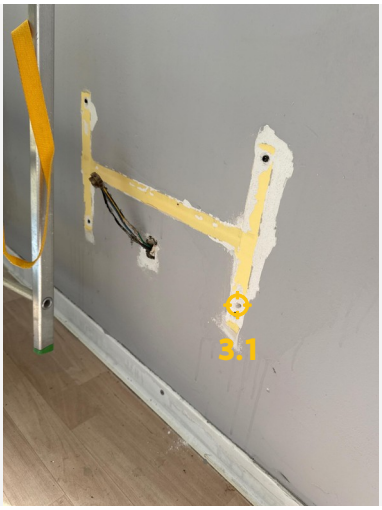
Fiche 3: Pleisterwerk muren

Conclusie

Geen asbest

#	Type	Referentie	Resultaat
3.1	Mengmonster	MM01	Geen asbest

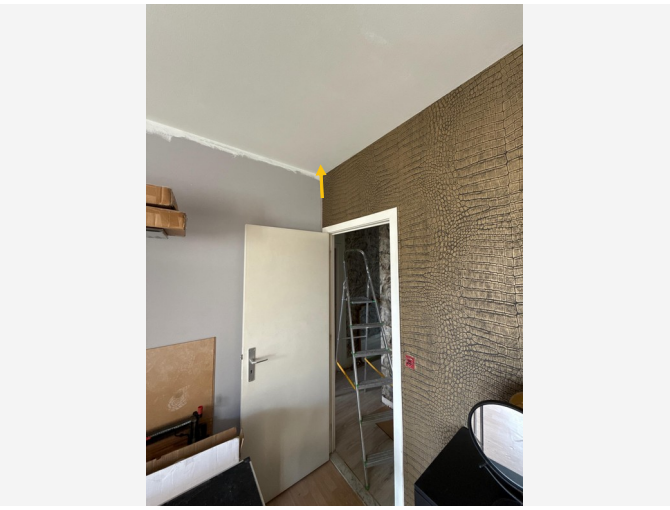
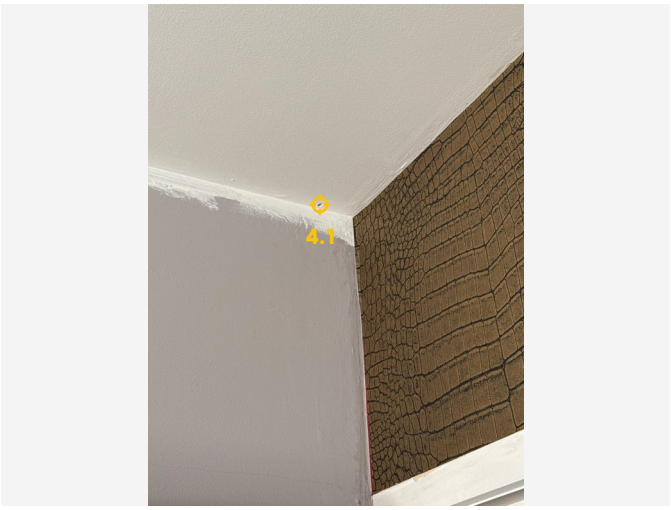
Fiche 4: Pleisterwerk plafonds

Conclusie

Geen asbest

#	Type	Referentie	Resultaat
4.1	Mengmonster	MM02	Geen asbest
