Asbestinventarisattest

Heirmanstraat 10, 2170 Antwerpen

Attestnummer : **20240130-000385.000**
Uitgegeven op : **30.01.2024**
Geldig tot : **30.01.2034**

Asbestveilig

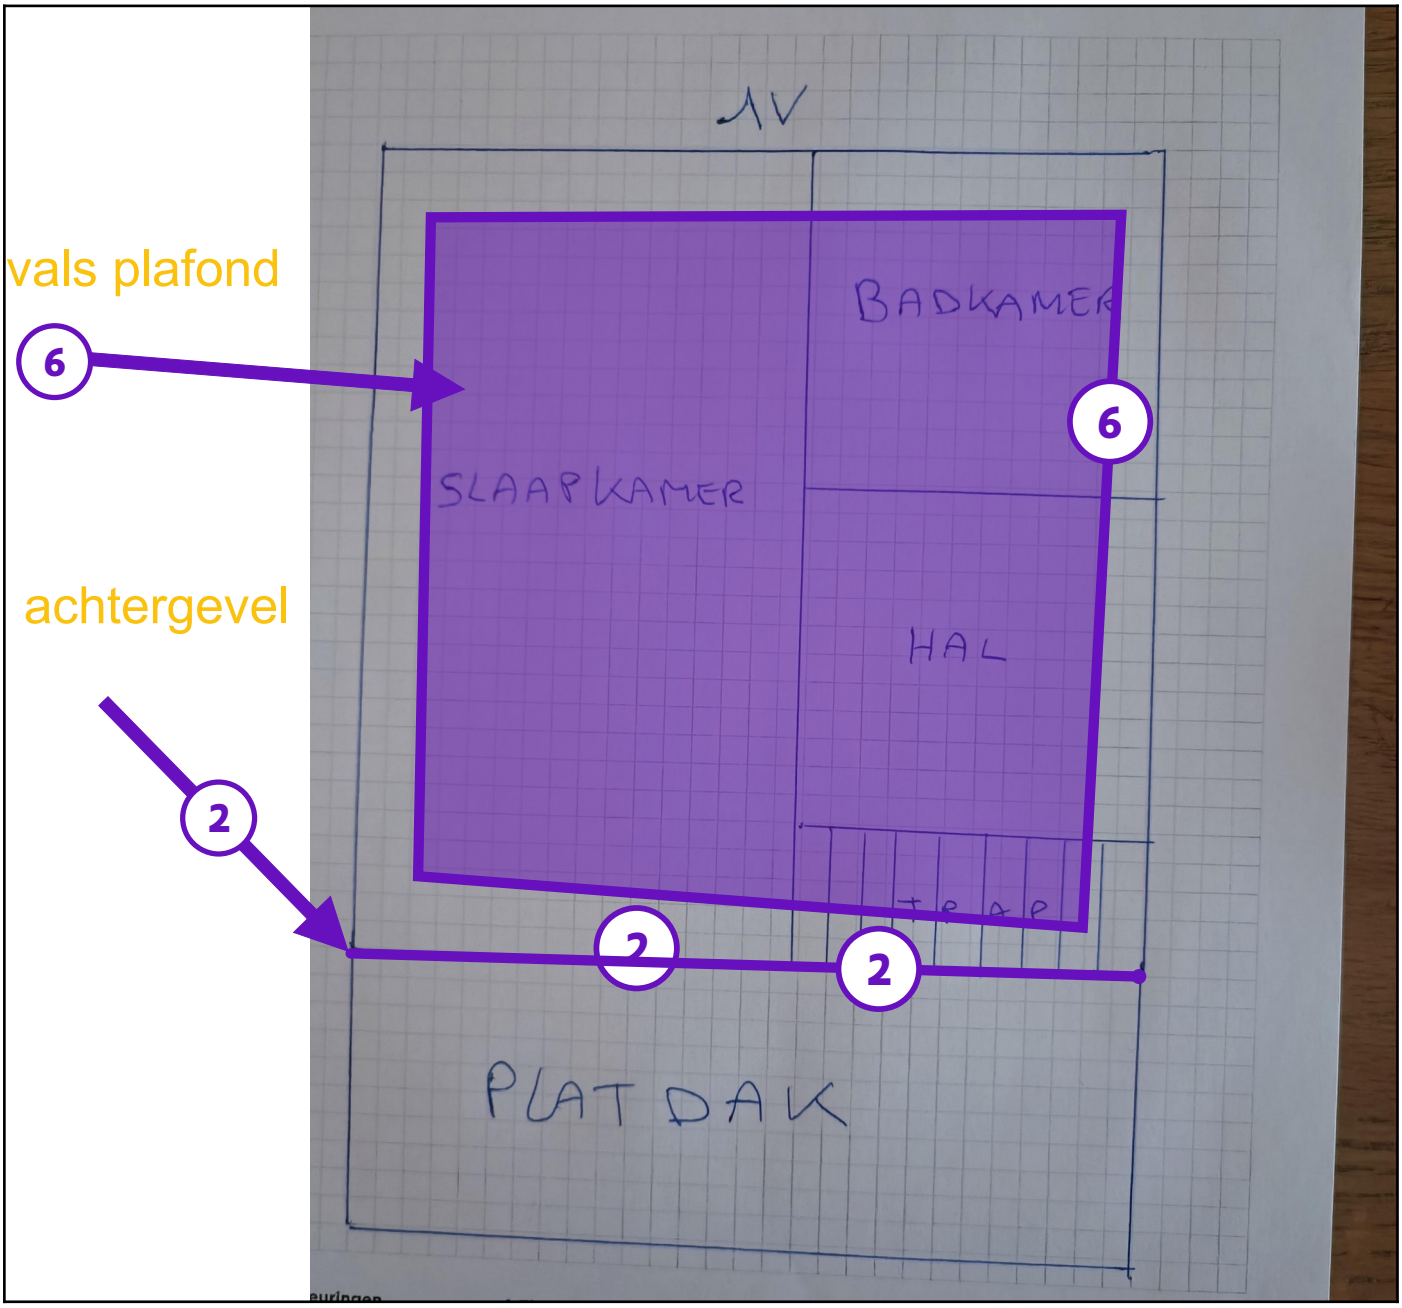
Plan 1.1: plan 1 verd

Beschrijving	Type	Actie
2. achtergevel	Beperking	-
6. plafond	Advies	-

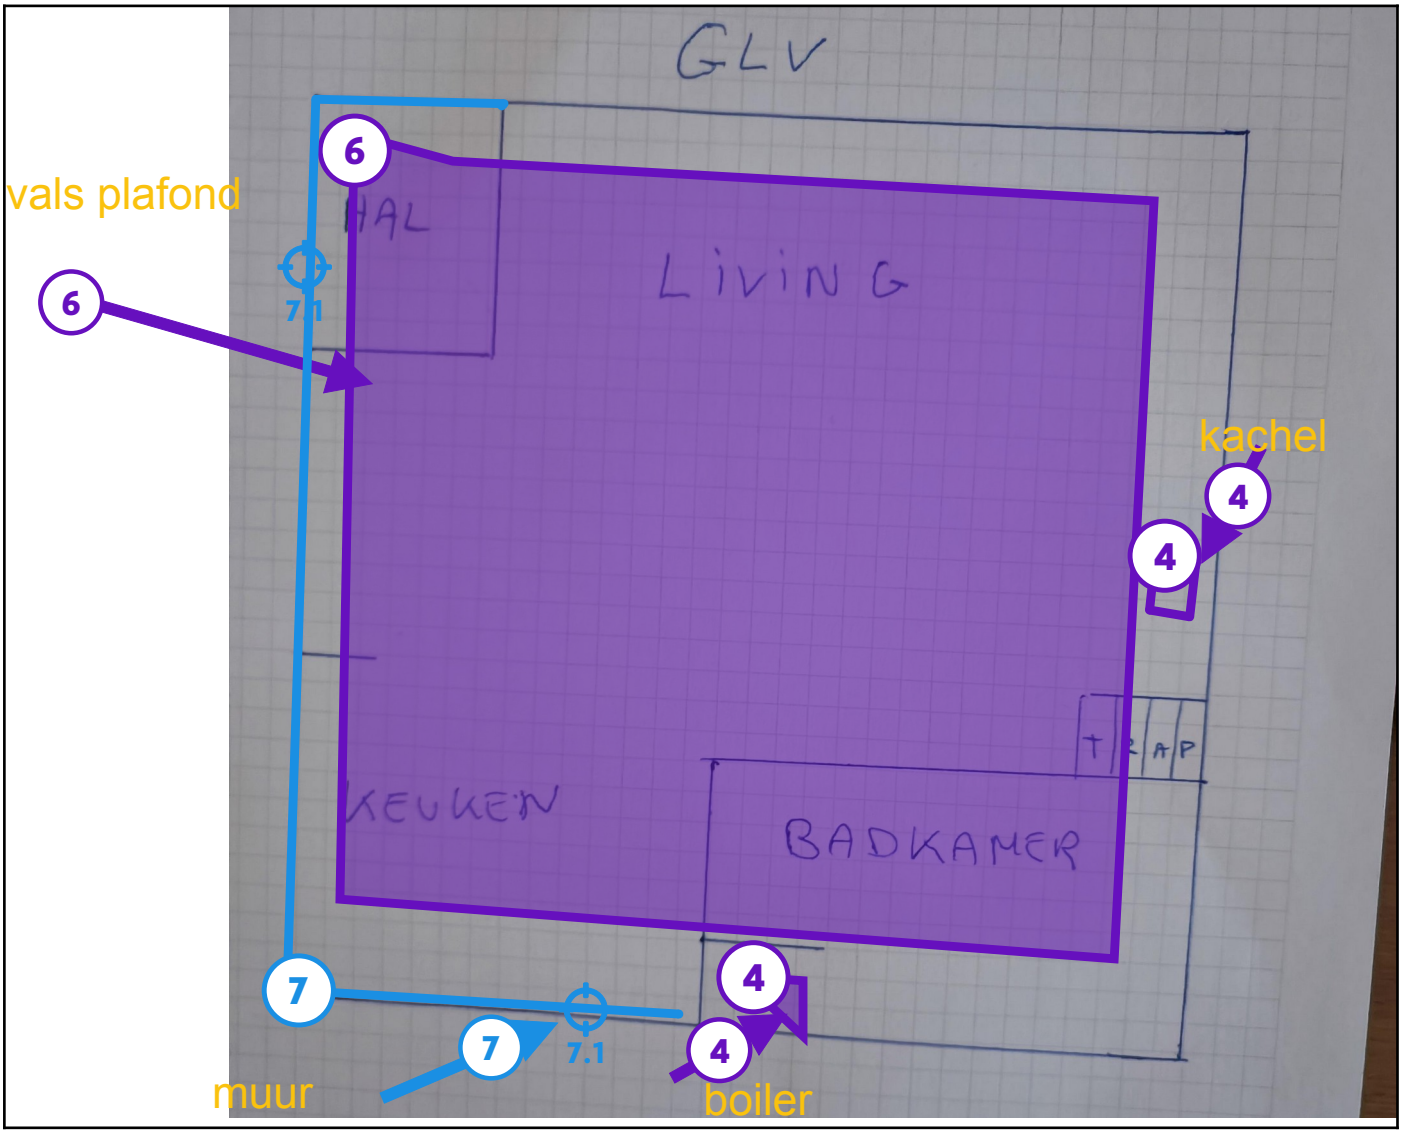
Plan 1.2: plan glv

Beschrijving	Type	Actie
4. boiler	Advies	-
6. plafond	Advies	-
7. muur pleister	Geen asbest	-
7.1 Code: muur 1	Mengmonster	-

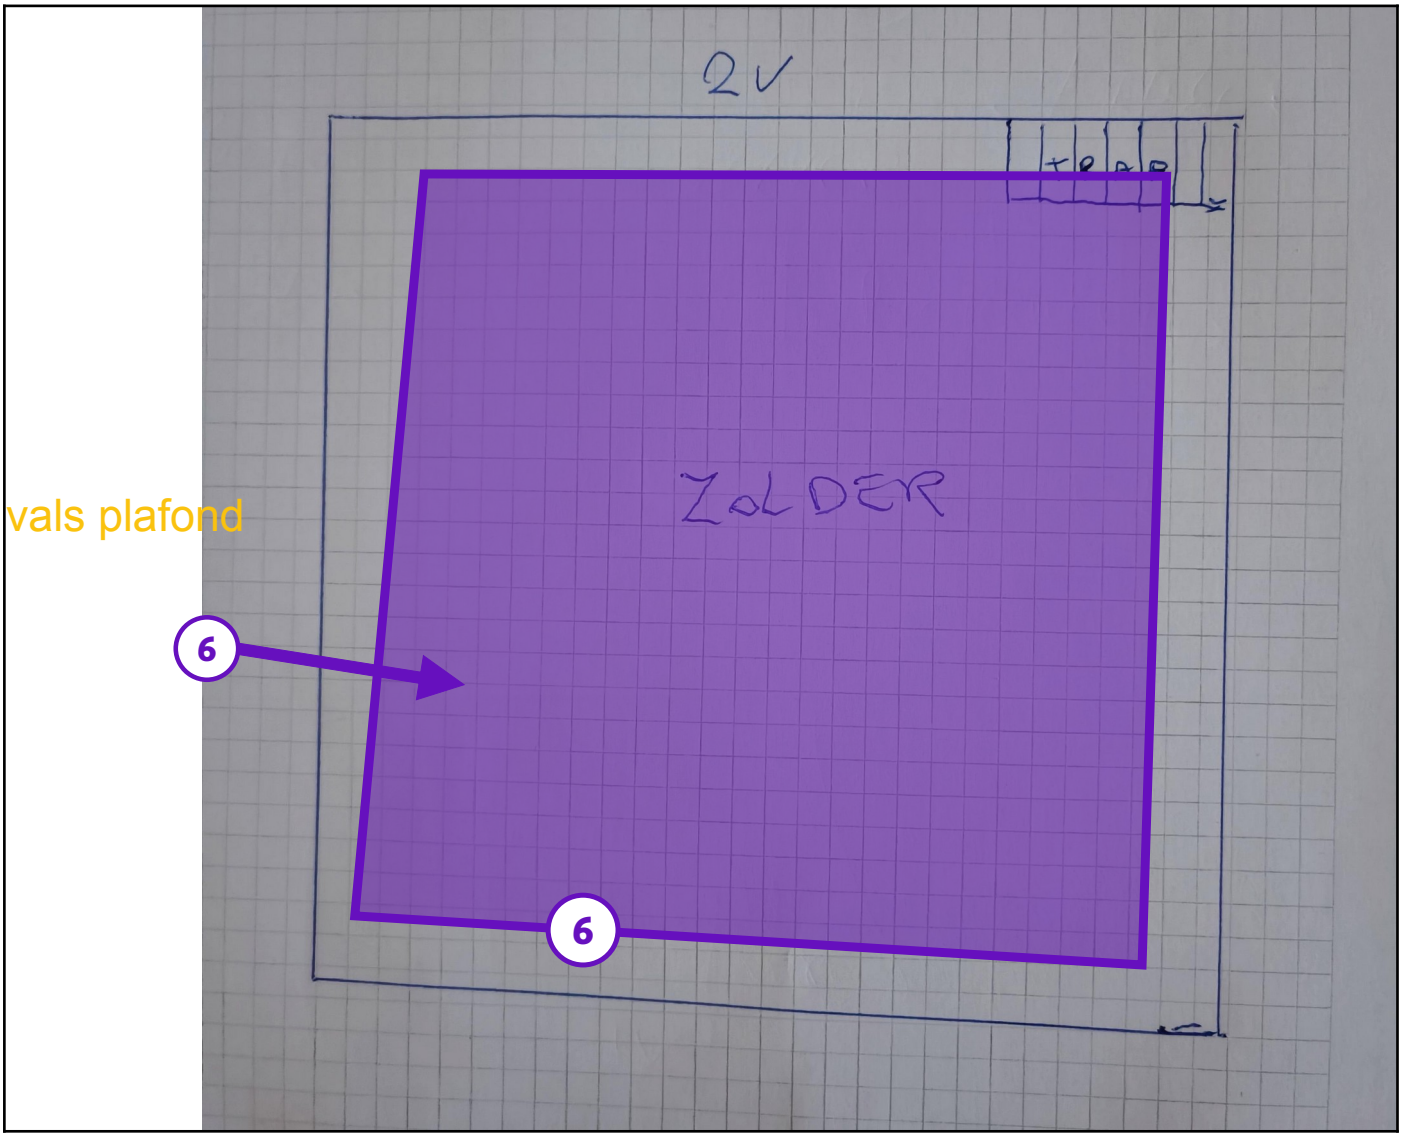
Plan 1.3: plan 2 verd

Beschrijving	Type	Actie
6. plafond	Advies	-

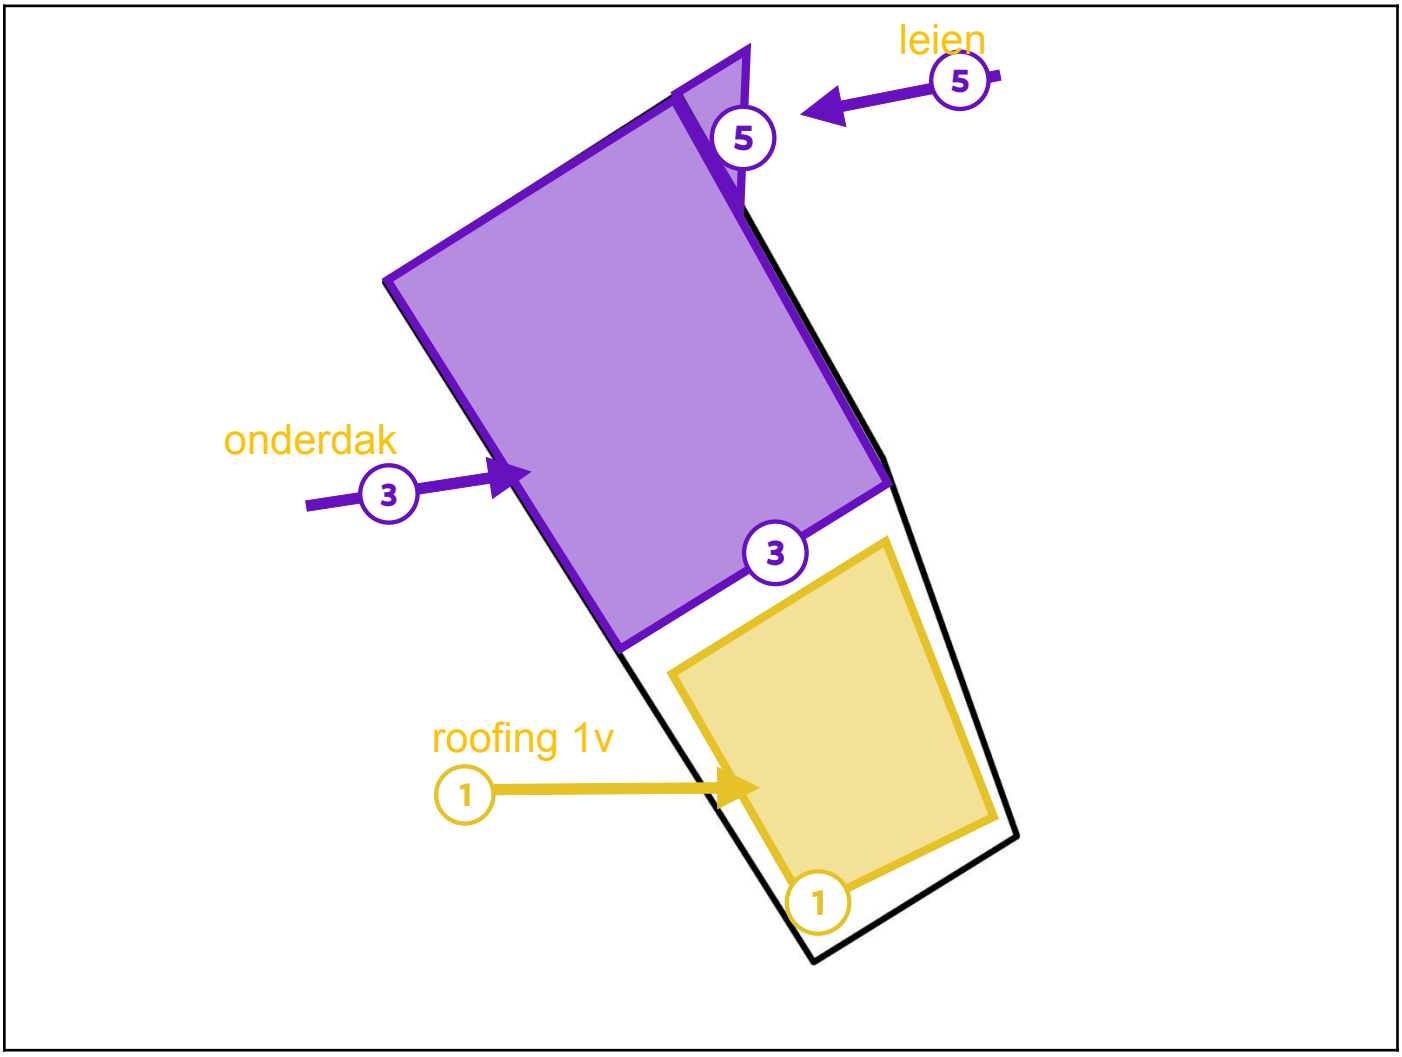
Plan 1.4: Hoofdgebouw plan

Beschrijving	Type	Actie
1. roofing platdak	Asbestmateriaal	Zorgvuldig beheren
3. Onderdak	Beperking	-
5. Leien scheidingsmuur (dakkapel buur)	Advies	-
