Asbestinventarisattest

St. Bernardse steenweg 52, 2620 Hemiksem

Attestnummer : **20261013-000001.000**
Uitgegeven op : **13.10.2026**
Geldig tot : **13.10.2036**

Asbestveilig (maar niet asbestvrij)

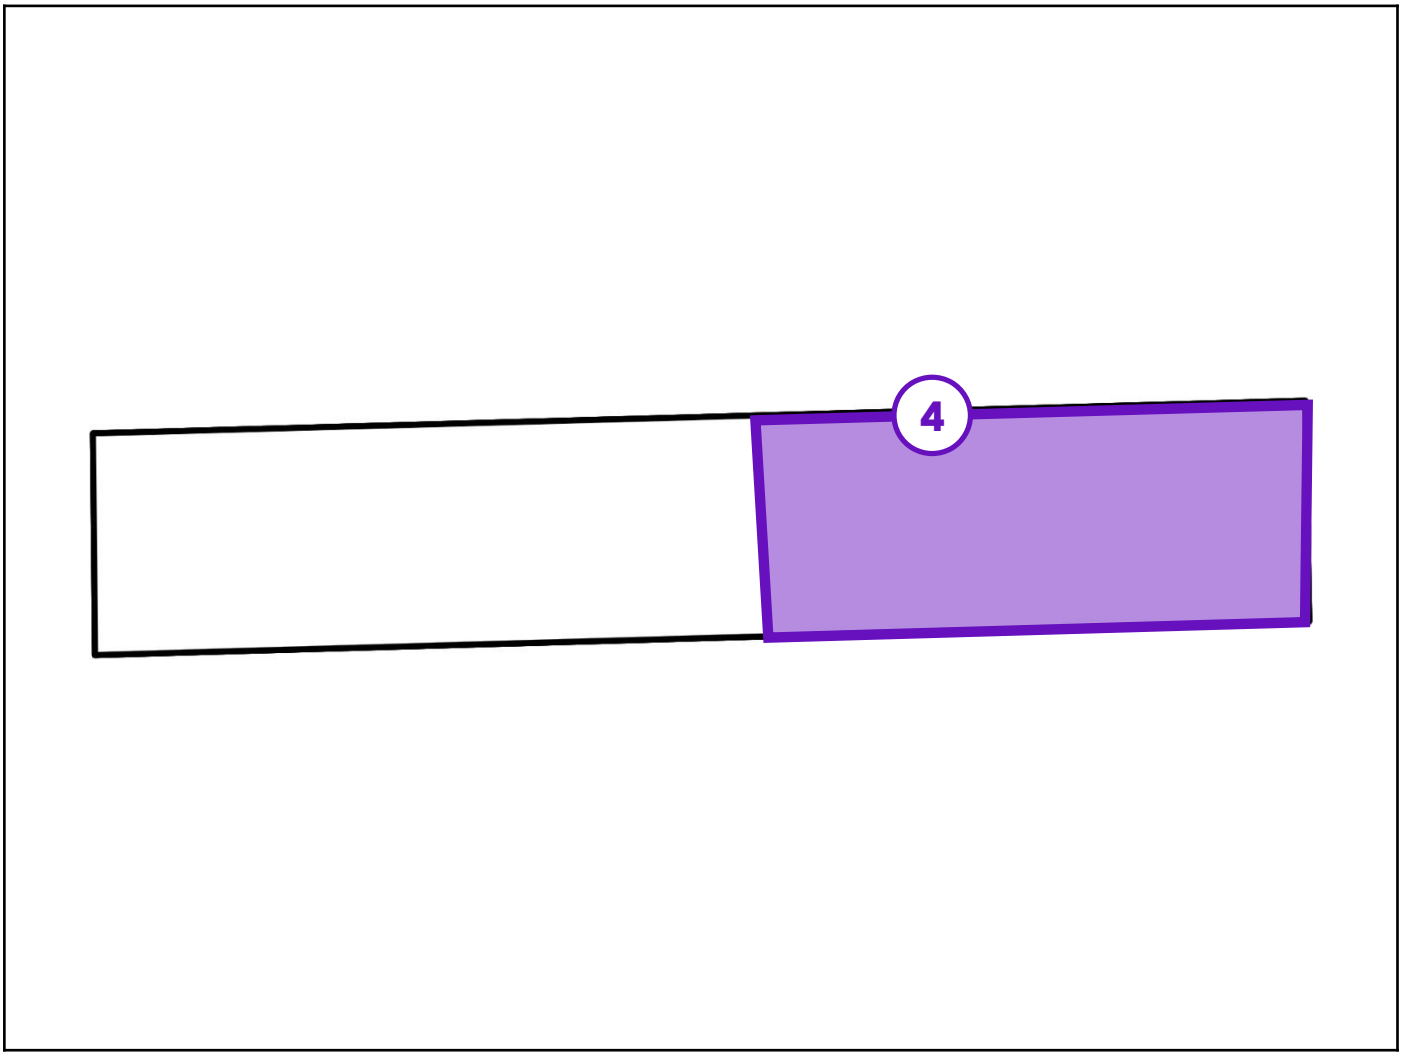
Plan 1.1: Plan kelder

Beschrijving	Type	Actie
4. Kelder onder water	Beperking	-

Reden: Kelder onder water.

Uitleg van de asbestdeskundige: De kelder staat onder water waardoor deze niet te onderzoeken is.

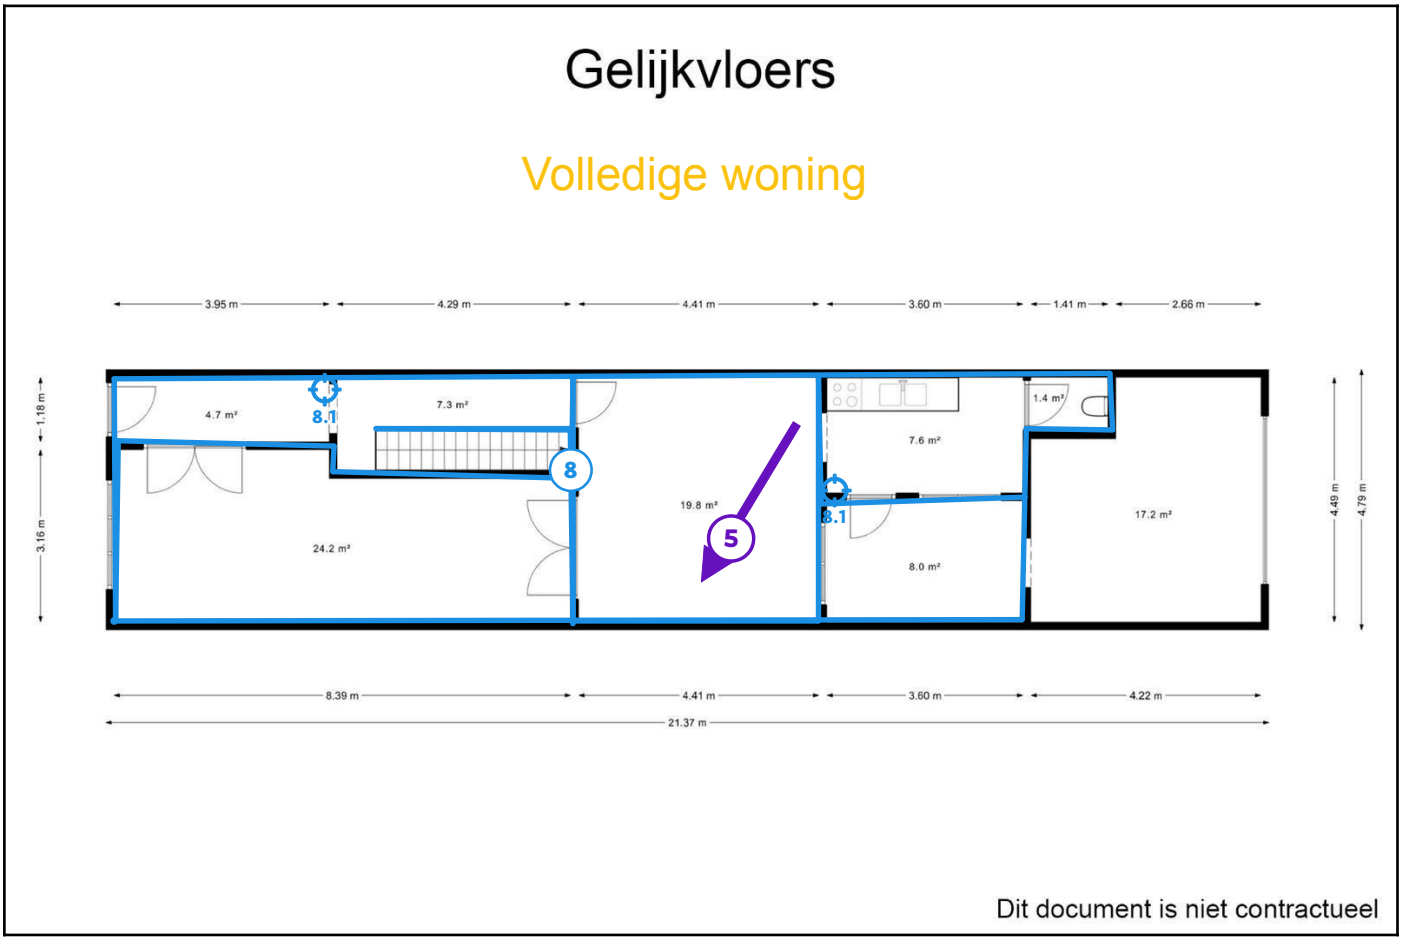
Plan 1.2: plan gelijkvloers

Beschrijving	Type	Actie
2. Afval	Beperking	-
5. Schouw	Beperking	-
8. Pleisterwerk wanden	Geen asbest	-
8.1 Code: MM01	Mengmonster	-

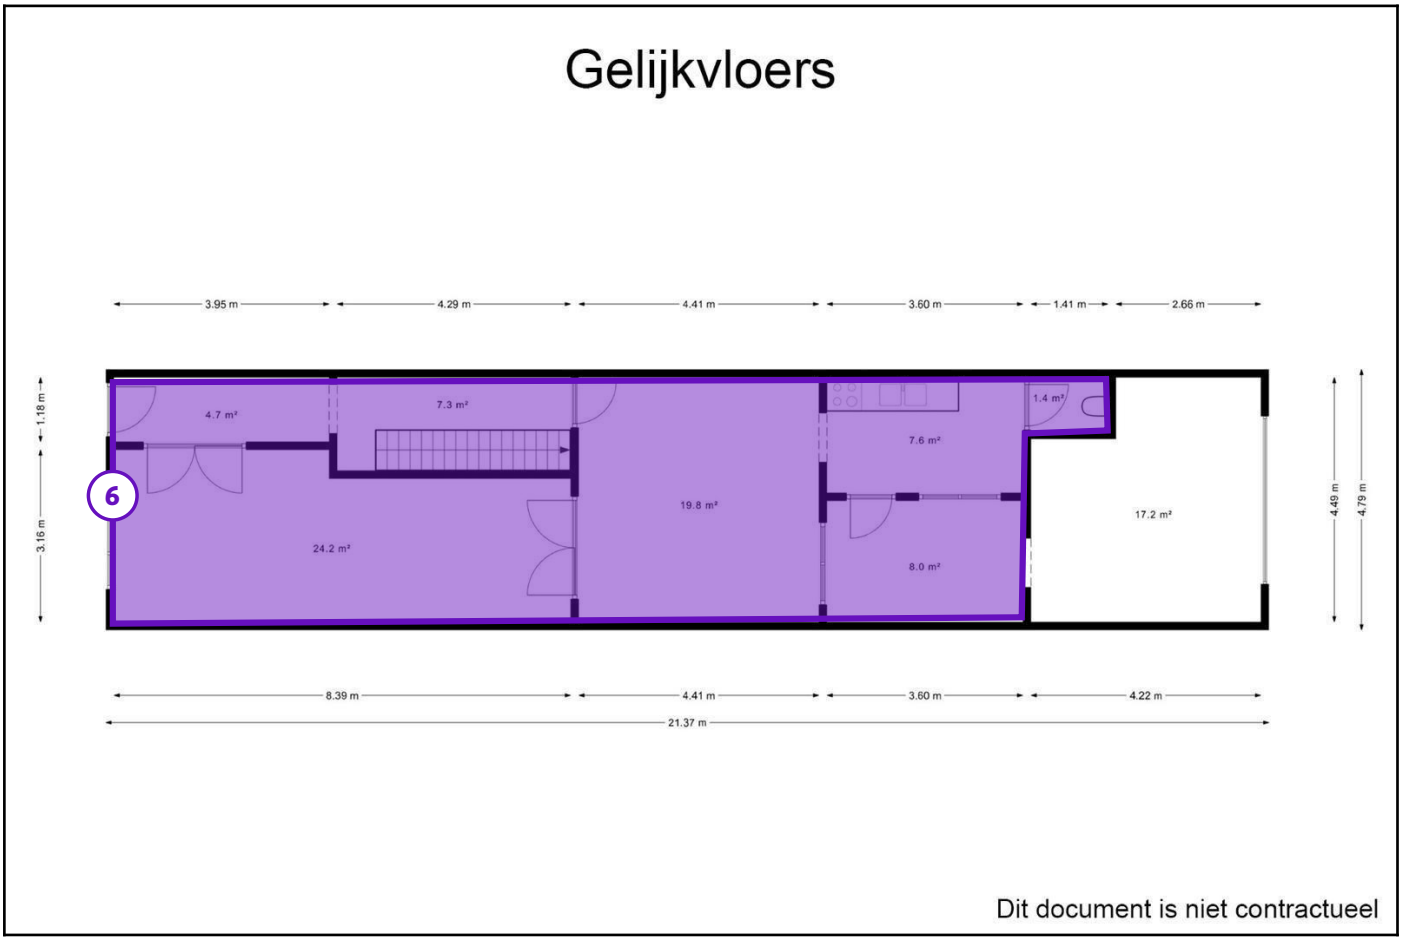
Plan 1.3: plan gelijkvloers kopie

Beschrijving	Type	Actie
6. Plafonds bestaande uit voorzetpanelen	Advies	-

Het plafond bestaat uit voorzetpanelen. Er kan niet uitgesloten worden dat er zich geen asbestmaterialen bevinden achter deze panelen.

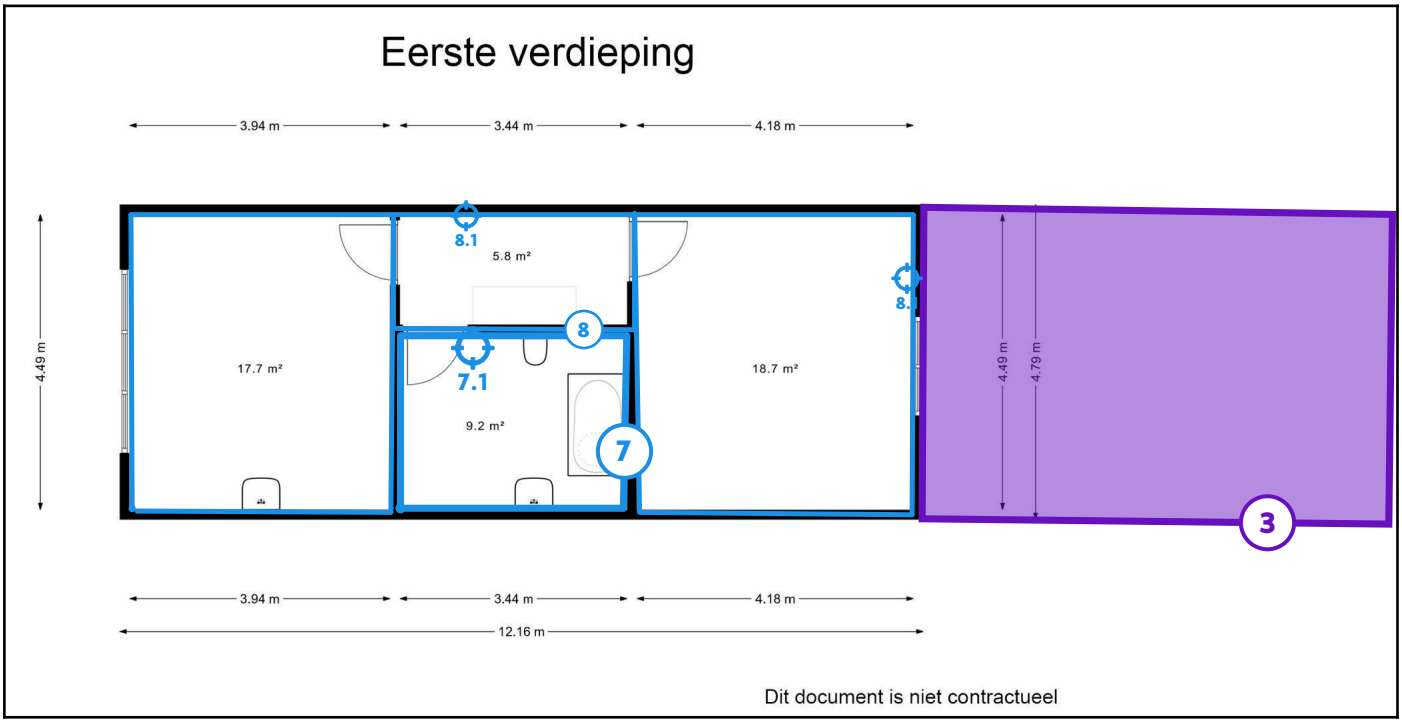
Plan 1.4: Plan verdieping

Beschrijving	Type	Actie
3. Dak (beperking)	Beperking	-
7. Vezelplaat	Geen asbest	-
7.1 Code: MM02	Puntmonster	-
8. Pleisterwerk wanden	Geen asbest	-
8.1 Code: MM01	Mengmonster	-

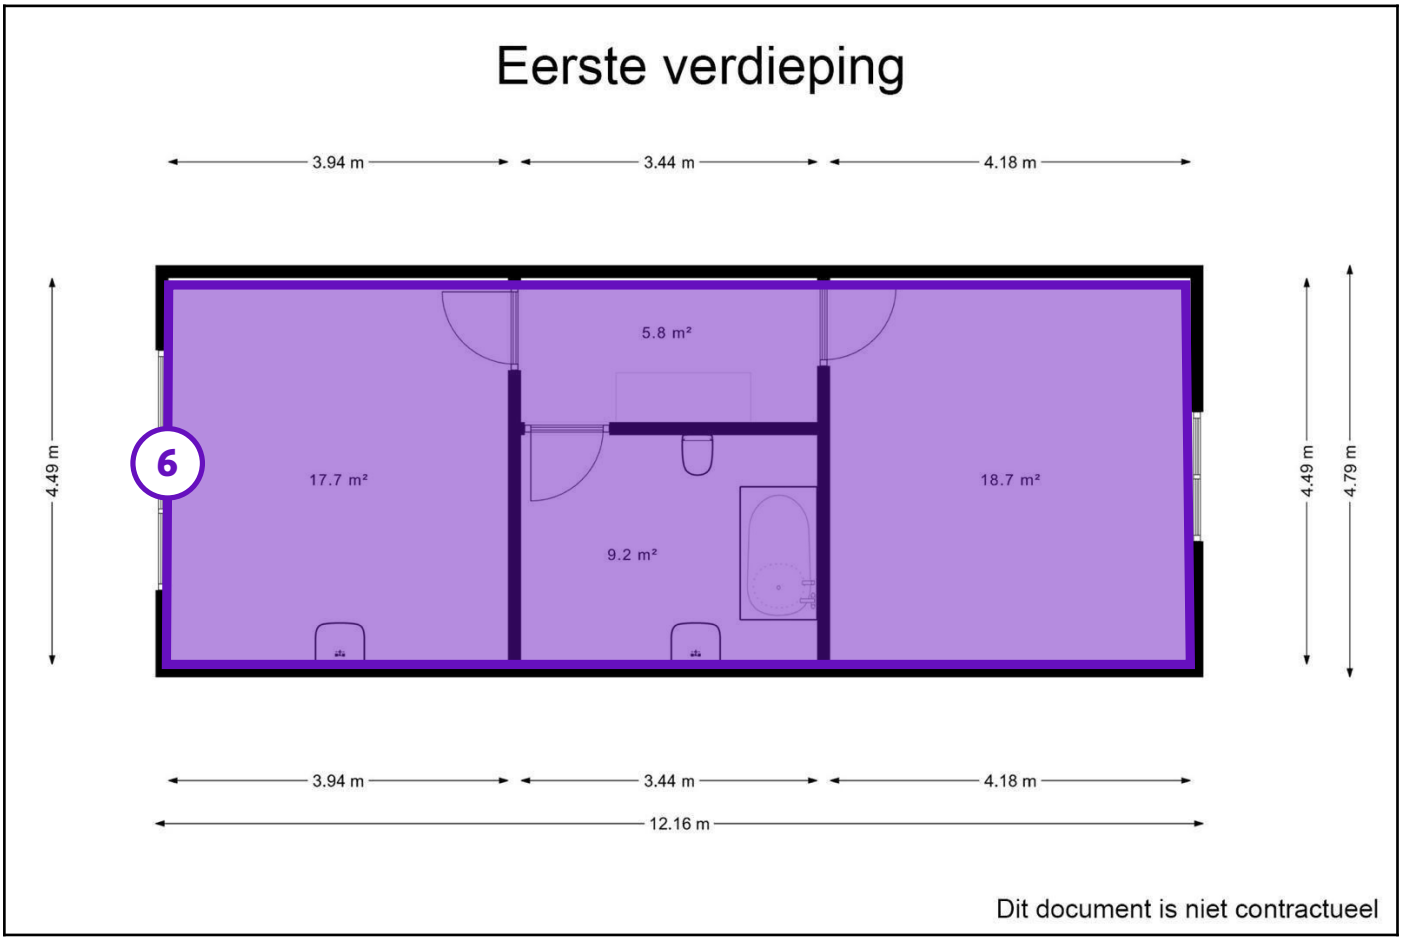
Plan 1.5: Plan verdieping kopie

Beschrijving	Type	Actie
6. Plafonds bestaande uit voorzetpanelen	Advies	-

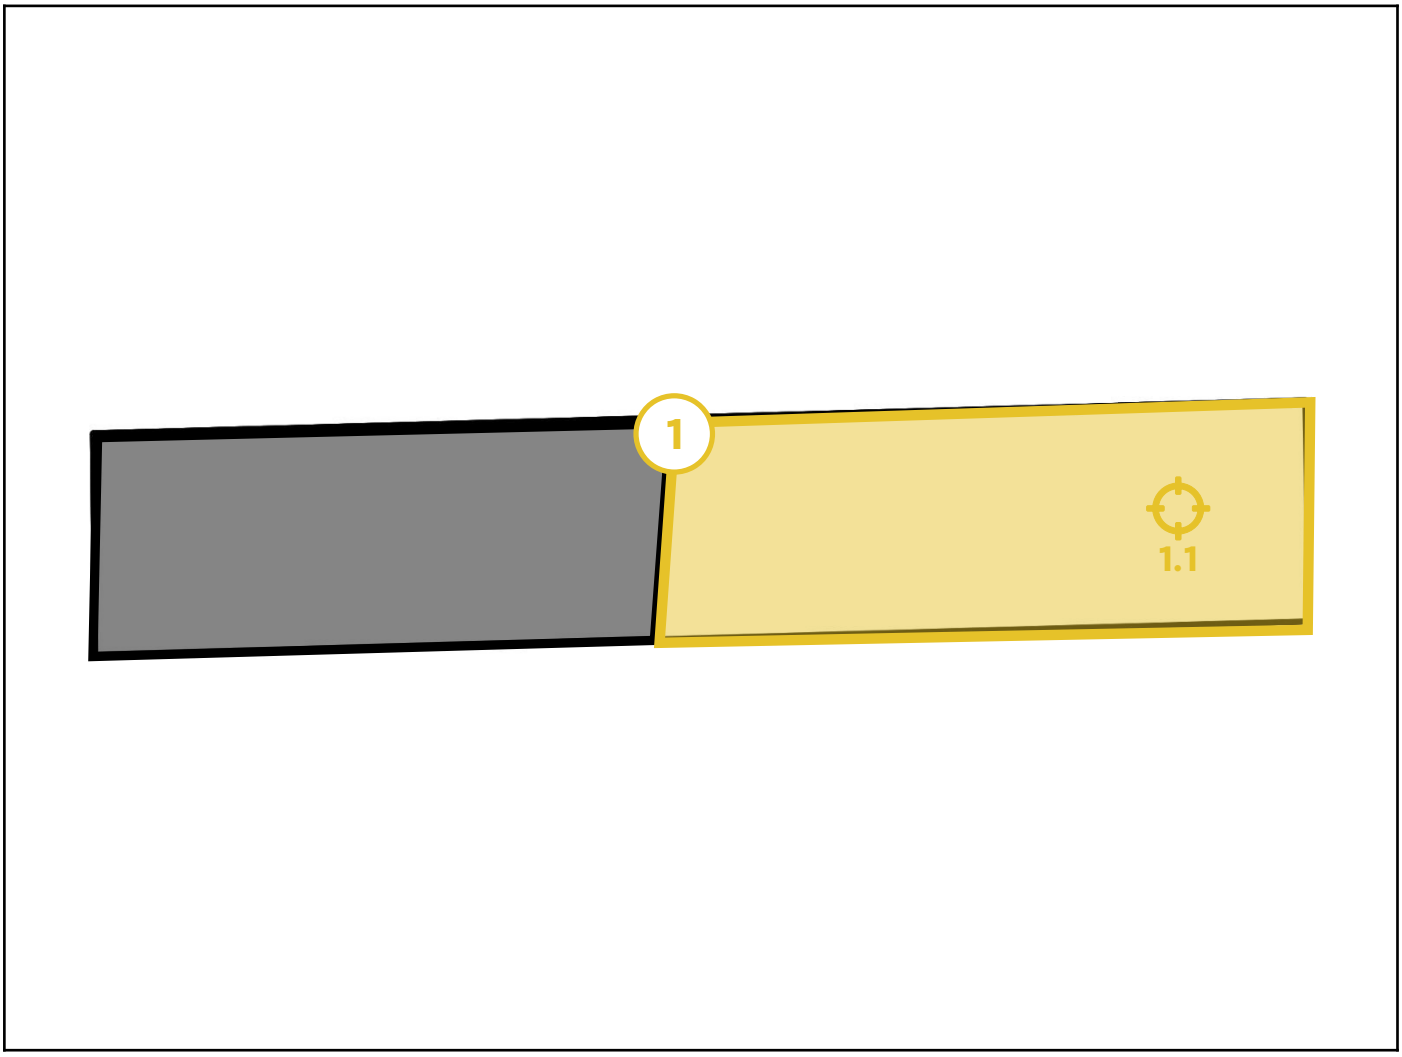
Plan 1.6: Plan zolder

Beschrijving	Type	Actie
1. Onderdak type Menuiserite	Asbestmateriaal	Zorgvuldig beheren
1.1 Code: MM03	Puntmonster	-

Eindbeoordeling materiaalrisico	Laag materiaalrisico en/of verlaagde kans op vezelvrijgave

- Zorg voor een veilig beheer. Vermijd het beschadigen van het asbestmateriaal. Controleer de toestand jaarlijks op wijzigingen.

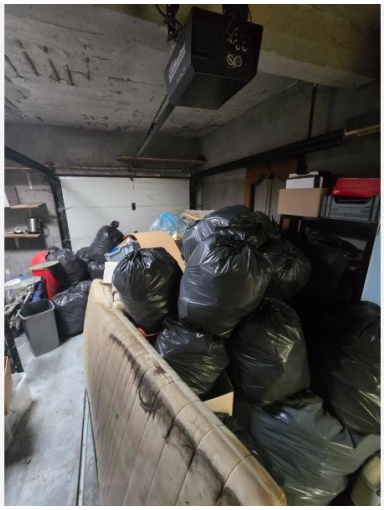
Fiche 2: Afval

Tijdelijke beperking

Reden: Er is geen volledige risicobeoordeling mogelijk

Uitleg van de asbestdeskundige: Doordat de woning vol staat met afval is er geen volledige risicobeoordeling mogelijk.

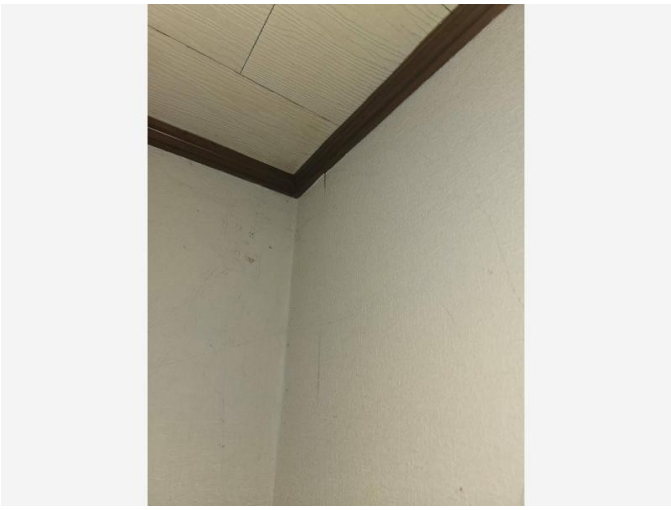
Fiche 8: Pleisterwerk wanden

Geen asbest

#	Type	Referentie	Resultaat
8.1	Mengmonster	MM01	Geen asbest

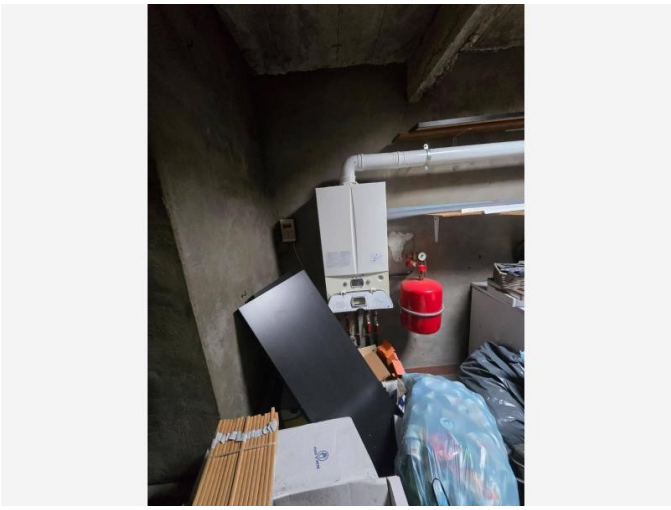
Beschrijving	Notitie	Terug te vinden op plannen
Fiche 9: CV-ketel (niet verdacht)	De CV-ketel (dichtingen, isolerend materiaal) is niet asbestverdacht.	-
